日式木造牆體之修復設計研究  
- 以嘉義舊監獄宿舍為例

A Study on the Restoration Design for Wooden  
Wall : by Case of the Dormitory for Chiayi Old  
Prison

研 究 生：蔡隆輝  
GRADUATE STUDENT : TSAI, LONG-HUI

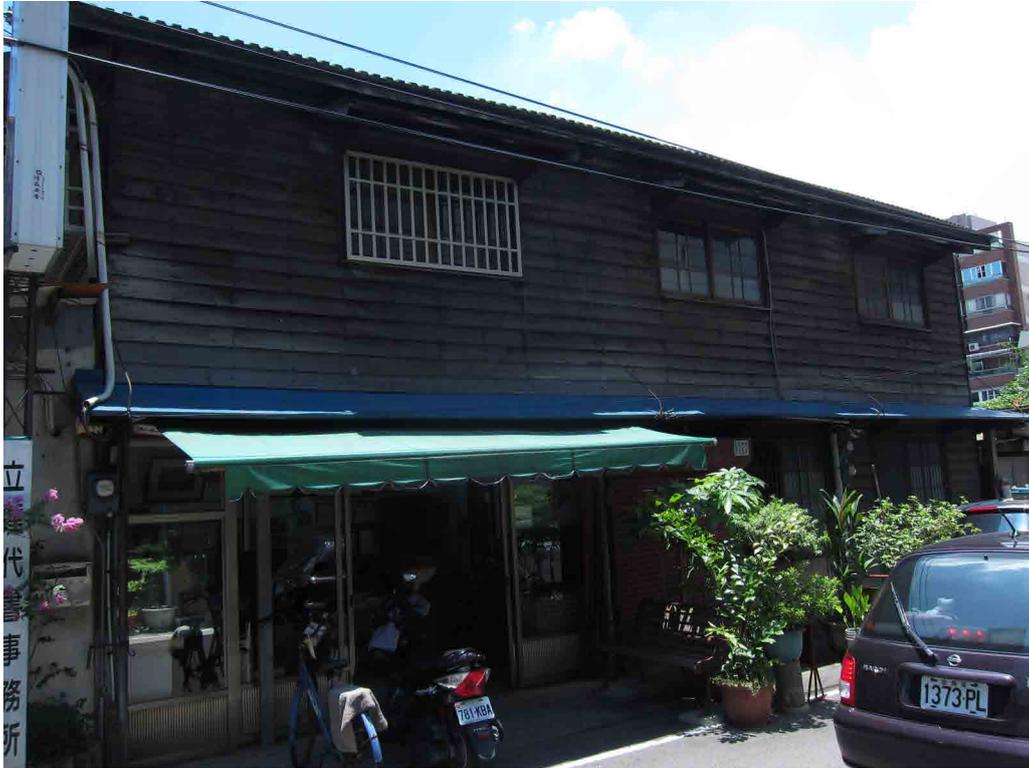
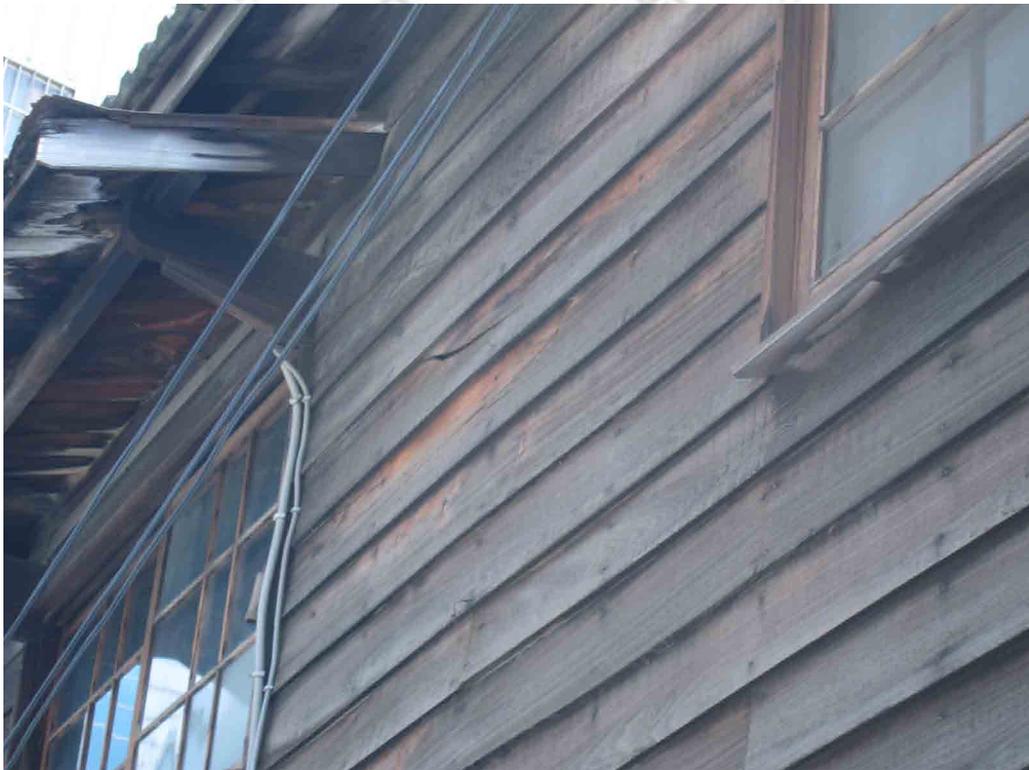
位於嘉義市民樂街與吳鳳北路接口，是一棟長條型的木造建築，外牆雨淋板屬於南京下見板張（英式雨淋板），板材下緣已經產生白化以及部分的翹曲，但外觀完整且保留著日式建築的外觀。

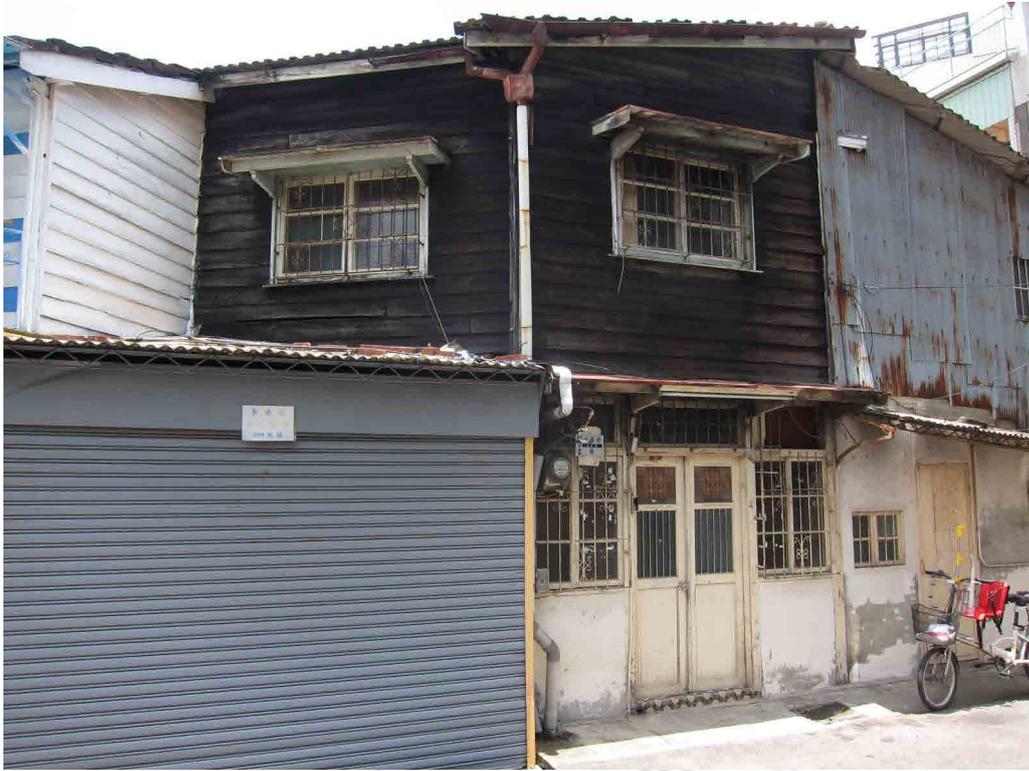
圖 1-5 木造建築調查 5

圖 1-5 位於嘉義市北榮街 44 巷 8 號，屬於南京下見板張（英式雨淋板），此建築物是嘉義市常見的木造建築的立面，未脫落部分的雨淋板保留，但板材已有脫落需要修整的現象，而將板材損壞脫落的部分由鐵皮遮蓋暫時抵擋雨水。圖 1-5 為同一棟建築物，鐵皮替換相較於板材的替換、壁體修繕及防水處理都簡單許多，但在外觀上顯得格格不入。

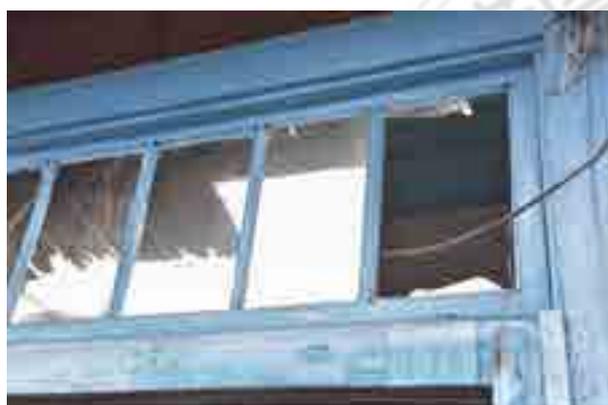
損壞類別：氣窗

損壞說明：玻璃破損。

損壞程度：中度

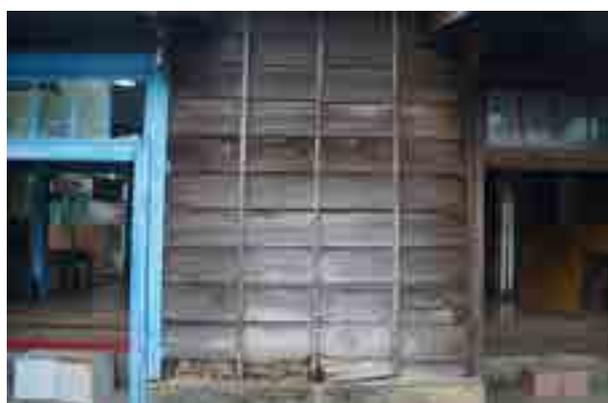
損壞部位：雨淋板破損

損壞說明：壓條及雨淋板破損。

損壞程度：中度

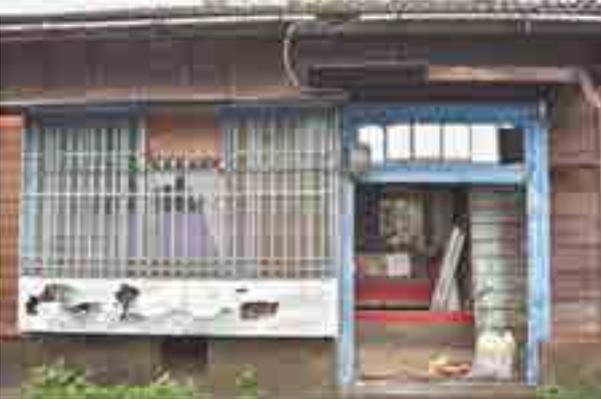
損壞部位：透氣窗  
損壞說明：透氣窗外層鋼板剝落。  
損壞程度：嚴重

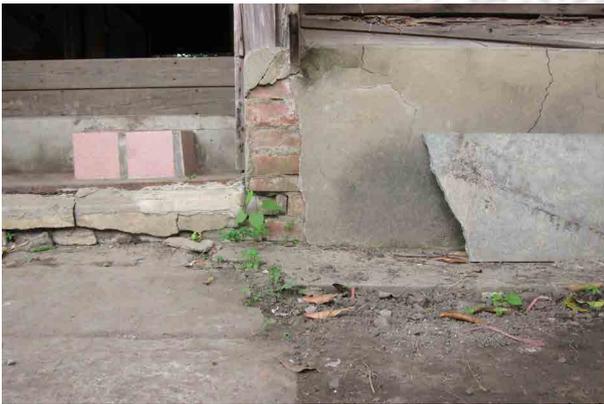
損壞類別：基礎

損壞說明：粉刷層脫落龜裂。

損壞程度：中度

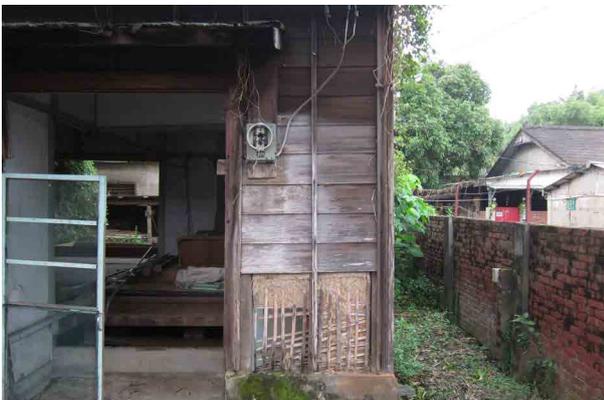
損壞部位：雨淋板破損

損壞說明：壓條及雨淋板破損。

損壞程度：嚴重

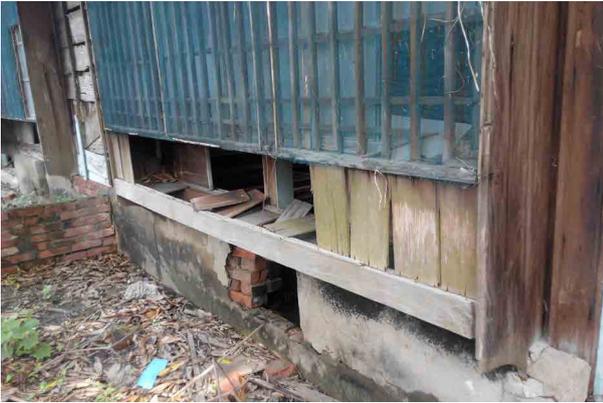
損壞部位：透氣窗台櫃

損壞說明：窗台櫃面板損毀剝落，櫃體部分腐朽。

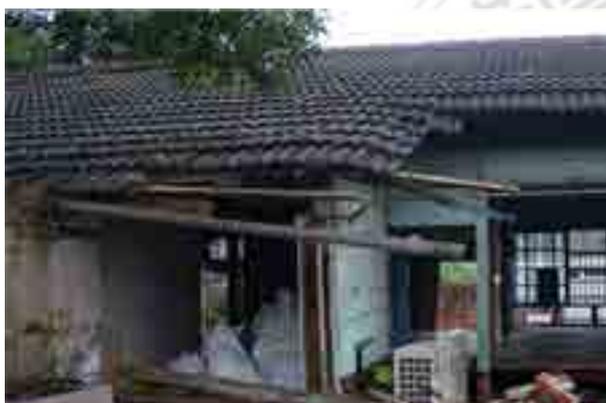
損壞部位：屋架、屋瓦  
損壞說明：北向立面廚房屋架塌陷、屋瓦部分破損。  
損壞程度：嚴重

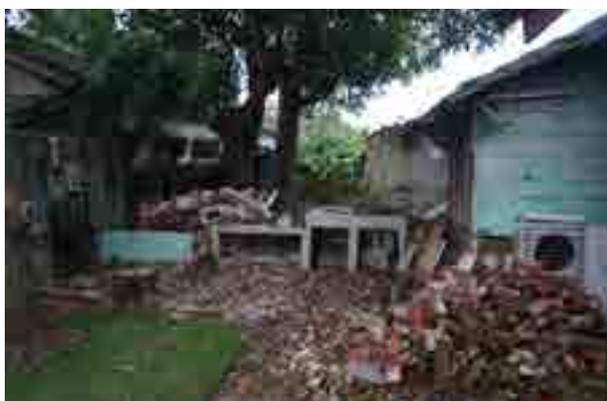
損壞部位：廚房  
損壞說明：增建廚房毀壞。  
損壞程度：嚴重

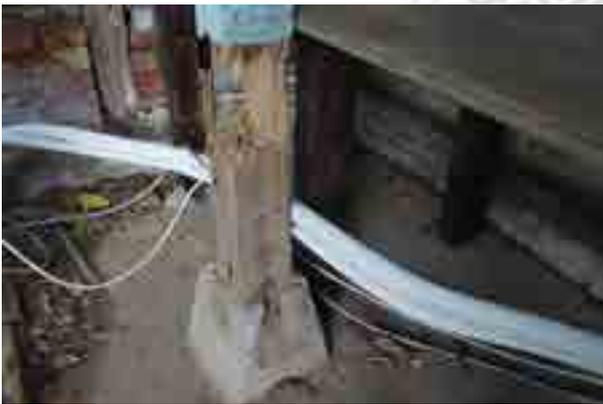
損壞部位：柱列基礎  
損壞說明：柱列基礎破損。  
損壞程度：嚴重

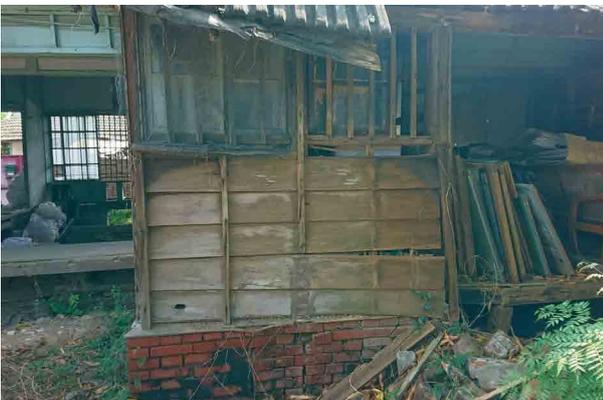
損壞部位：雨淋板破損  
損壞說明：壓條及雨淋板破損。  
損壞程度：嚴重

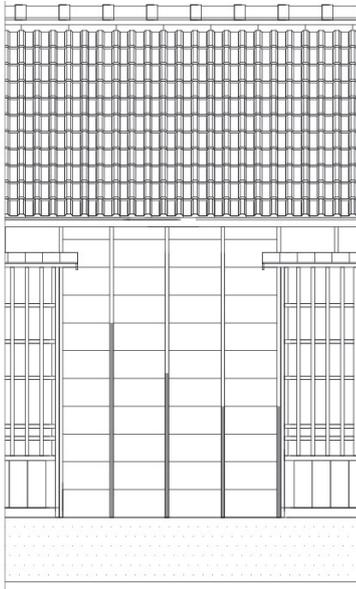
圖 3-3 牆體 B 壓條破壞範圍

最外側的壓條如圖 3-3 受損的範圍肯定是相對的大，壓條出現的破壞方式是白蟻腐蝕以及與風化，現況中固定雨淋板用的壓條只要稍加施力就會碎成木屑，已經算是嚴重的損壞了。

從左到右損壞的長度為 130、230、235cm 而壓條的斷面為 3\*3cm，圖 3-4 的雨淋板破壞的部分 194\*23\*1cm 共 8 片。因調查牆面為在建築物的南側，每天皆有日照的狀況，較容易出現木材含水率反覆改變而產生的龜裂以及早期挑選板材沒有去掉

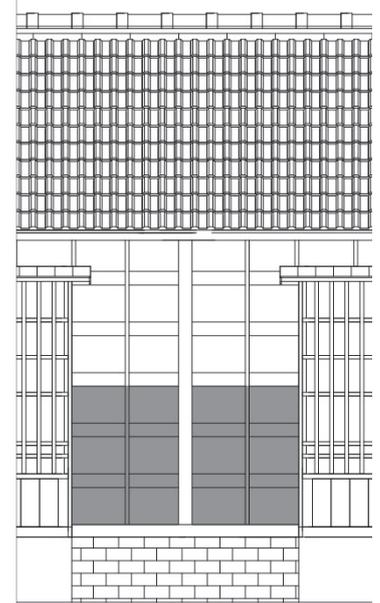
圖 3-5 牆體 B 編竹夾泥牆破壞記錄

外牆有雨淋板的保護內部的編竹夾泥牆不會被雨水沖刷掉，但雨淋板破損產生缺口後，內部的編竹夾泥牆就會流失，流失的範圍如圖 3-5，面積約 184\*23cm。從圖 3-5 觀察後，越接近底層越容易接觸到雨水，因此風化的作用也較為強烈，而導至此部位的板材破裂，使的內部編竹夾泥牆流失。

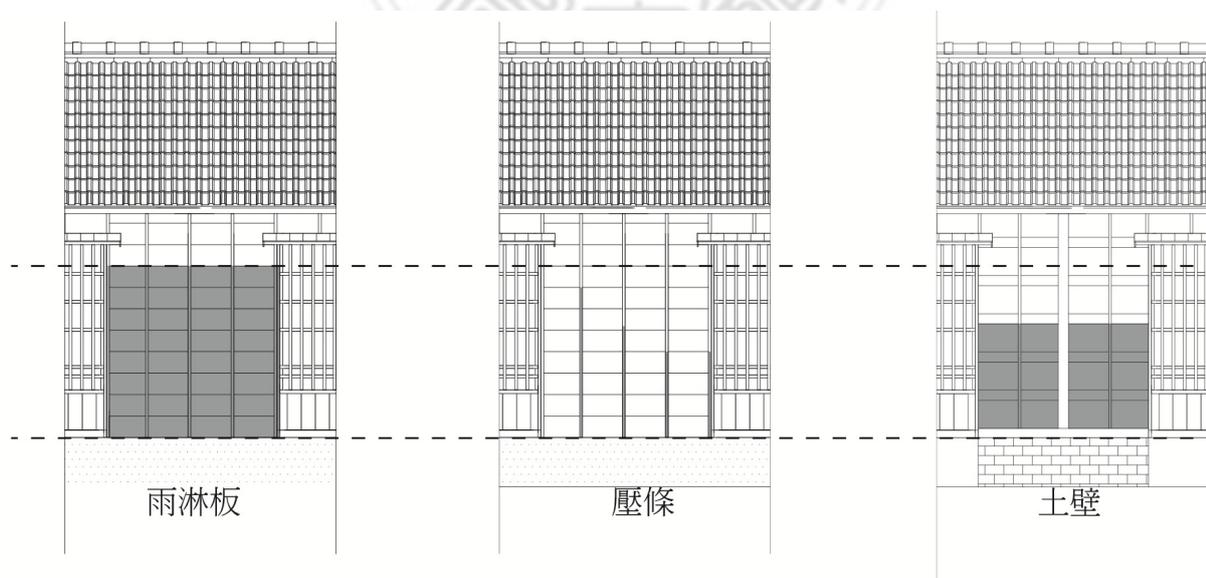
圖 3-6 修繕範圍判定圖

對於修繕範圍的判定是以雨淋板破損範圍為基準，因考慮到雨淋板受損後釘著的角材也已經受損，因此將雨淋板受損區域的土壁一併替換並加上防水層保護。板材尺寸配合上日式木構造宿舍的柱子最小間距 91 公分，以 3 尺 \*6 尺的板材能最節省材料消耗的尺寸。
