南華大學藝術與設計學院建築與景觀學系

碩士論文

舊建物立面改修影響之研究一

以嘉義市老舊建築立面美化計畫為例

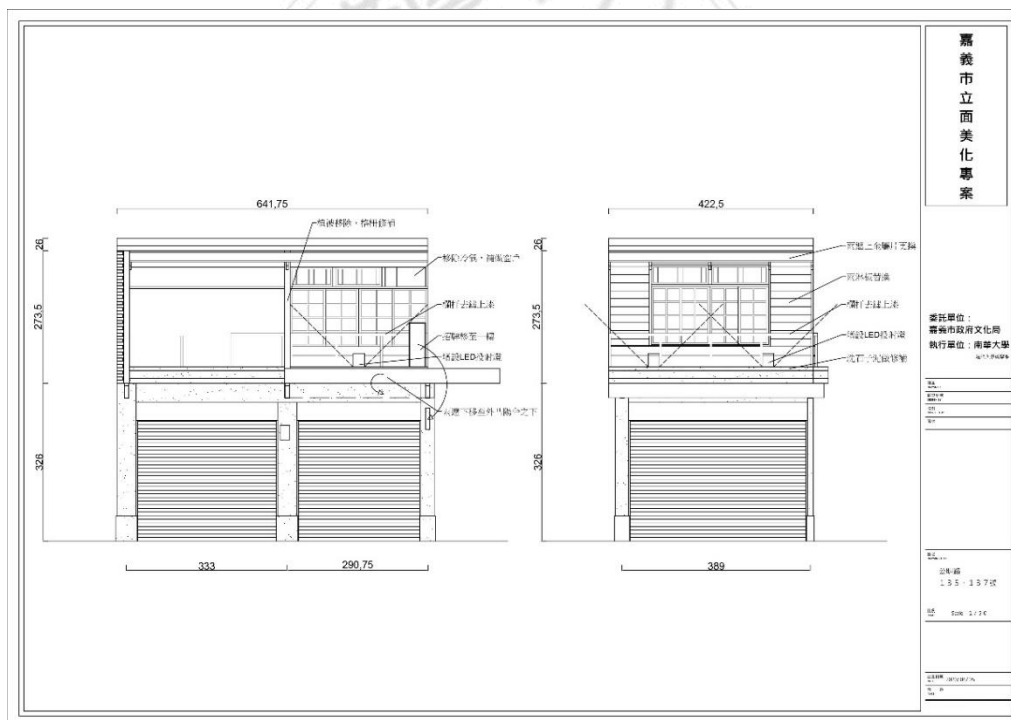
圖 38 公明路 135、137 號設計、修改標注圖

137、137 號之外牆因年久失修，雨淋板長年受風吹日曬產生了變形、劣化，有幾個較為嚴重的點雨淋板直接脫落，曝露出內部的土牆，加速土牆的劣化速度。

因此在修繕上會先將雨淋板全數拆除，拆除後經過挑選，盡量挑選尚且堪用的雨淋板，經過後續加工打磨後上色，但因數量關係，僅重新鋪設回 B 側，讓舊料可以再次被利用，而 C 側則用新材料做雨淋板鋪設，但考量到雨淋板舊料是經過風化劣化，又經打磨過後已經不具備原本的功能了，同時內部土壁也因為年久失修導致劣化嚴重，故會在雨淋板回鋪之前，先在牆體上加上一層結構合板，用來加強結構，也提供防水毯、止水膠帶等防水作業一個可以黏貼的面材，讓雨淋板只作為裝飾材附於表面；而在 C 側後半部 RC 牆體的部分將二樓雨淋板延伸過去，增加整個立面的整體性。

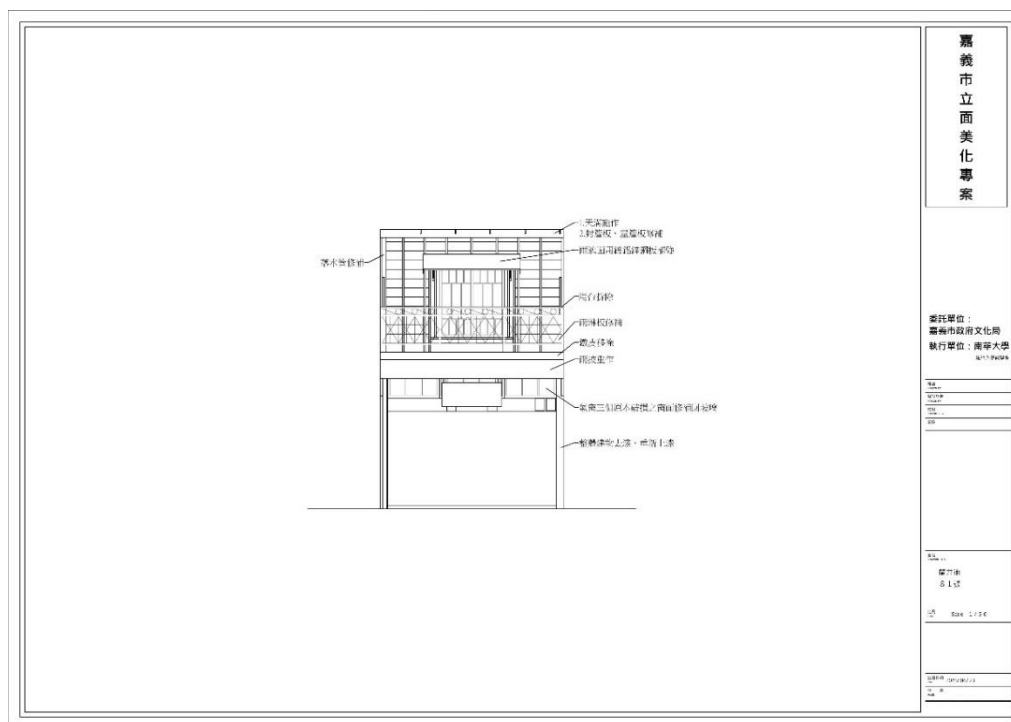
圖 49 蘭井街 81 號設計、修改標注圖

蘭井街 81 號及忠孝路 32 號之外牆牆體，外層雨淋板長年受風吹日曬產生了變形、劣化，於較嚴重處出現破損、缺角，導致水氣滲入破壞外牆面的土牆，且加速內部土牆的劣化速度。

蘭井街 81 號的設備修繕上主要針對凸出於外牆的二樓增設陽台及一、二樓的雨遮，並延伸忠孝路 32 號的天溝及新作一支落水管。二樓陽台為過去屋主因使用需求而自行增設的，詢問屋主後表示現在並沒有再繼續使用了，又加上評估過後發現陽台已經與牆體鬆脫，且當初排水設計不良導致積水破壞牆面雨淋板與土壁，故將其連同從陽台延伸出去的一樓雨遮一併拆除，並新作一組雨遮，骨架參照忠孝路 32 號的雨遮骨架，上面鋪設結構合板、防水毯及鍍鋁鋅鋼板；而二樓雨遮因雨遮面板材腐朽嚴重，故將板材拆除僅留骨架，回鋪新的板材及鋪設鍍鋁鋅鋼板加強防護。

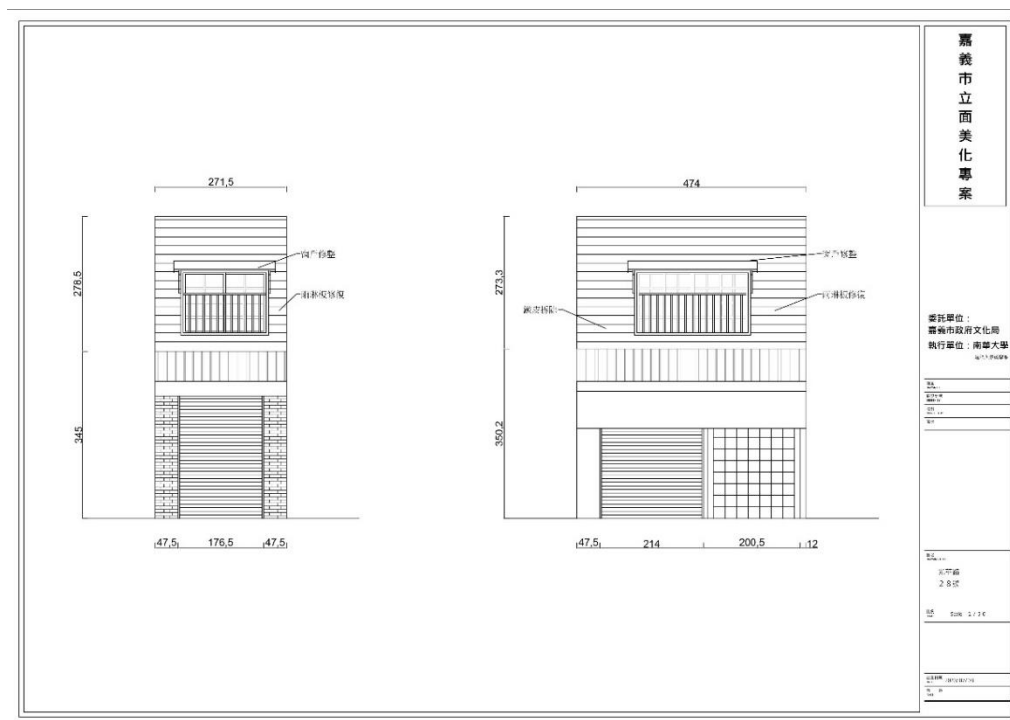
圖 52 光華路 28 號設計、修改標注圖

光華路 28 號外牆外層雨淋板因年久失修，雨淋板劣化、變形十分嚴重，且有大面積破損、脫落及鐵皮覆蓋，導致內部土牆及結構因水氣滲入嚴重脫落及腐朽，所以在修繕上將雨淋板全數拆除，因損壞嚴重所以評估無法再次利用，所以全數以新材料做雨淋板鋪設，且在回鋪雨淋板之前會在原結構旁補上木條，並在牆體上加上一層結構合板，用來加強結構，也提供防水毯、止水膠帶等防水作業一個可以黏貼的面材，讓新做的雨淋板只作為裝飾材附於表面。

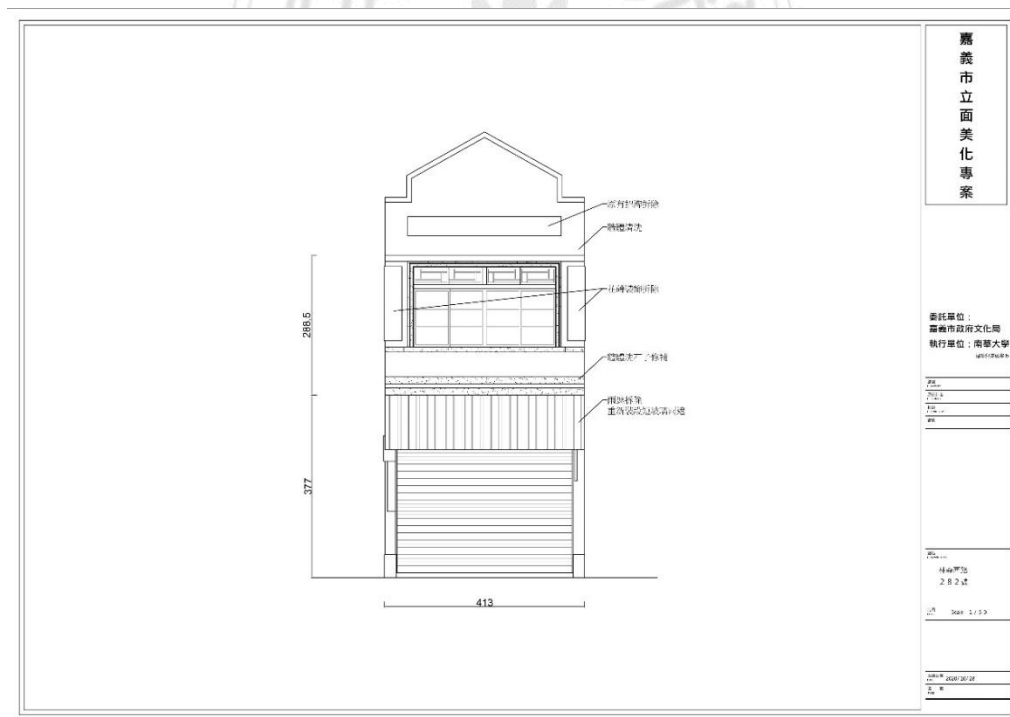
圖 59 林森西路 282 號設計、修改標注圖
 (資料來源：2020 年·嘉義市老舊建築立面美化計畫期末報告·嘉義市政府)

林森西路 282 號之外牆狀況大致良好，只需要對混凝土與洗石子的牆面用高壓水槍清洗，並對一些裂縫、破損等用混凝土與洗石子回填修補。

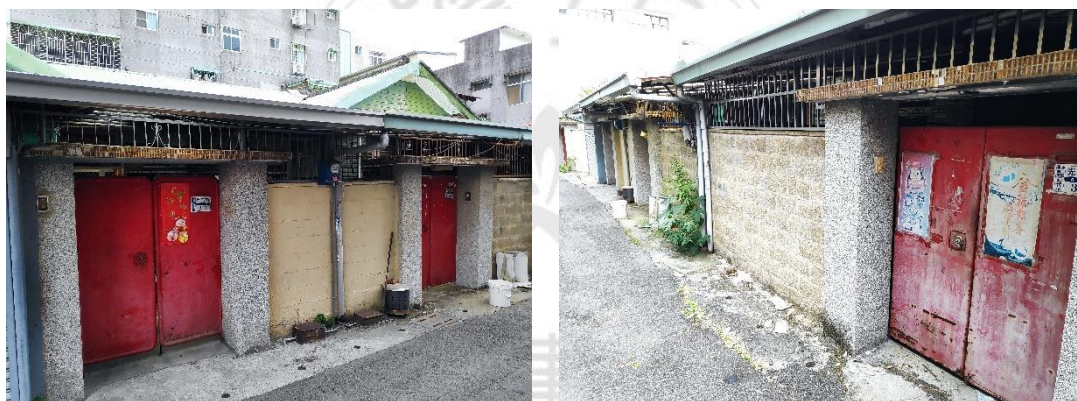
圖 61 一層樓式，外圍有圍牆之建築類型現況照

此種建築類型，經常可見的損壞狀況多為圍牆、大門斑駁或鐵皮屋頂破損，內部立面狀況於外部無法得知，需於申請後再行評估；而修繕面上，因其僅有一層樓的立面，且立面又皆被圍牆包圍，圍牆大多都是磚造或 RC 造，立面改善效果較低。因此同樣需要評估內部立面狀況，檢討是否可以如北榮街 118 號個案一樣，將圍牆進行半開放處理，形成雙層立面的效果，提高修繕成效。

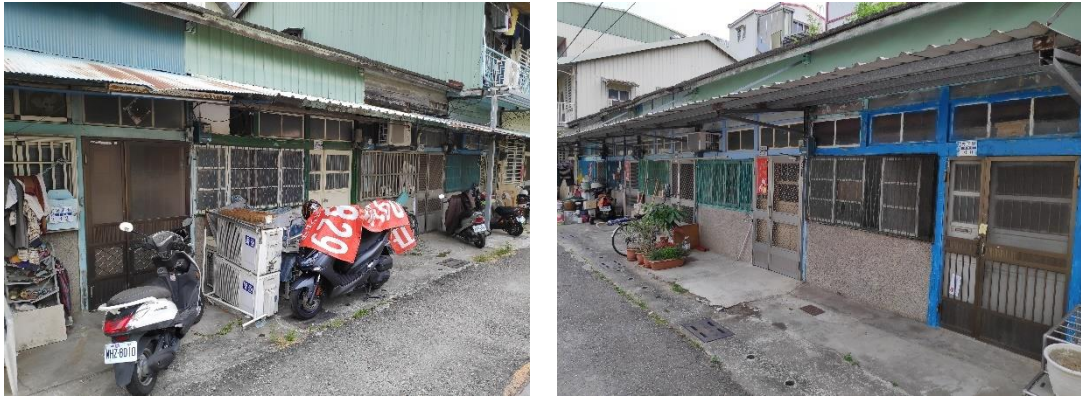
圖 62 一層樓式，外圍無圍牆之建築類型現況照

此種建築類型，大多的損壞狀況為木造門窗外框老舊變形與泥做牆體破損等問題；而修繕面上，因其僅有單面立面，在修繕上的成效較為單一，但此種類型多為連棟並排，如若可以 2 至 4 戶連棟修繕，也可以形成改善街道景觀的效果。另外值得討論的點在於，大多此種類型的建築，皆會有許多生活使用上的附加物，如木門窗上外加鐵窗、鋁門，牆體外增設鐵皮雨遮等，在設計階段，研究施工快速且耐用性佳的木造雨遮類型，與恢復木門窗形式同時滿足使用需求的解決方案，成為這種類型修繕設計上的主要課題。

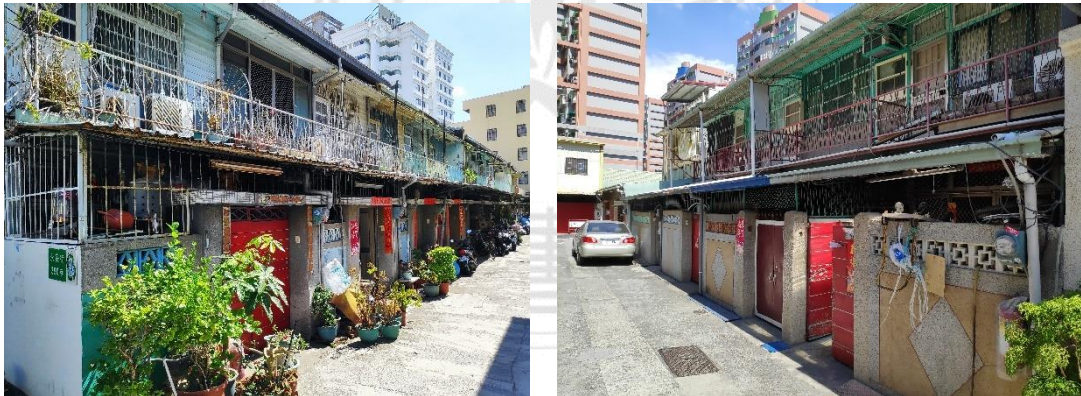
圖 63 二層樓式，一樓有圍牆之建築類型現況照

此種建築類型，經常可見的一樓損壞狀況多為圍牆與大門斑駁、鐵皮屋頂破損，內部立面狀況於外部無法得知，需後續進行評估；而二樓大多為木門窗上外加鐵窗、鋁門，或是雨淋板與木造門窗外框老舊破損；而修繕面上，一樓將圍牆進行半開放處理，如降低圍牆高度或更換成木格柵外牆等，讓內部立面露出，二樓則是對外牆木造構建的損壞進行修復，即可形成不錯的修繕成效。

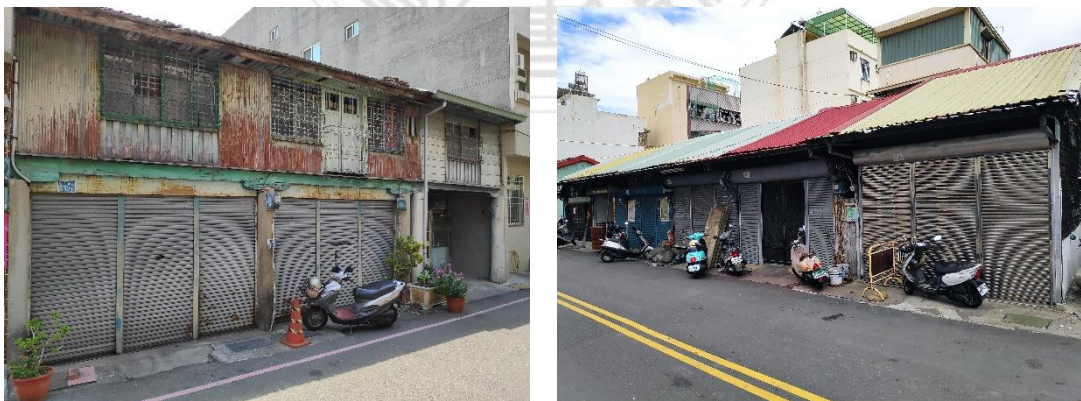
圖 65 二層樓式，一樓無圍牆之建築類型現況照

在談及立面修繕時，對於一般的老屋持有者而言，鐵皮覆蓋、增設鐵捲門是成本最親民且最為泛用的修繕工法，因此被大量應用，導致老屋占比極高的嘉義市，街道立面景觀覆蓋大量鐵皮的亂像。尤其是木造老屋更是如此，外牆上的雨淋板破損、脫落時，往往都是選擇用鐵皮覆蓋來做為補強工法，但此種做法反而導致水氣積於牆體之中排不出去，導致牆體損壞更加嚴重，更嚴重者可能有結構安全疑慮。於修繕面上，卸除鐵皮，評估牆體狀況進行補強，並重作雨淋板，恢復木造房屋的立面外觀，改善嘉義市的街道景觀。

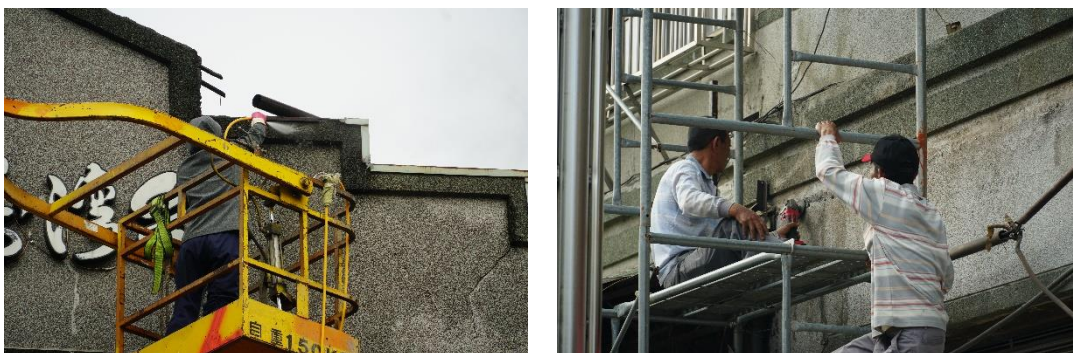
圖 73 高壓水槍清洗表面與細小裂縫填補

對於外牆為洗石子牆面，若表面基本完好，於修繕上僅需要用高壓水槍清洗表面，將表面髒污清除，透出其洗石子原色；洗石子牆面有細小裂縫與破損處，用水泥填補，避免雨水滲入造成更大的破壞。
