文化資產防火安全之研究—以嘉義縣古蹟寺廟為例

Research on Fire Safety of Cultural Assets--

蔡文璟

## 3.2 古蹟火災案例調查-朴子配天宮

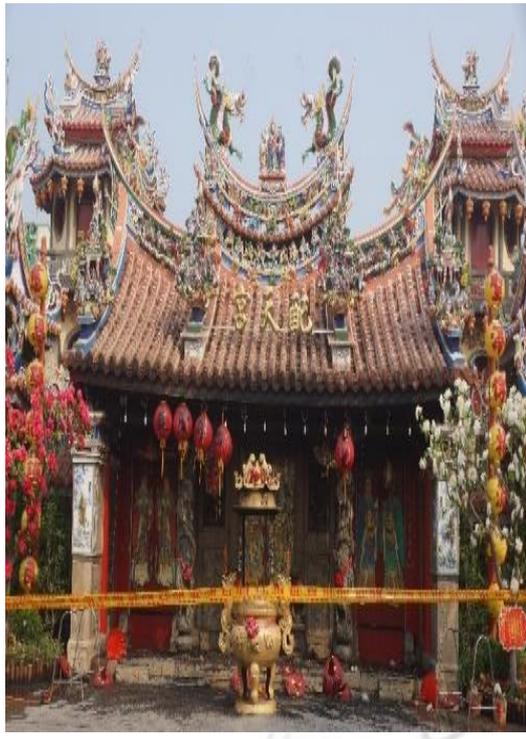
<p>照片1:正面屋簷燻黑。</p>	<p>照片2:二側翼樓、鼓樓未受燒</p>

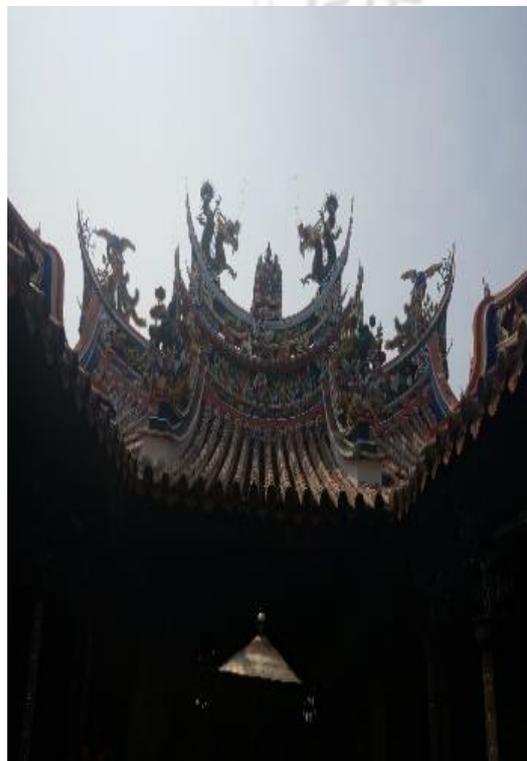
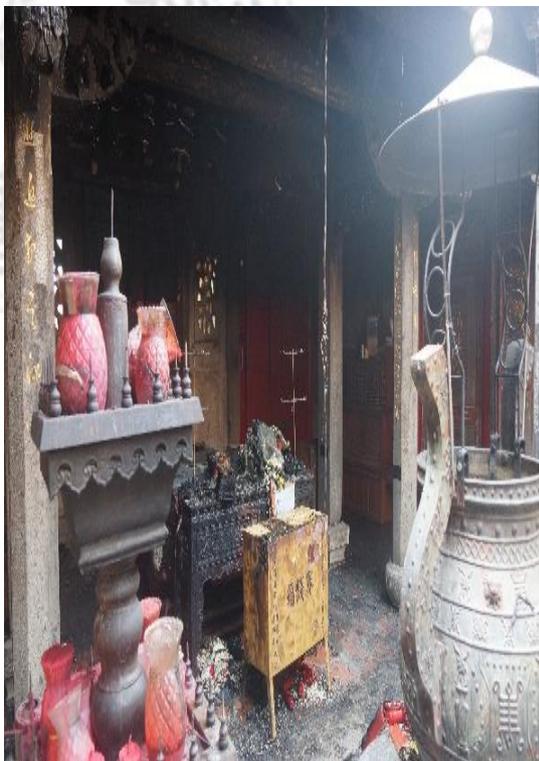
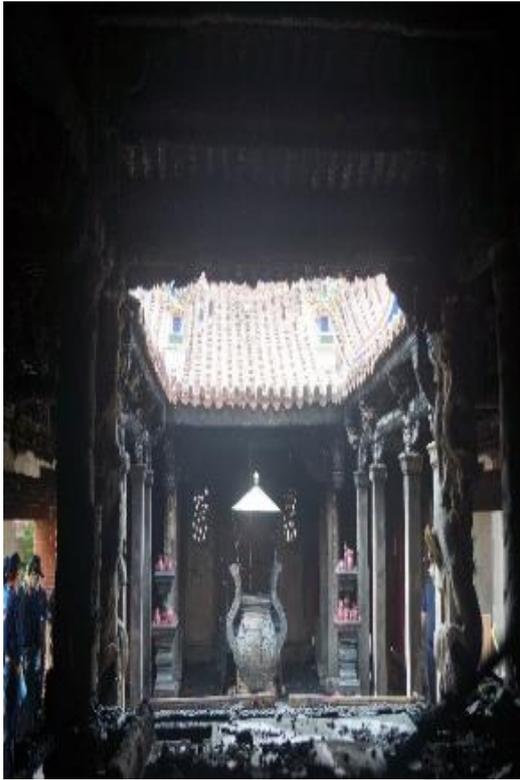
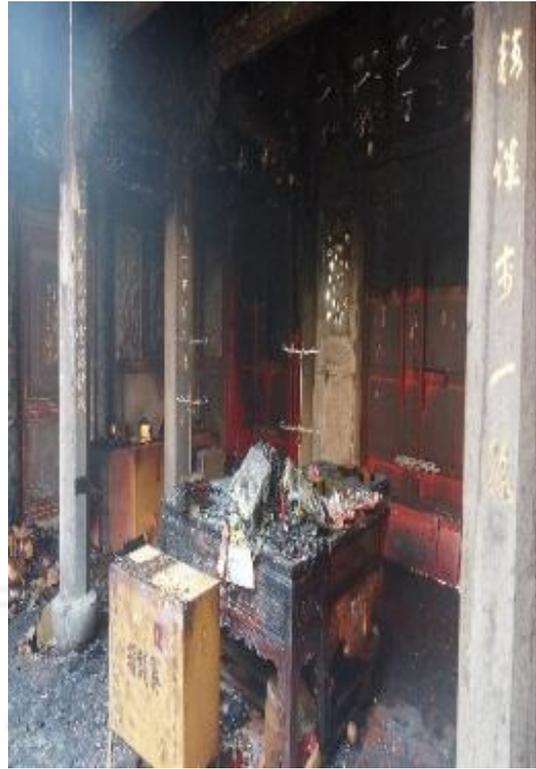
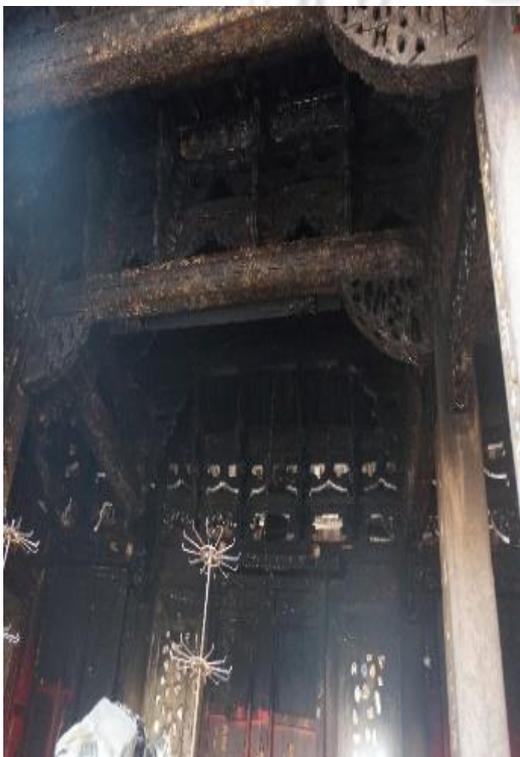
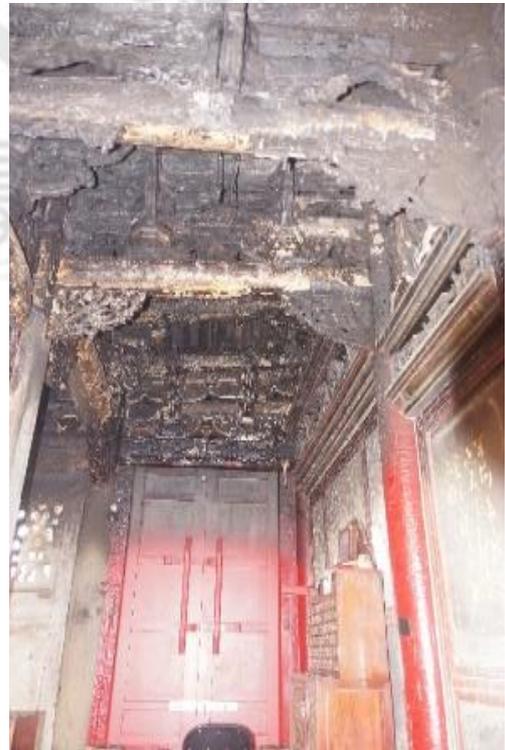
- 一、勘察發現主體建築物外觀有輕微受燒燻跡象；再勘察內部使用空間然燒概況，發現前廂廊上面木質橫樑嚴重受燒炭化，三川門呈現上層受燒痕跡，由供桌以北面受燒炭化較嚴重，置放之物品呈現上層受燒炭化痕跡，研判火流應來自前北面正殿位置。
- 二、勘察正殿位置發現東面上方木質橫樑柱及板材嚴重受燒炭化，且東面水泥牆壁塗敷層嚴重受燒剝落，由北面擺設供桌木質板材以南面位置炭化最為嚴重，推斷火災燃燒方向應該由南側方向。

照片7: 前廂廊呈現上層受燒炭化痕跡

照片8: 前廂廊呈現上層受燒炭化痕跡。

照片9: 前廂廊呈現上層受燒炭化痕跡。

照片10: 前廂廊呈現上層受燒炭化痕跡。

照片11:前廂廊呈現上層受燒炭化痕跡

照片12:前廂廊呈現上層受燒炭化痕跡。

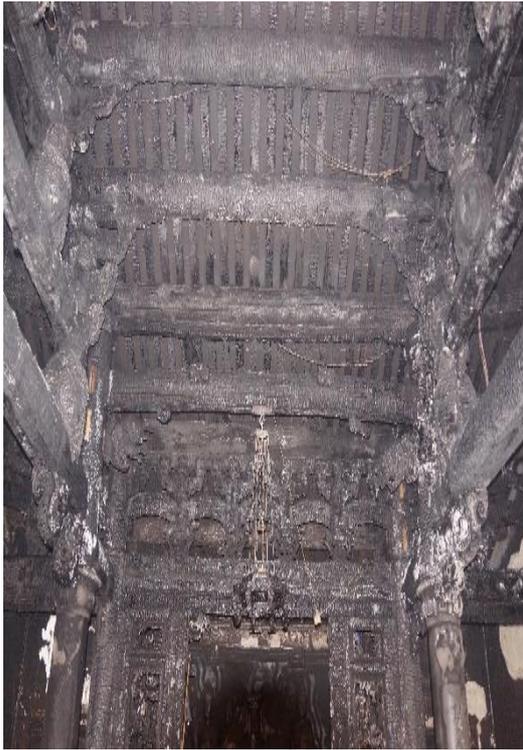
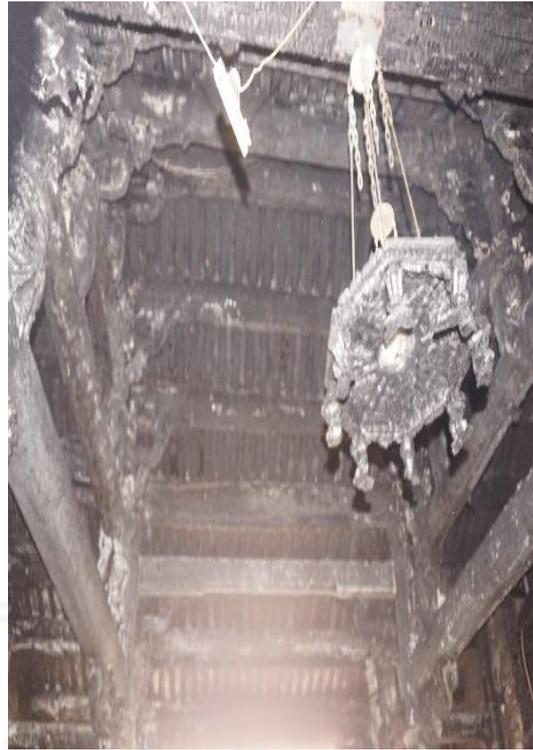
照片13: 正殿上方木質橫樑柱，以東面受燒炭化最嚴重。

照片14: 正殿上方木質橫樑柱，以東面受燒炭化最嚴重。

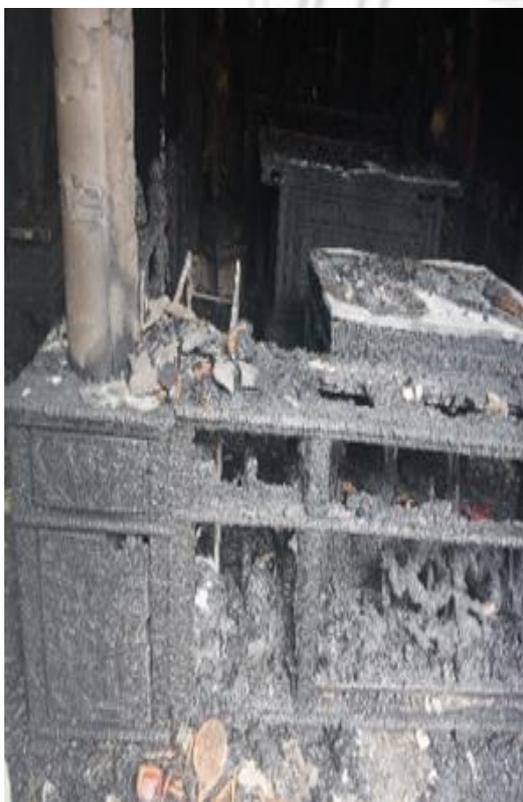
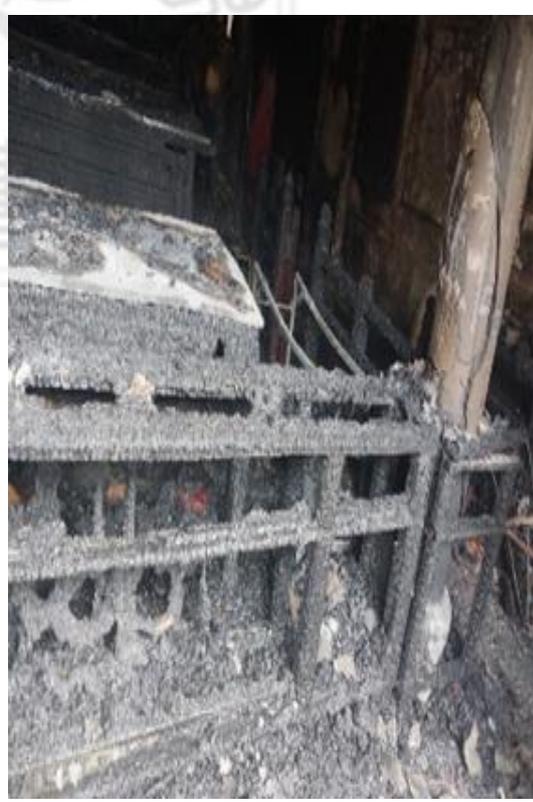
照片15: 正殿前面木質供桌南側受燒炭化較嚴重。

照片16: 正殿前面木質供桌南側受燒炭化較嚴重。

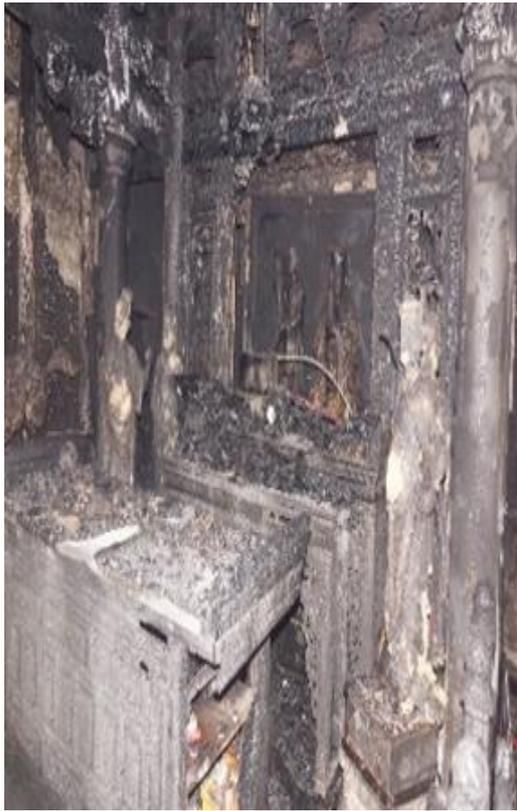
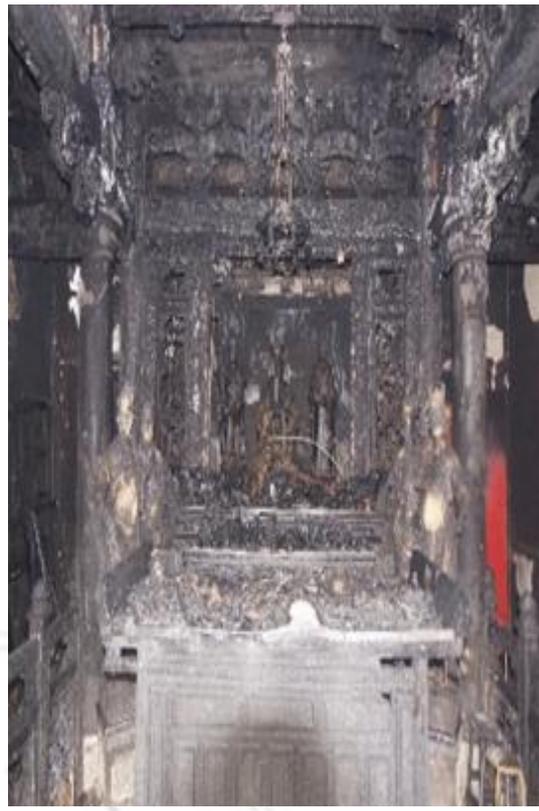
照片17: 正殿受燒情形。

照片18: 正殿受燒情形。

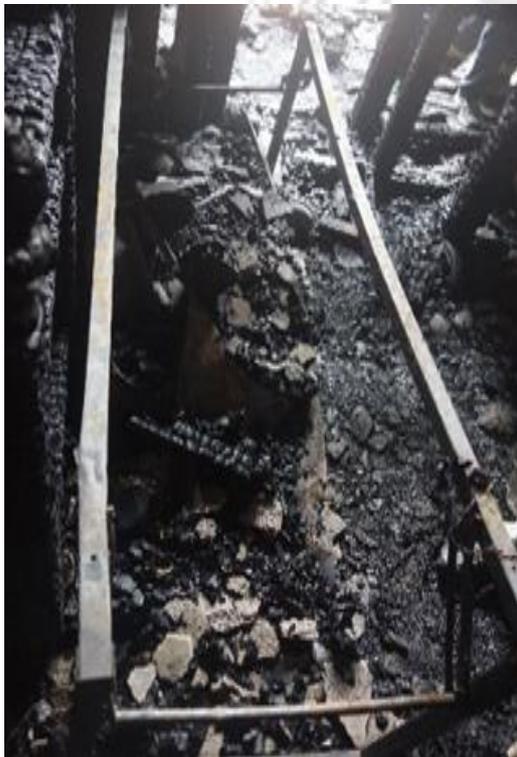
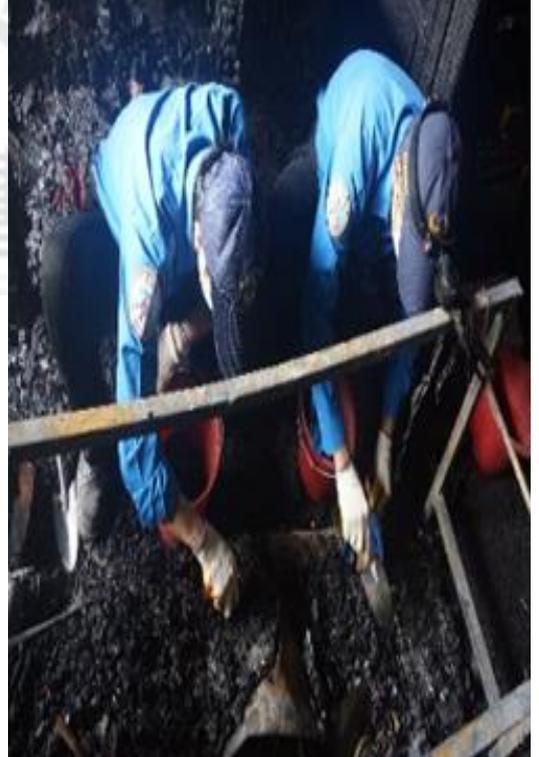
- 三、再勘察南面擺設發現虎爺供桌東面位置受燒較嚴重，南側木櫃東面位置受燒較嚴重，附近會議桌嚴重受燒燬，且水泥立柱亦受燒燬龜裂最為嚴重，顯示受燒最久，應為最先起火處。
- 四、逐層清理起火處附近由上層至下層之順序為水泥塊、炭化物、金紙、木炭、嚴重受燒燬之銅製香爐，最下層為長桌鐵片；復移除鐵片檢視，發現順序為炭化物、水泥塊、鐵桶、銅製香爐，清理後，發現地板受燒燬；重建現場發現東南面置放之會議桌之桌面受燒失，且擺放於桌面上之香擔受燒燬嚴重，殘存受燒熔之銅製香爐殘骸，離該處愈遠則愈趨輕微，故勘查結果與現場火流延燒路徑相吻合，研判以正殿東南面會議桌附近位置為最先起火處。(詳表3.2)

照片19:清理起火處情形。

照片20: 清理起火處情形。

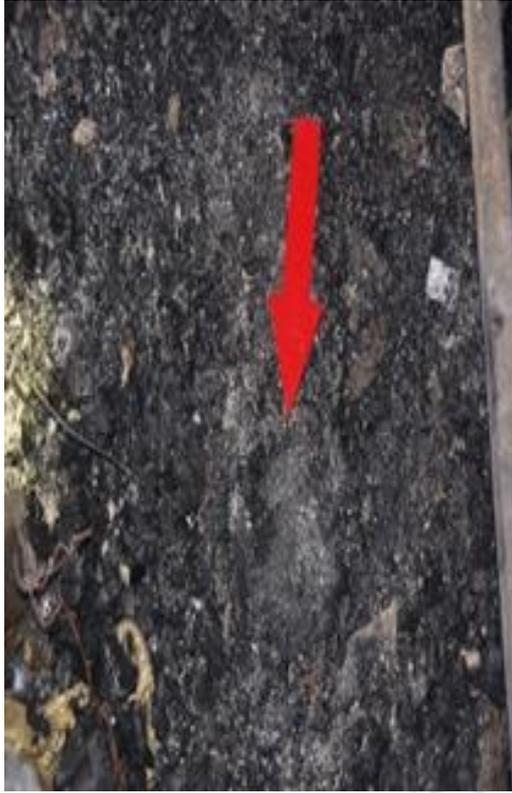
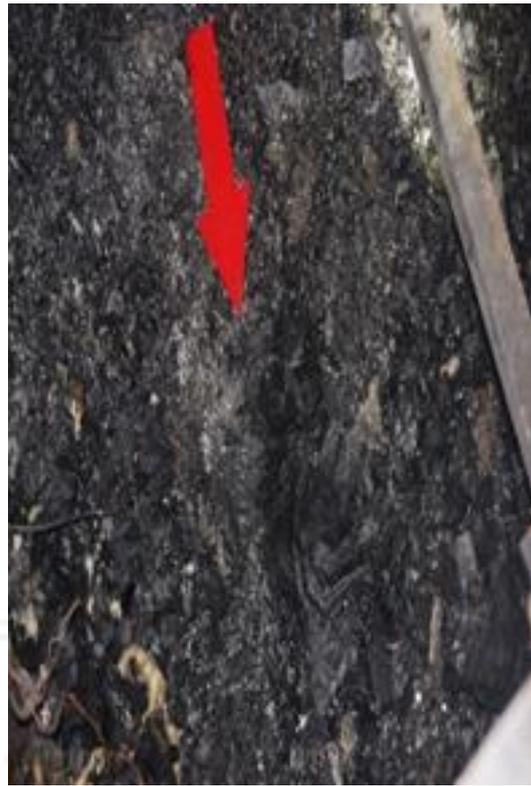
照片21:起火處附近發現炭化物、金紙、木炭。

照片22: 起火處附近發現炭化物、金紙、木炭。

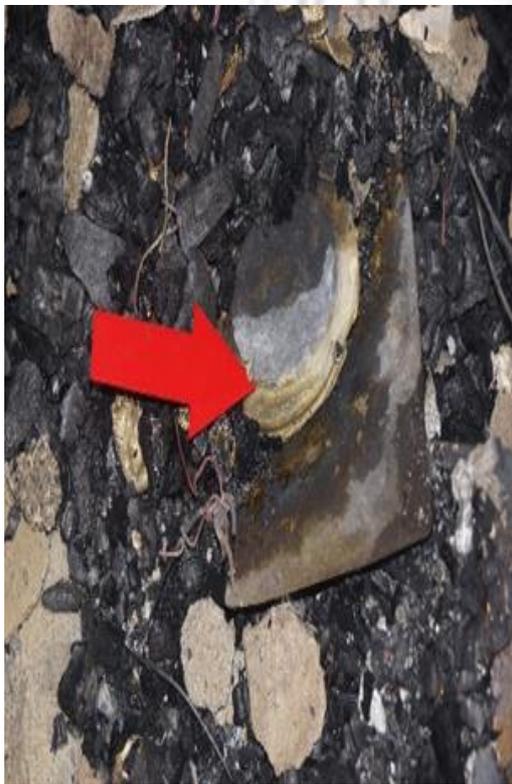
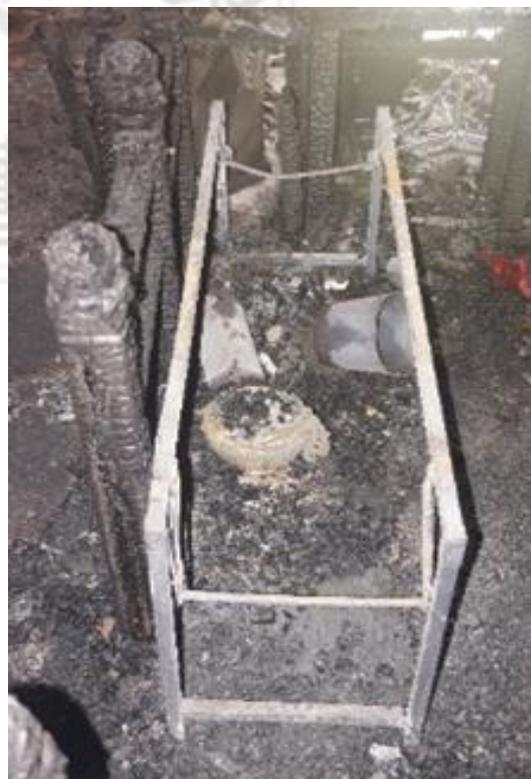
照片23:起火處附近發現一只嚴重受燒燬之銅製香爐。

照片24: 起火處附近發現一只嚴重受燒燬之銅製香爐。

本案致災肇因素為進香所用【香擔】添加大量木炭造成火災，其【香擔】為扁擔下吊掛的物品，有一人獨挑或雙人協挑者，其內容物擺放烘爐，在祖廟內乞火後，即用符令將香擔門窗封口；此動作是怕靈氣散去，亦防邪靈入侵。(出祖廟廟門後，隨即由小法以黑令旗覆蓋在香擔上，直到出廟境為止，此舉是怕乞火分靈之香火飛回祖廟而為之)。因此回程過程中"香火"絕不能熄滅，再道教科儀進香活動當中是很重要的物件，從香火旺盛的祖廟香爐中取香灰摻進進香的香爐中一併攜回，簡單儀式中代表飲水思源的信念，香火也等於從祖廟那裡補充了新的神力。因此本研究接下來應該針對寺廟古蹟內之火源管理應滾動式檢討，研定相關計畫，例如使用防火性能建材並劃定防火區劃空間，強化防火安全應變機制。

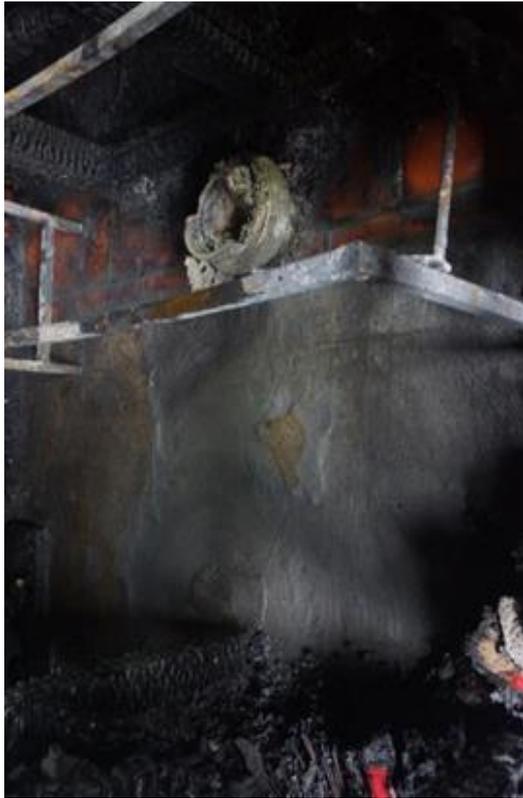
- 一、搶救人員達現場時發現三川門(大門)及東側門(左翼樓)均緊閉上鎖，且監視系統於火災發生前未有發現可疑之情事；次由清理起火處附近未發現有促燃劑燃燒所造成拖曳狀燃燒痕跡，有關遭外人入侵縱火之可能性應可加以排除。
- 二、查電源配電箱發現電源開關呈現開啟狀，顯示火災發生時為正常供電情形，由清理挖掘時所發現電源線殘骸，均未發現有短路痕跡，次由起火處附近並無放置電器製品，因此有關電器設備故障引起火災之條件應可加以排除。
- 三、經訪查得知火災發生前有人員在正殿東南側會議桌上之香擔內添加大量木炭後即離開現場無人員看顧，其一般木炭點燃時，即開始燃燒，由於木炭表面孔隙多，為木炭的燃燒特性。勘察發現木質香擔受燒失，銅質香爐嚴重受燒燬，經訪查資料得知香擔開始有冒煙情形後不久再產生火光，由上述跡證研判該起火警發生特性，與微小火源燃燒之特徵相符，研判造成本次火災之原因係應遺留火種不慎引起火災。

照片 25:清理起火處附近未發現有可燃性液體劇烈燃燒之痕跡

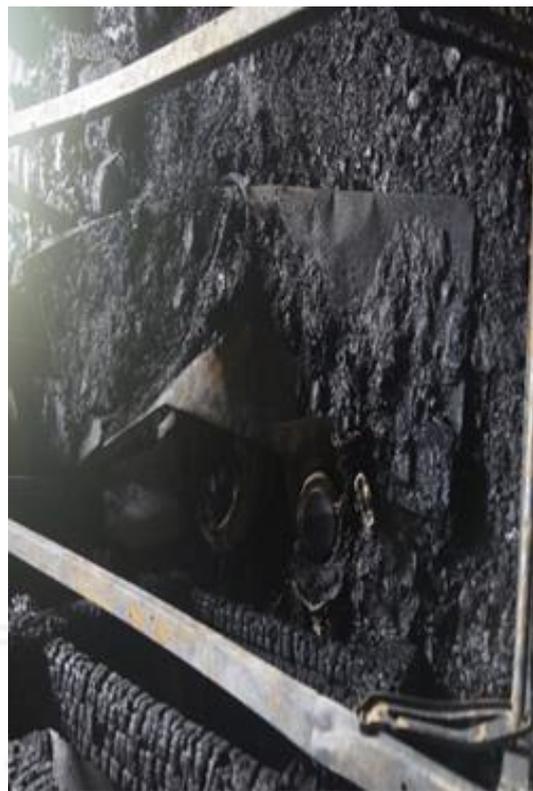
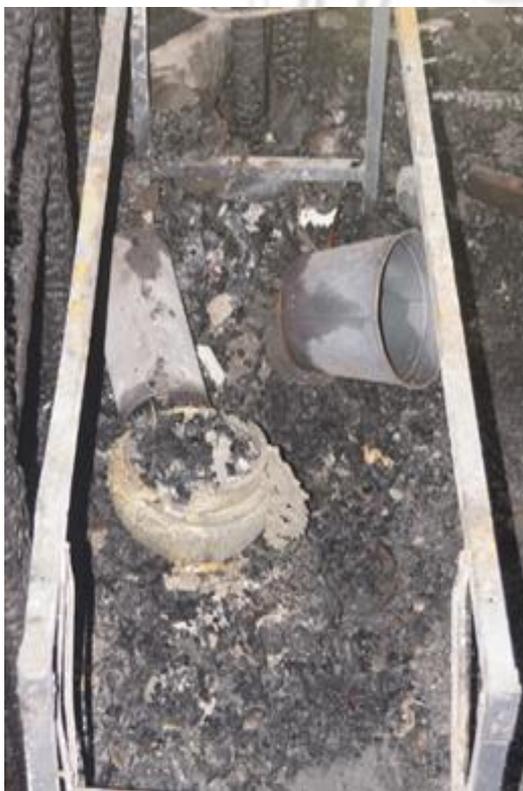
照片 26: 起火處附近並無放置電器製品。

照片 27: 起火處附近並無放置電器製品

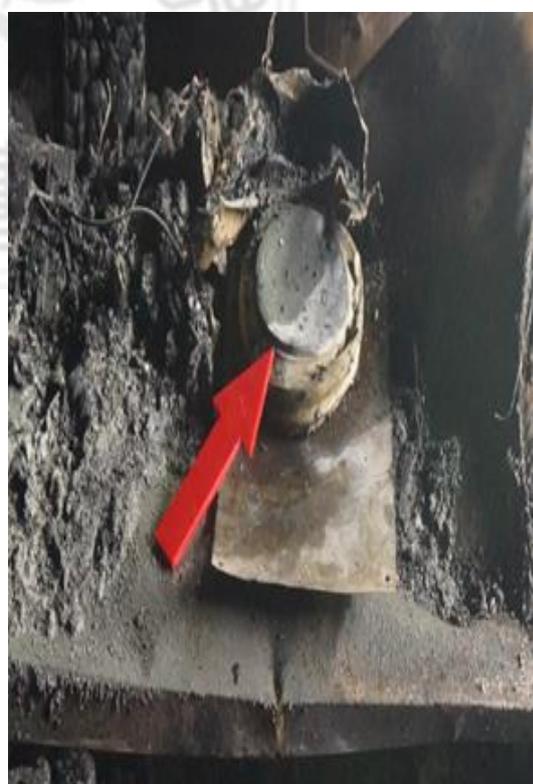
照片 28: 銅質香爐嚴重受燒燬
