南 華 大 學  
建築與景觀學系環境藝術碩士班  
碩 士 學 位 論 文

公園設施損壞之調查-以嘉義市的公園為例

INVESTIGATION OF DAMAGE TO PARK FACILITIES-THE CASE STUDY OF PARKS  
IN CHIAYI CITY

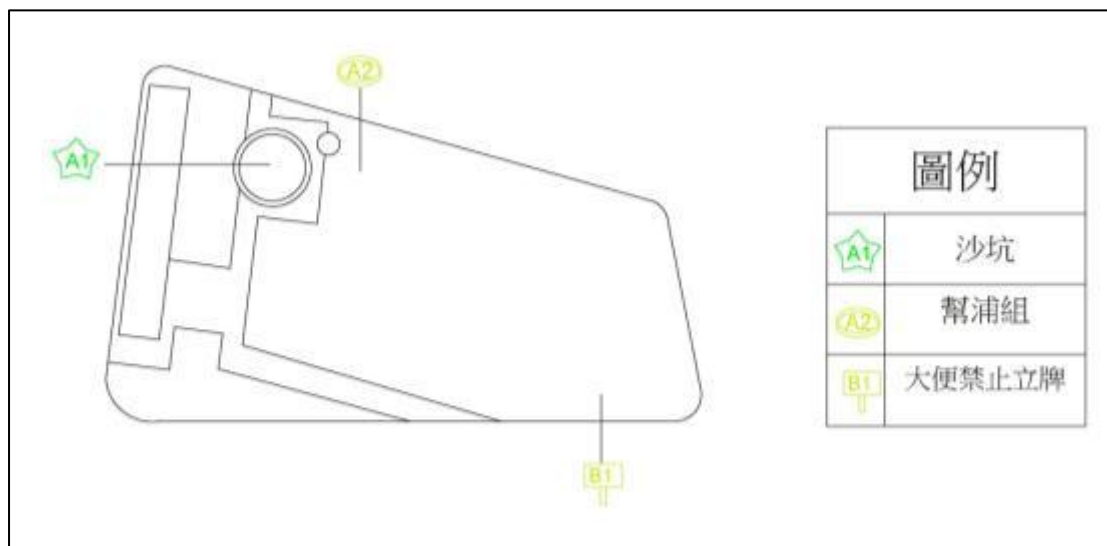
圖七 盧厝公園損壞設施位置圖

盧厝公園總設施僅16樣（表八），4樣受損，損壞程度最高的是大便禁止立牌（圖七），損壞度為3；再來沙坑，損壞程度為2；最後

一樣是損壞程度 1.5 的幫浦組。公園整體損壞平均值為 1.416666667。

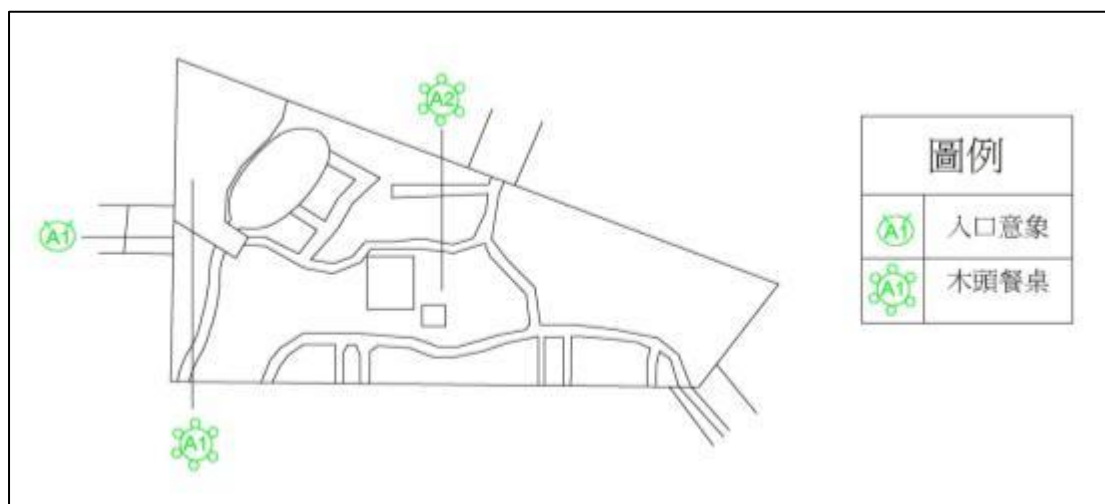
圖十 文雅公園損壞設施位置圖

文雅公園的損壞程度相當的小，17 樣設施僅有 4 樣受損，損壞總平均值為 1.230769231 (表十)。有小損壞的設施分別是入口意象、木平台及木頭餐桌 (圖十)。其中木頭餐桌有兩件，兩件的損壞程度都為 2，四件損壞物有三件為木頭材質。

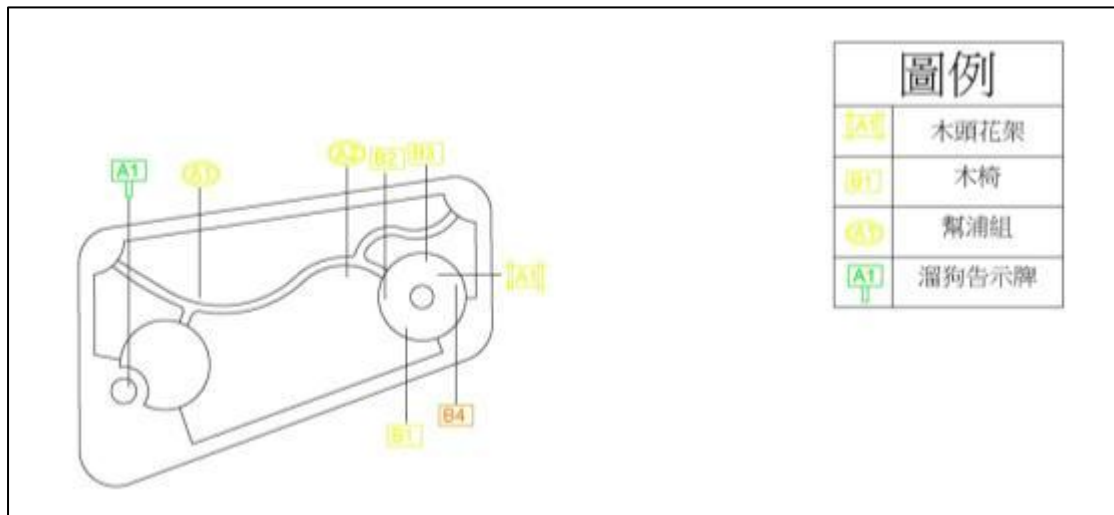
圖十三 光路公園損壞設施位置圖

光路公園損壞程度最高的是木椅（圖十三），損壞平均值為 3.25（表十二）。其次是幫浦組和木頭花架，損壞平均值為 3。再來是碎石子鋪面、溜狗告示牌及樹穴，損壞平均值為 2。損壞最嚴重的三樣七件當中有五件為木製。24 項設施就有 14 項受損，損壞總平均值為 1.714285714，是鄰里公園中最高的。

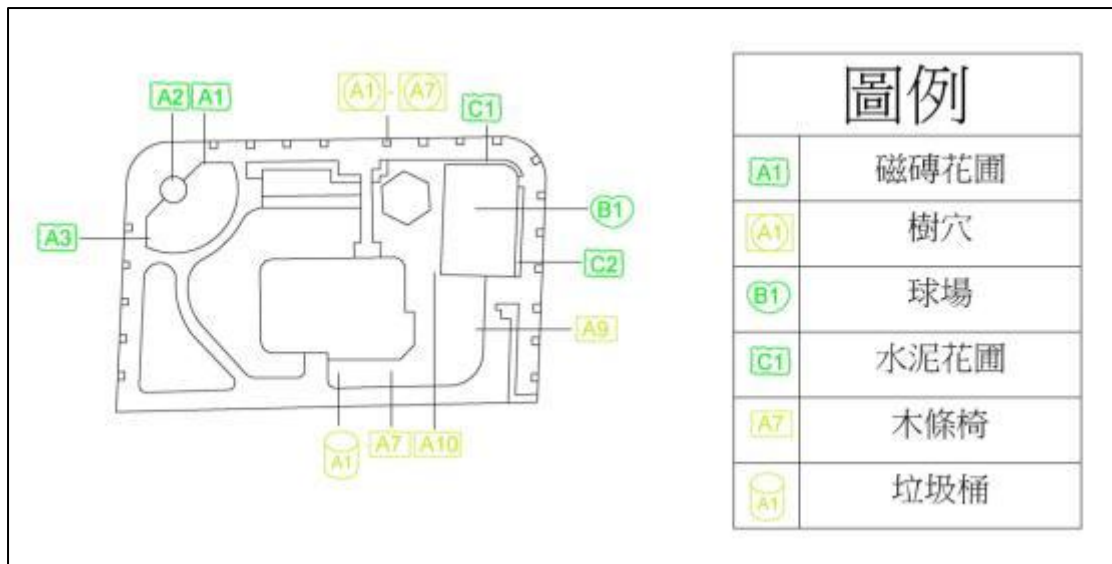
圖十九 頂庄公園損壞設施位置圖

公園內損壞最嚴重的設施是鋪面中的草皮（圖十九），公園內幾乎寸草不生，且有沙土流失的危機，損壞程度為最嚴重的5（表十六）；接著是損壞程度3的樹穴、木條椅及垃圾桶；還有輕微損壞程度，包含有添景設施裡的磁磚花圃、水泥花圃，運動設施的球場，最後是鋪面裡的無障礙設施入口。公園整體損壞總平均值為 1.565217391，在嘉義市的鄰里公園中算第三高。

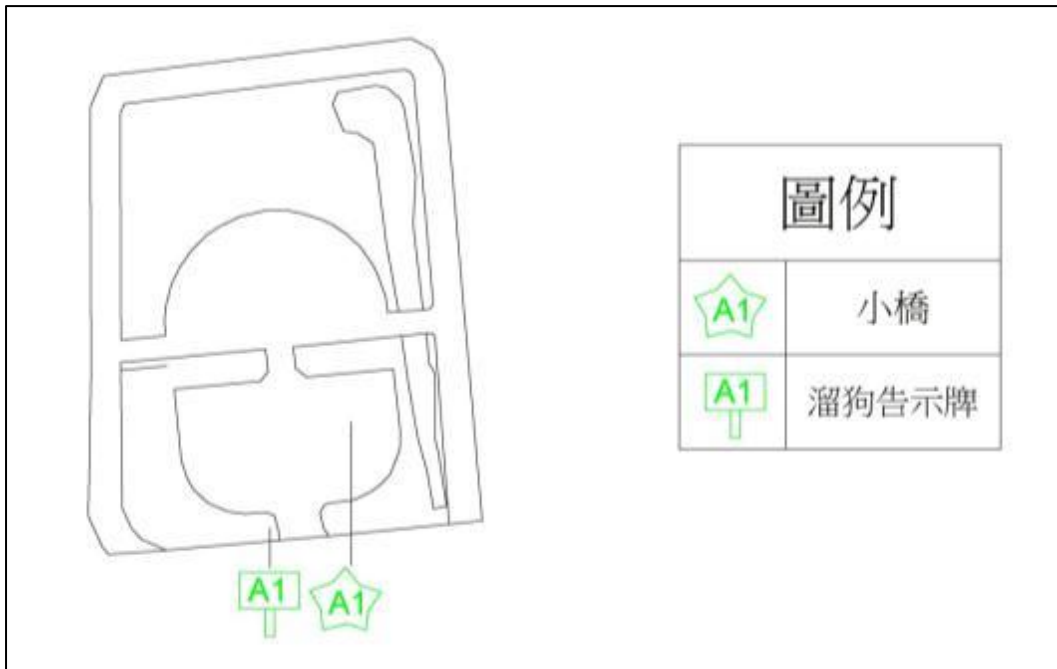
圖二十二 中庄公園損壞設施位置圖

公園的設施損壞僅四樣（圖二十二），分別是遊樂器材、溜狗告示牌、植草磚及草皮，損壞程度都為 2。公園內一共有 34 樣設施，4 樣損壞，損壞總平均值為 1.384615385（表十八）。

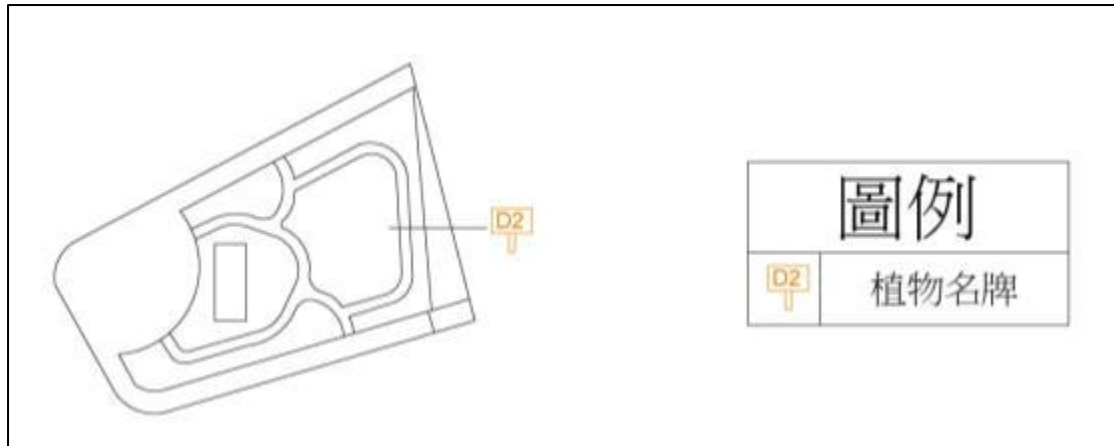
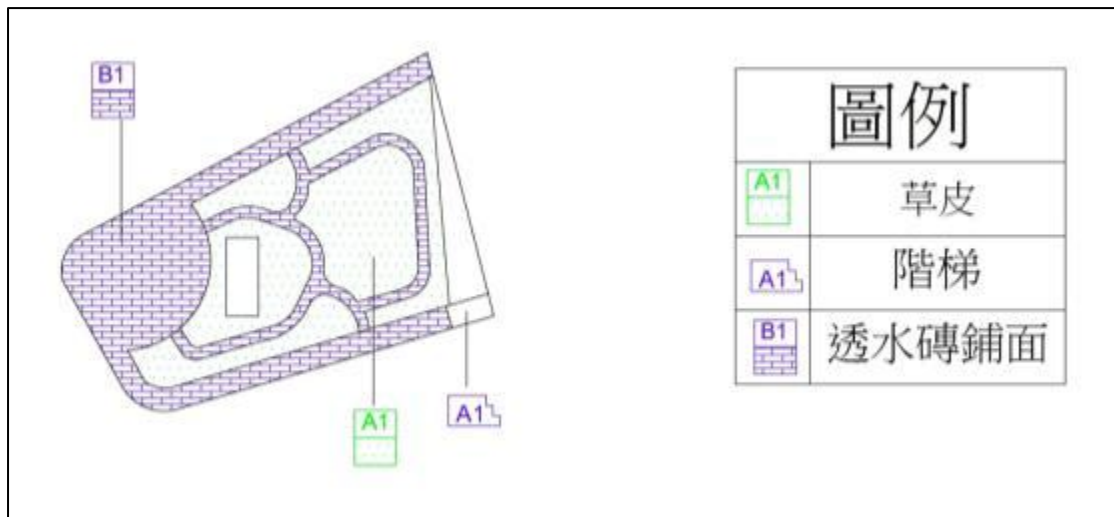
公園內有 28 樣設施物 (表二十)，僅有 2 樣損壞，損壞總平均值為 1.214285714。損壞的設施物有植物名牌 (圖二十五) 及草皮 (圖二十六)，草皮損壞程度僅 2，但植物名牌的損壞程度達到 4。

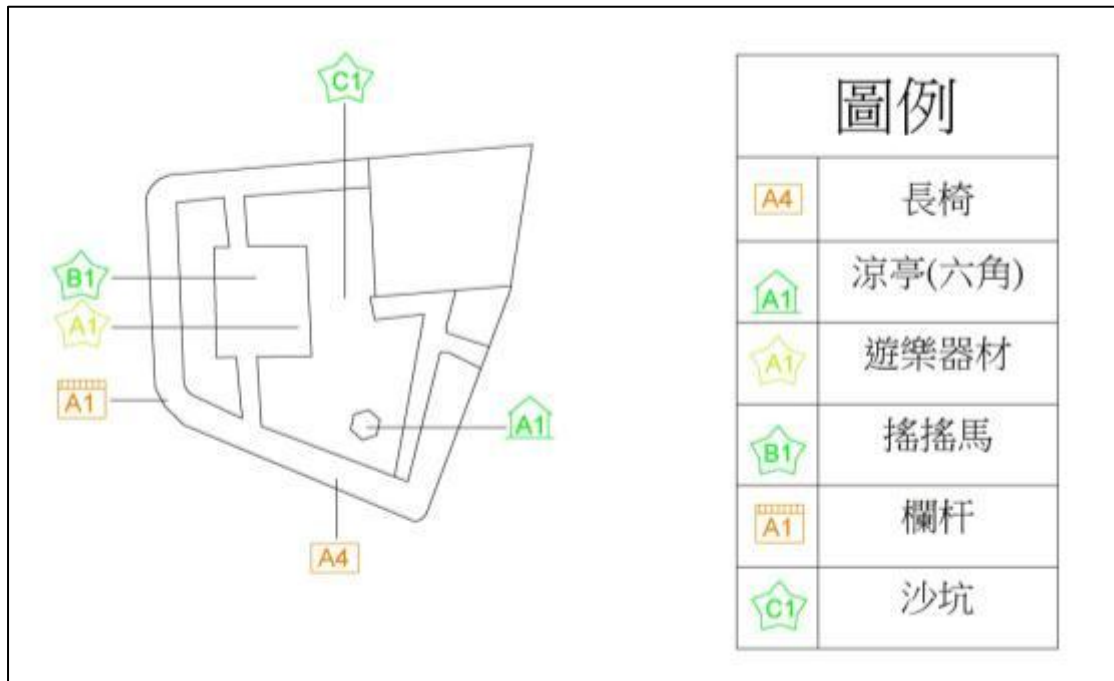
圖二十八 仁愛公園損壞設施位置圖

公園內一共有 70 樣設施物，其中 27 樣損壞，損壞總平均值為 1.85(表二十二)，不單是鄰里公園中損壞程度最高，更是嘉義市所有公園裡損壞程度最高的。遊戲設施中損壞程度最高的是遊樂器材，損壞程度達到 3(圖二十八)；休息設施損壞程度最高的是長椅的 2.18；服務設施中損壞程度最高的是欄杆，損壞程度為 4；鋪面中損壞最高的是草皮，損壞程度是全公園最高，達到 5。

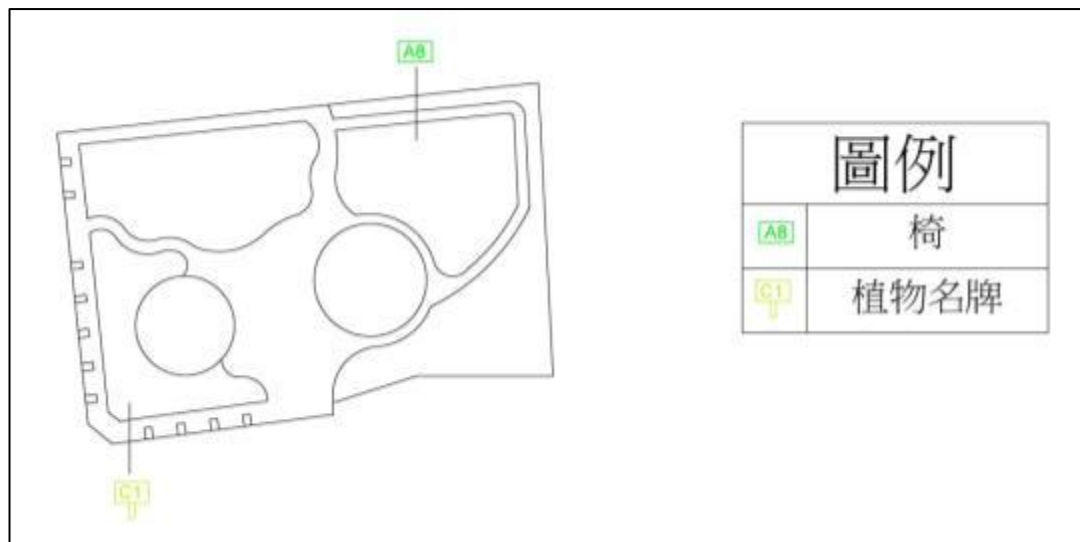
圖三十一 後湖公園損壞設施位置圖

公園內有 64 樣設施物，有 3 樣受損（表二十四）。損壞最嚴重的是植物名牌（表圖三十一），損壞程度為 3。其次是椅和透水磚鋪面，損壞程度為 2。公園損壞總平均值為 1.2，與湖內公園並列損壞第二小。

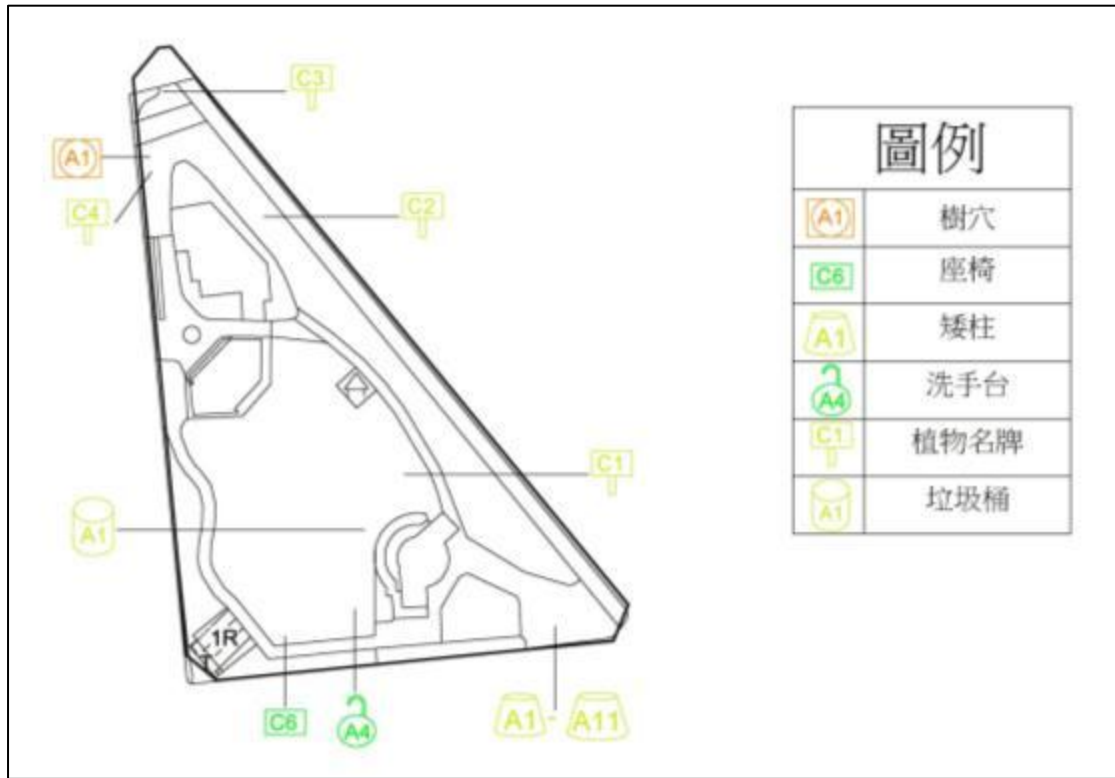
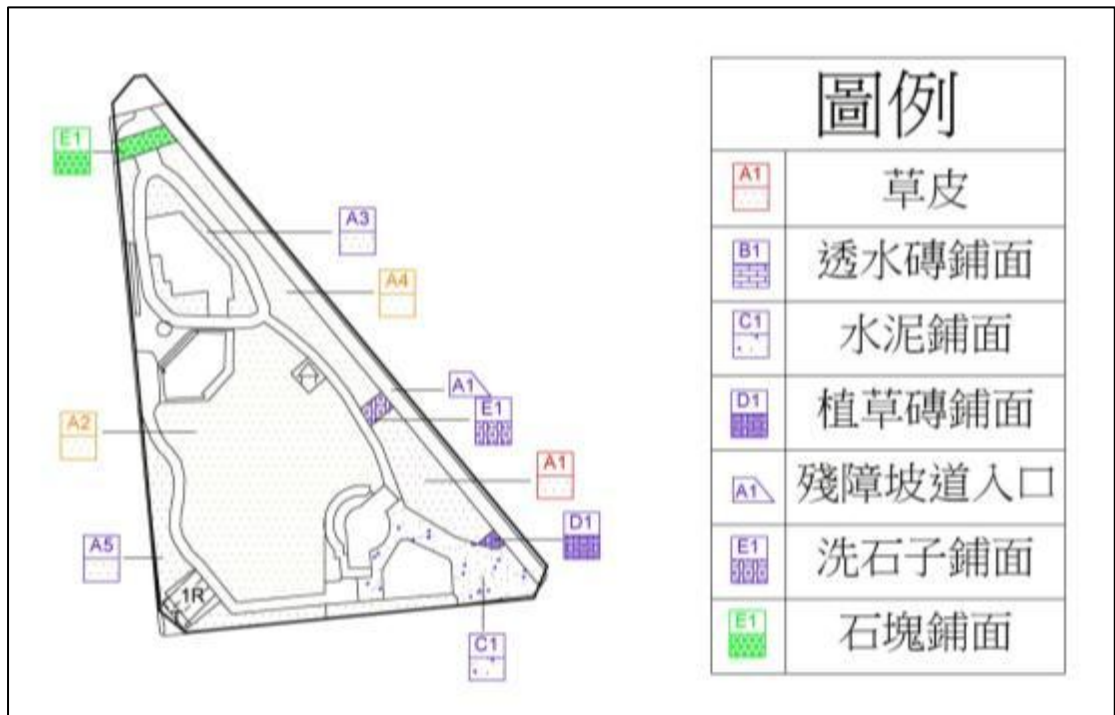
宣信公園的設施損壞總平均值為 1.210526316 (表二十六)，公園內全部有 100 樣設施，13 樣受損。損壞平均最嚴重的是服務設施的垃圾桶 (圖三十四)，損壞平均值為 3；再來是鋪面的草皮，損壞平均值為 2.4，但五塊草皮有一塊損壞值達到最高的 5 (圖三十五)；

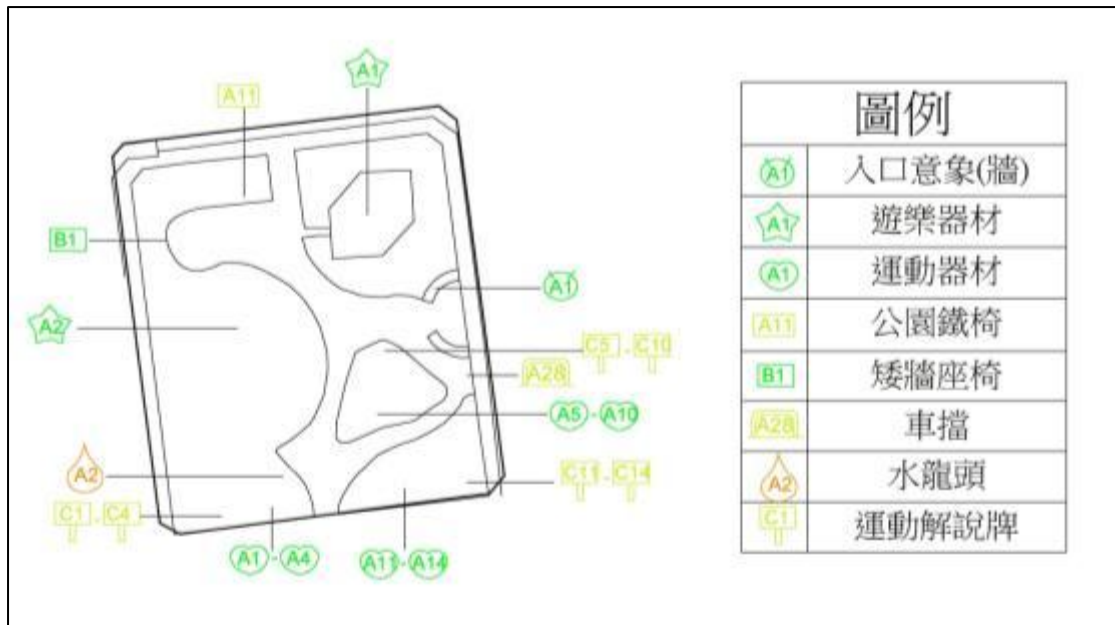
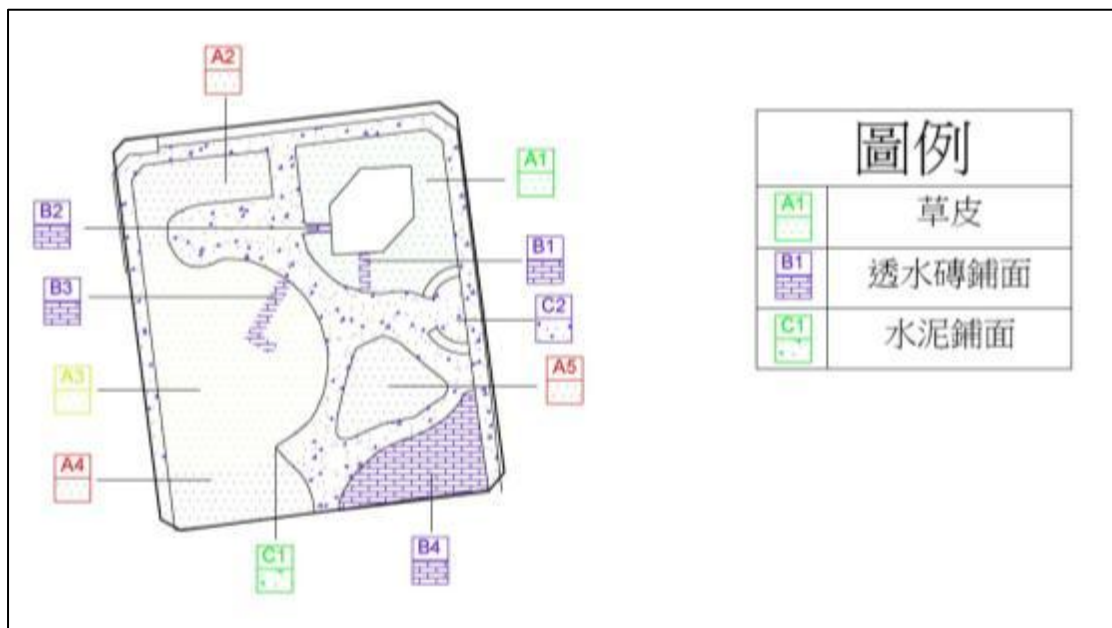
公園內共有 147 樣設施，其中 42 樣受損，損壞總平均值為 1.3125 (表二十八)。損壞最嚴重的是鋪面類的草皮，損壞平均值達到 4，5 塊草皮有 3 塊為極大損壞 (圖三十八)；再來是服務設施的運動設施解說牌，損壞平均值為 3，且是 14 件運動解說牌的損壞值都為 3 (圖三十七)；服務設施的水龍頭及女廁燈損壞值都是 2.5。

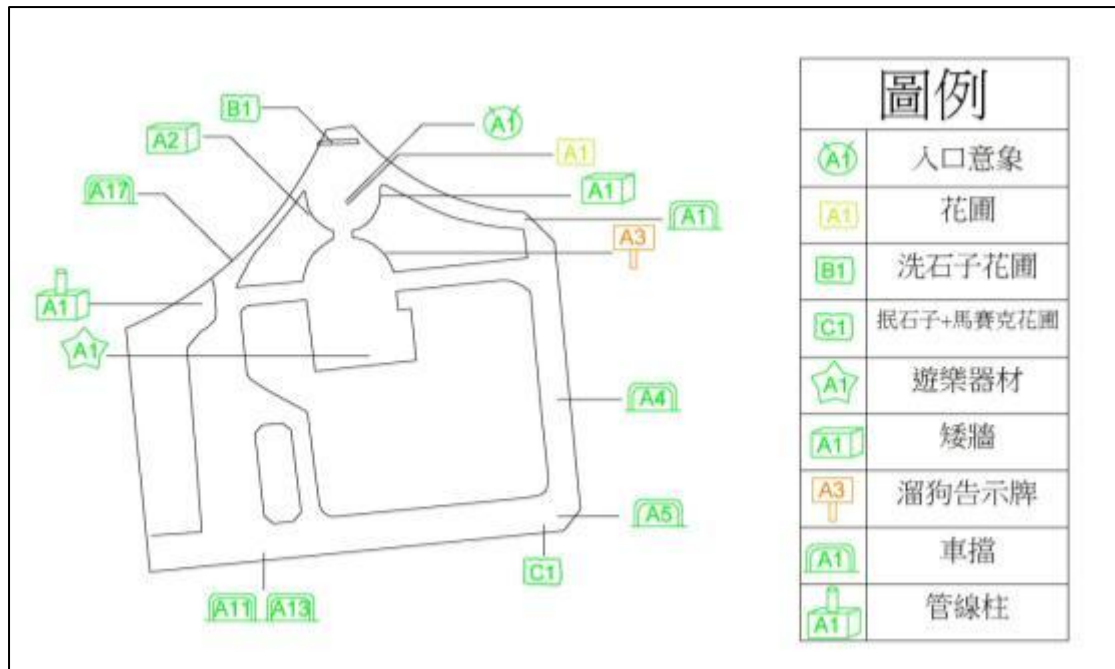
圖四十 崇文公園損壞設施位置圖

公園中一共有全部 91 樣設施，其中 21 樣受損，損壞總平均值為 1.5 (表三十)。損壞值介於 1.35 到 3 之間，以添景設施損壞最嚴重 (圖四十)。添景設施中的花園，損壞值為 3，服務設施中損壞最高的是矮牆及管線，損壞值為 2；遊樂設施及透水磚鋪面的損壞值也是 2。

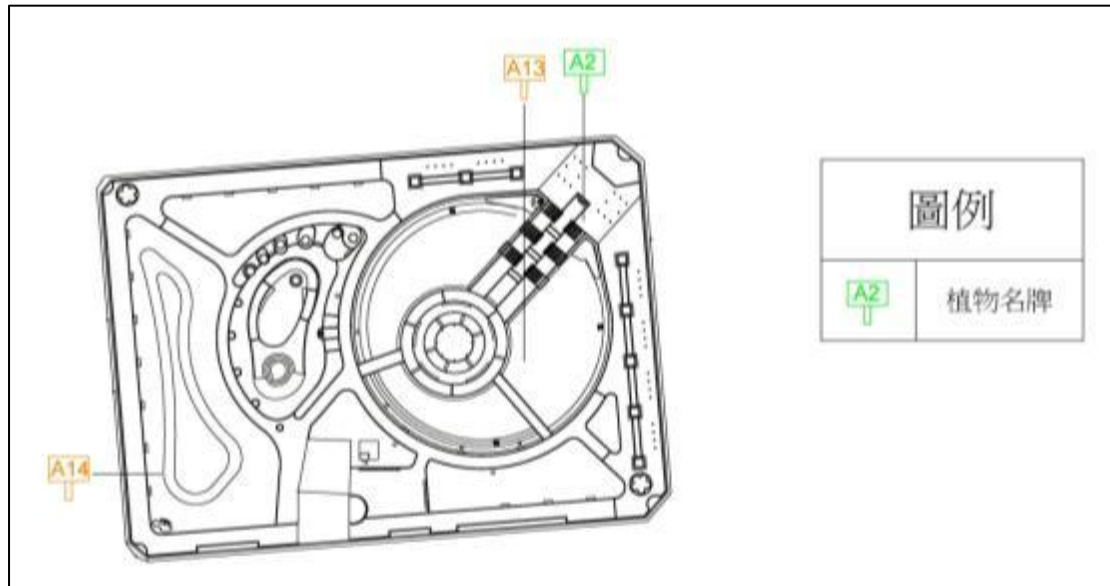
圖四十三 公 11 公園損壞設施位置圖

公園全部有 89 樣設施，只有 4 樣受損。服務設施中的植物名牌 14 件有 3 件受損 (圖四十三)，損壞平均值為 1.29，其中一件損壞值高達 4；鋪面中的草皮，損壞平均值為 1.12。損壞總平均值為 1.086956522 (表三十二)，是嘉義市內所有公園最低的，調查日期與開放日期幾乎同時。

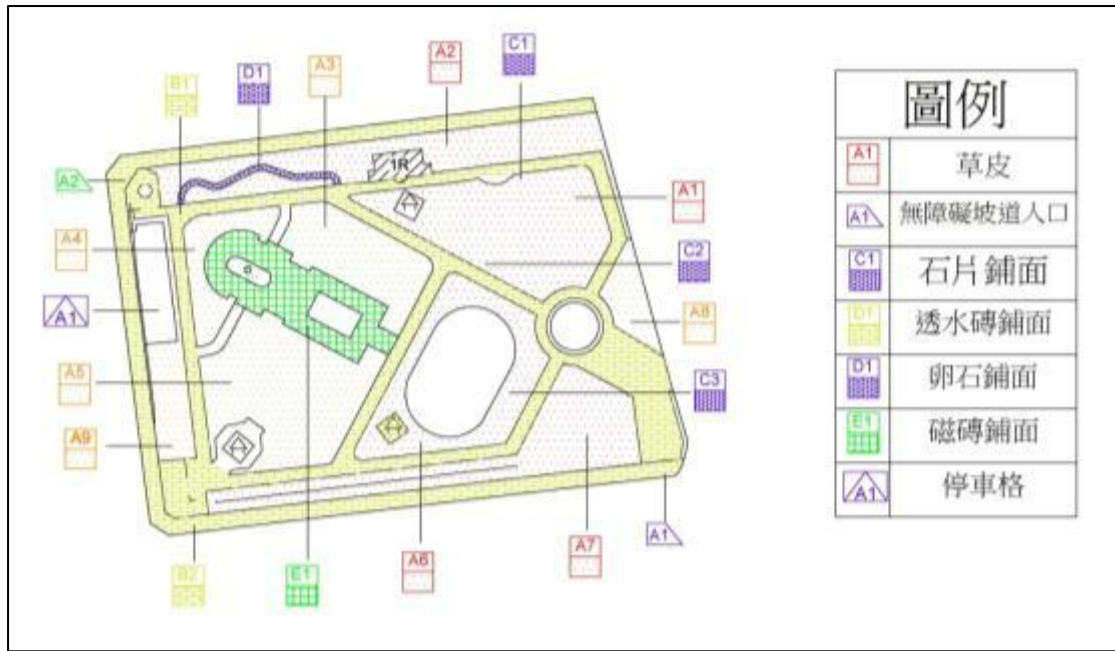
圖四十七 長榮公園鋪面位置圖

公園中損壞最嚴重的設施是鋪面中的草皮 (圖四十七), 損壞平均值為 3.55 (表三十四); 添景設施以紅磚花圃損壞最嚴重, 損壞平均值為 3; 休息設施損壞最高的是磁磚水泥椅, 損壞平均值為 2.35; 運動設施的溜冰場損壞值為 2; 服務設施的男廁磁磚牆面所壞值為 3。公園內全部有 101 樣, 其中 40 樣受損, 設施損壞總平均值為 1.418604651。

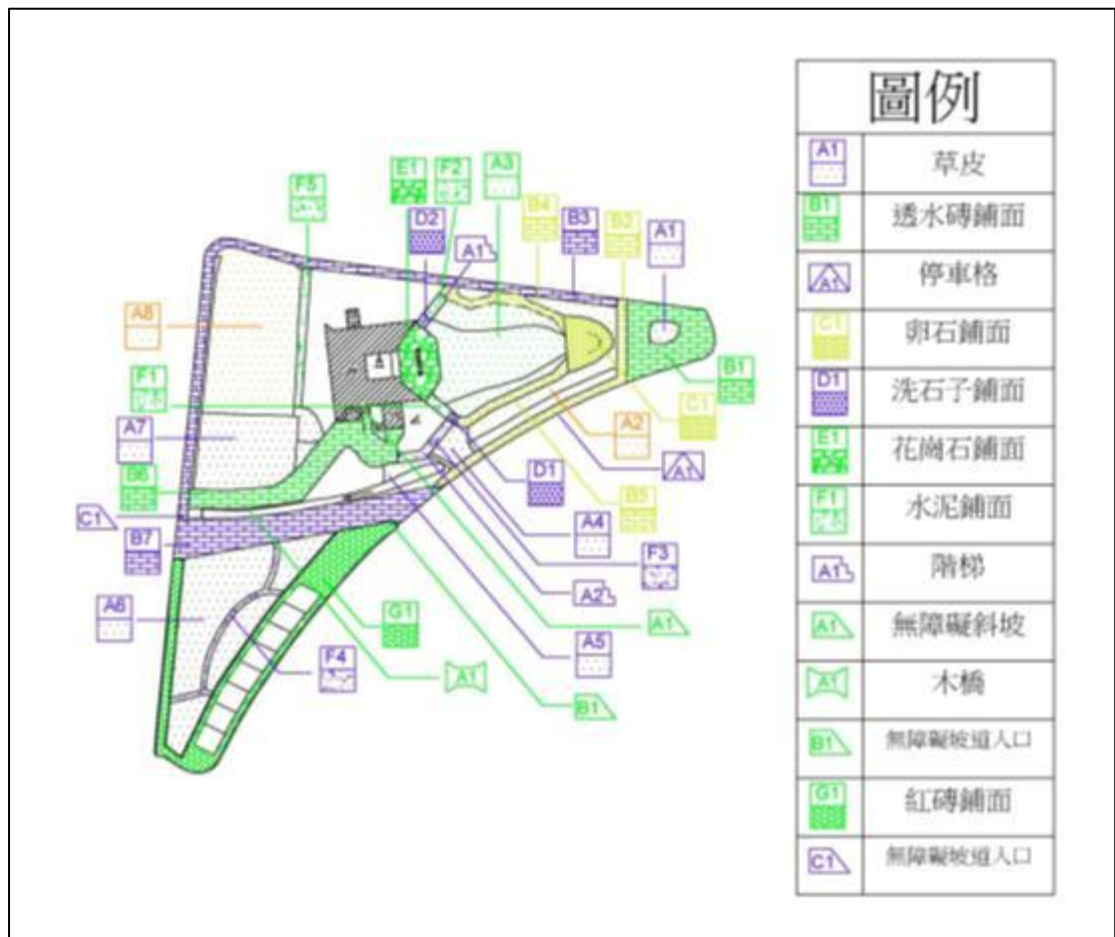
圖五十 二二八公園鋪面位置圖

鋪面以卵石鋪面的損壞平均 3 為最高（圖五十）；服務設施損壞度最高的是電話亭，損壞平均值為 3；添景設施中的兩種卵石花圃損壞度最高，損壞平均值為 3；公園內一共有 285 樣設施，其中 46 樣受損，損壞總平均值為 1.566666667（表三十六）。

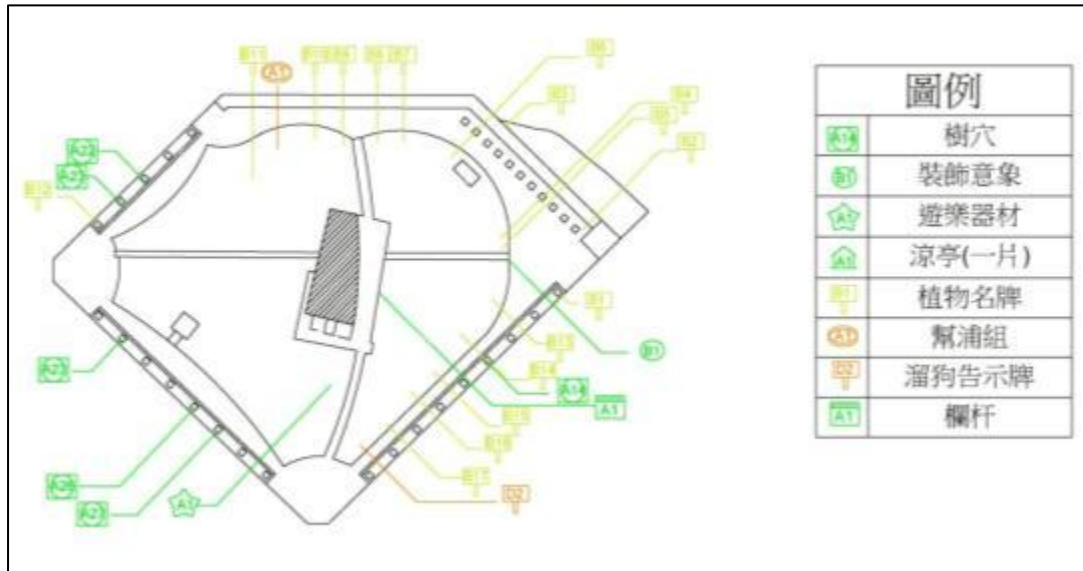
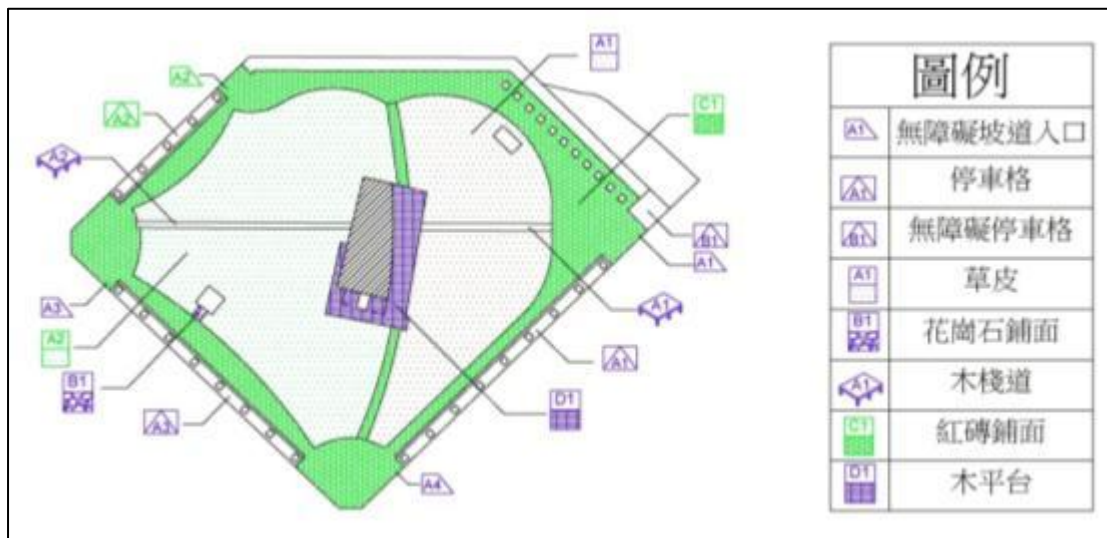
公園內鋪面損壞值最高的是紅磚鋪面（圖五十三），損壞平均值為 2；添景設施中，損壞最嚴重的是裝飾意象（古門+牆），損壞平均值為 2；服務設施以植物名牌及幫浦組的損壞值最高（圖五十二），損壞平均值都為 3；休息設施中以涼亭（一片）的損壞值最高，損壞平均值為 2；遊戲設施損壞值最高的是遊樂器材，損壞平均值為 2。公園內一共有 147 樣設施，41 樣受損，損壞總平均值為 1.45（表三十八）。

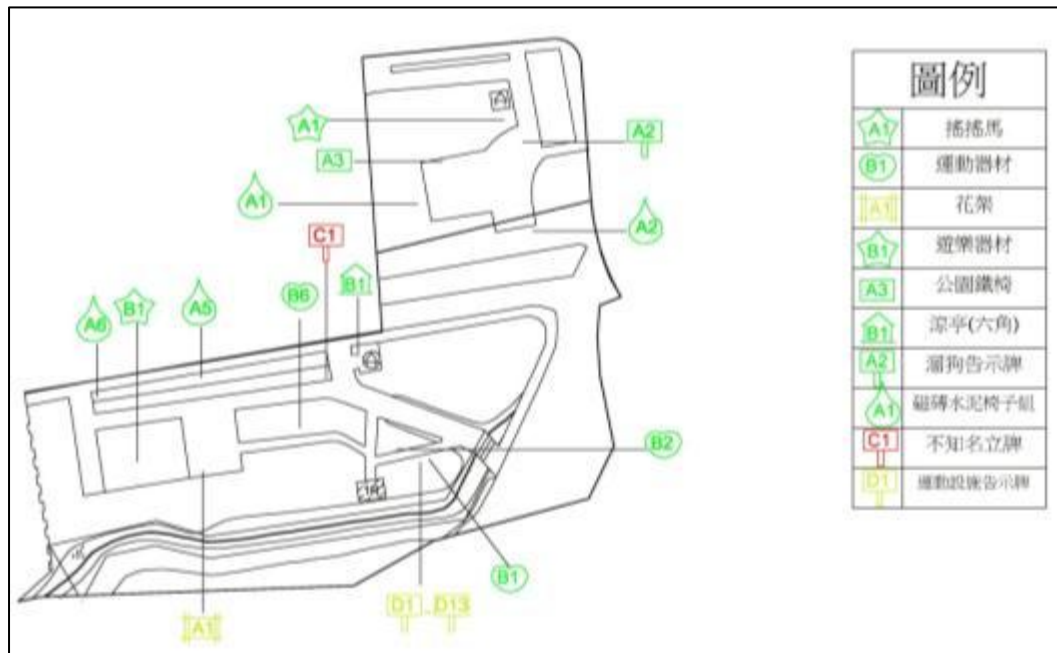
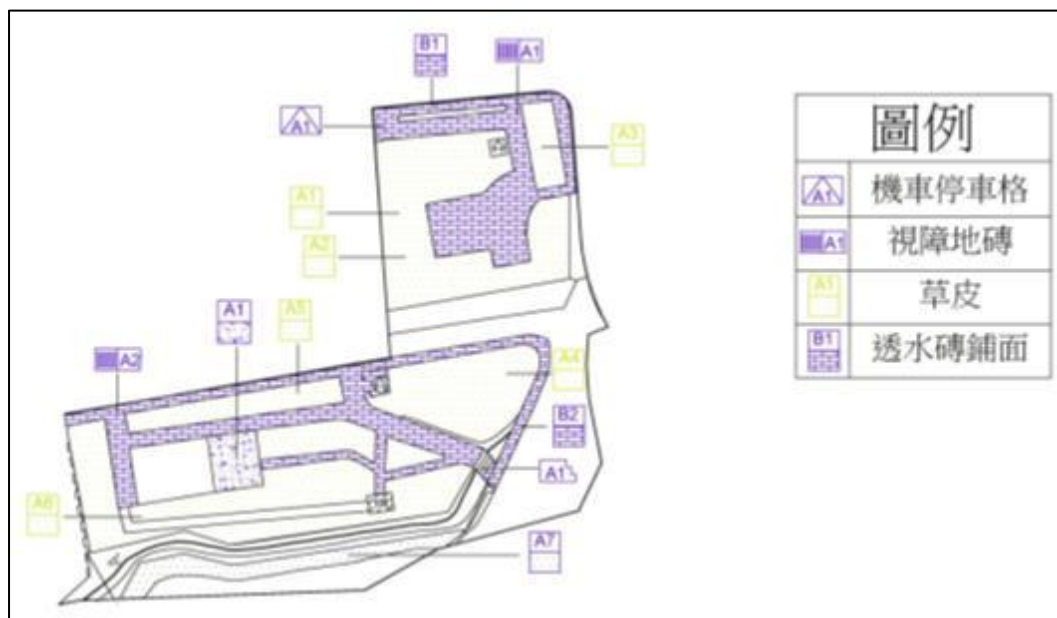
公園內損壞平均值最高是服務設施中的不知名牌子，已面目全非無法辨認為何種告示牌，損壞值高達 5 (圖五十五)；鋪面分類裡所壞值最高的是草皮(圖五十六)，損壞平均值達到 3.57；遊戲設施裡，搖搖馬及遊樂器材的損壞平均值都為 2；添景設施中損壞值最高的是花架，損壞平均值為 3；運動設施的運動器材損壞平均值為 1.25。公園一共有 126 樣設施，其中 35 樣受損，損壞總平均值為 1.548387(表四十)。

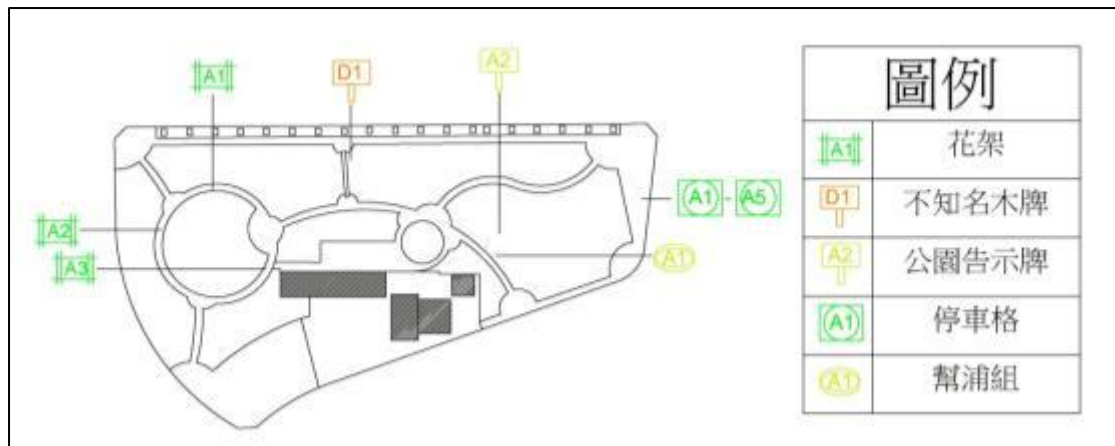
圖五十八 劉厝二號公園損壞設施位置圖

公園內有損壞的設施僅服務設施及添景設施兩類（表四十二）。服務設施中，損壞最嚴重的是損壞平均值為 4 的不知名木牌（圖五十八），其次是損壞平均值為 3 的男廁小便斗；添景設施中花架及樹穴

的損壞平均值都為 2。公園內一共有 128 樣設施，其中 16 樣受損，損壞總平均值為 1.272727。

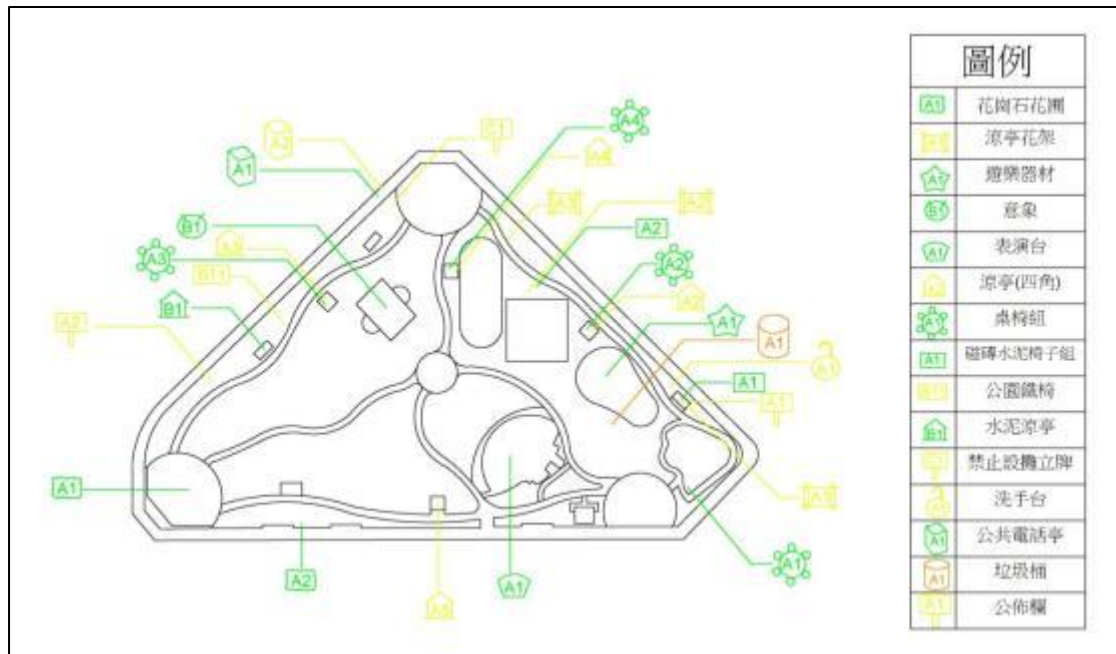
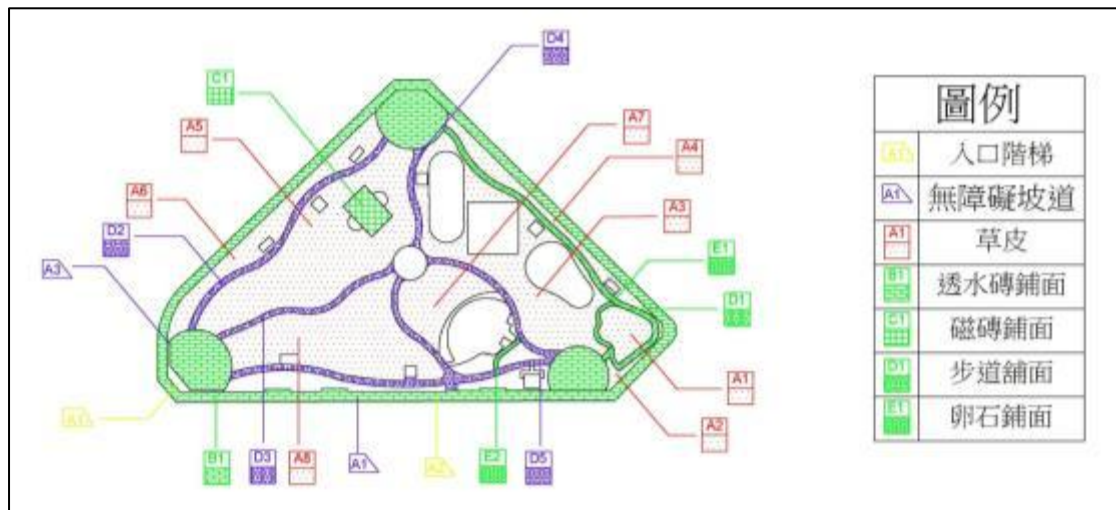
興嘉公園中鋪面損壞最嚴重的是草皮，全區的草皮有八處，八處損壞程度都是極大，損壞平均為 5 (圖六十二)；休息設施中以木製的涼亭(四角)的損壞程度 2.6 為最大(圖六十一)；添景設施中損壞度最高的是涼亭花架，損壞度為 2.5；服務設施以男廁吊扇平均值 4 最高，但廣告欄、洗手台及禁止設攤立牌的損壞程度平均值也都達到 3；遊戲設施中的遊樂器材損壞程度為 2；教育設施中的表演台損壞程度也有到達 2；興嘉公園整體平均值為 1.64，在嘉義市的社區公

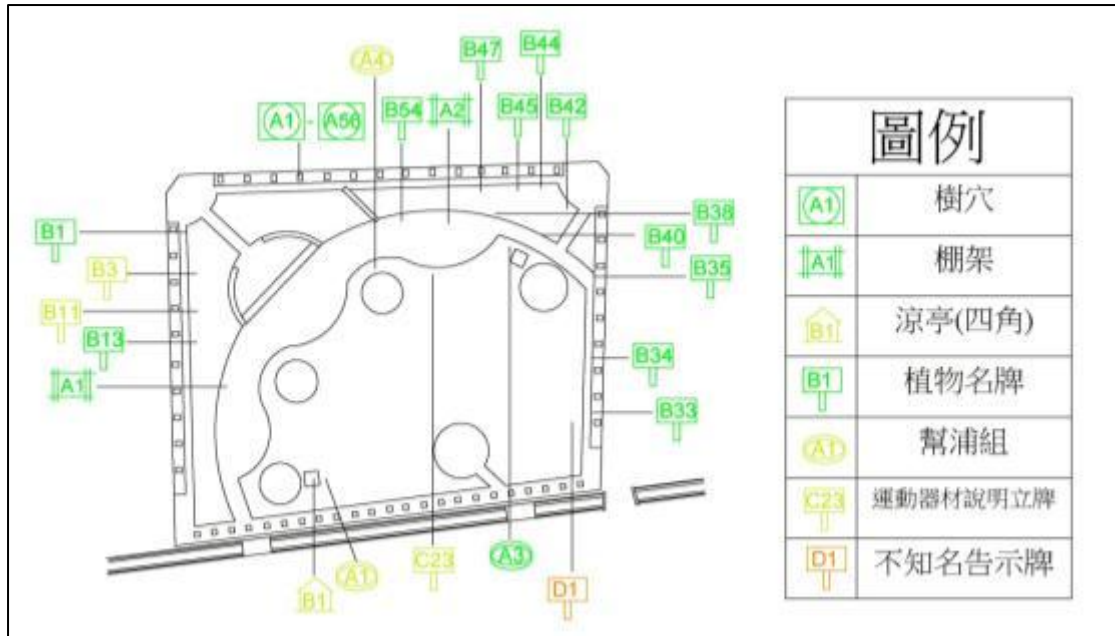
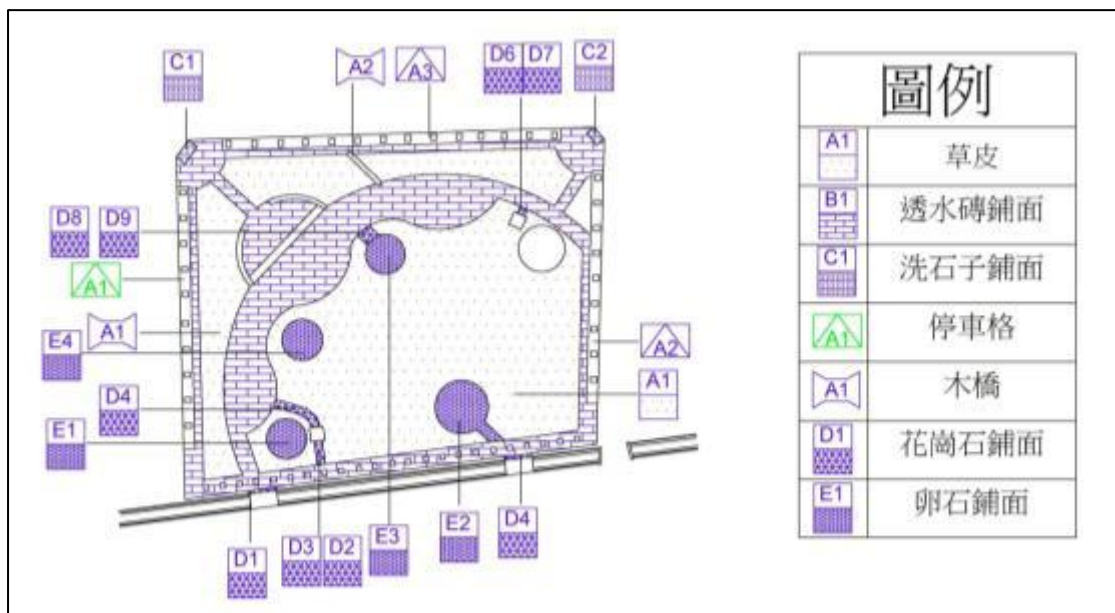
公園內一共有 281 樣設施 (表四十六)，有 79 樣受損，損壞總平均值為 1.36。損壞程度最高的是服務設施中的不知名立牌 (圖六十四)，損壞平均值為 4；鋪面設施僅停車格有損壞 (圖六十五)，損壞平均值為 1.33；鋪面設施僅停車格有損壞 (圖六十五)，損壞平均值為 1.33；添景設施中也僅有樹穴有損壞，損壞平均值為 2；休息設施中有損毀的是棚架，損壞平均值為 2。

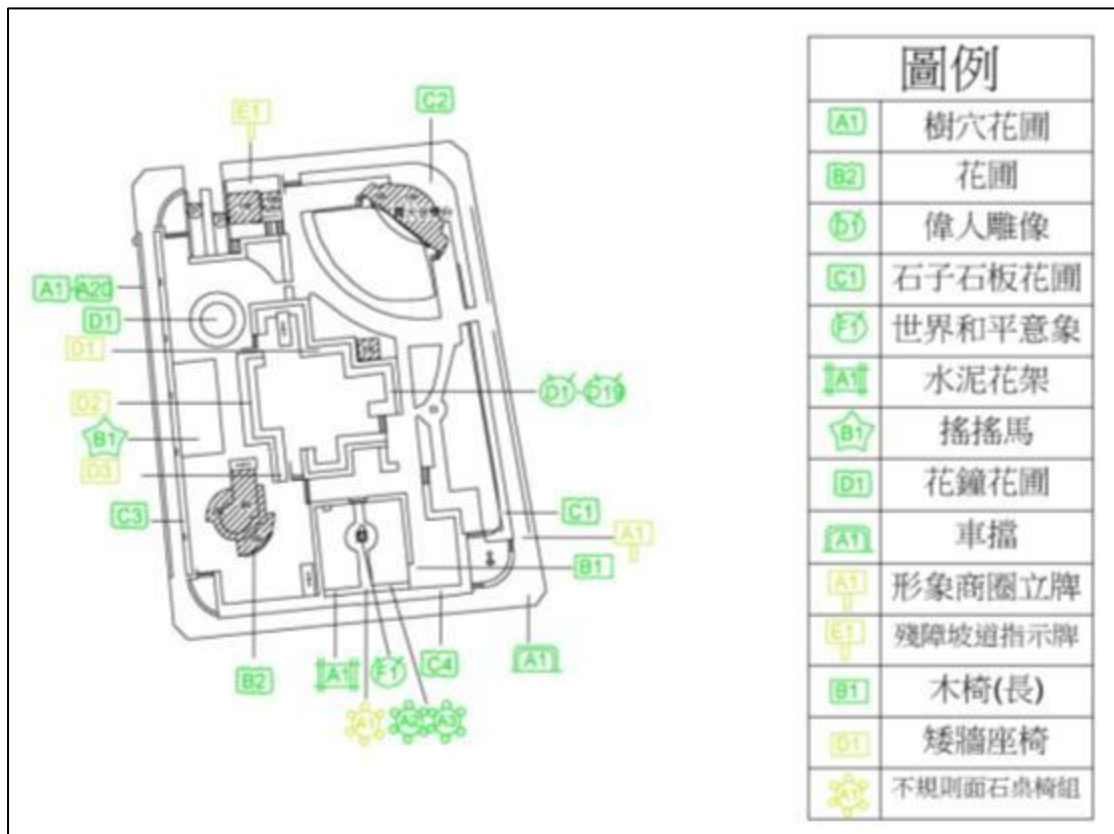
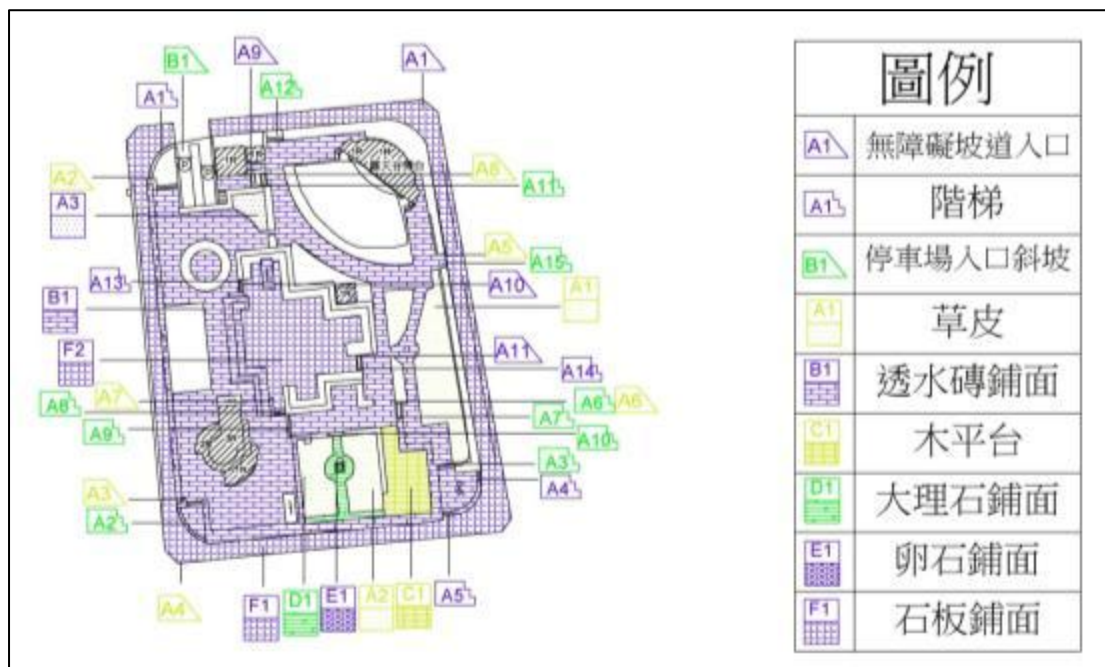
公園內一共有 431 樣設施 (表四十八)，其中 76 樣受損，損壞總平均值為 1.62963。服務設施中損壞程度最高的有形象商圈立牌、殘障坡道指示牌及女廁坐式馬桶 (圖六十七)，損壞平均值都為 3；鋪面裡損壞最高的是草皮 (圖六十八)，損壞平均值為 3；添景設施中損壞程度最高的有入口意象、偉人雕像、石子石板花園、世界和平意象、水泥花架及花鐘花園，損壞平均值都為 2；休息設施中，損壞最高的是矮牆座椅，損壞平均值為 3；教育設施中的僅音樂台有損壞，損壞平均值為 2；遊戲設施中的僅搖搖馬有損壞，損壞平均值為 2。

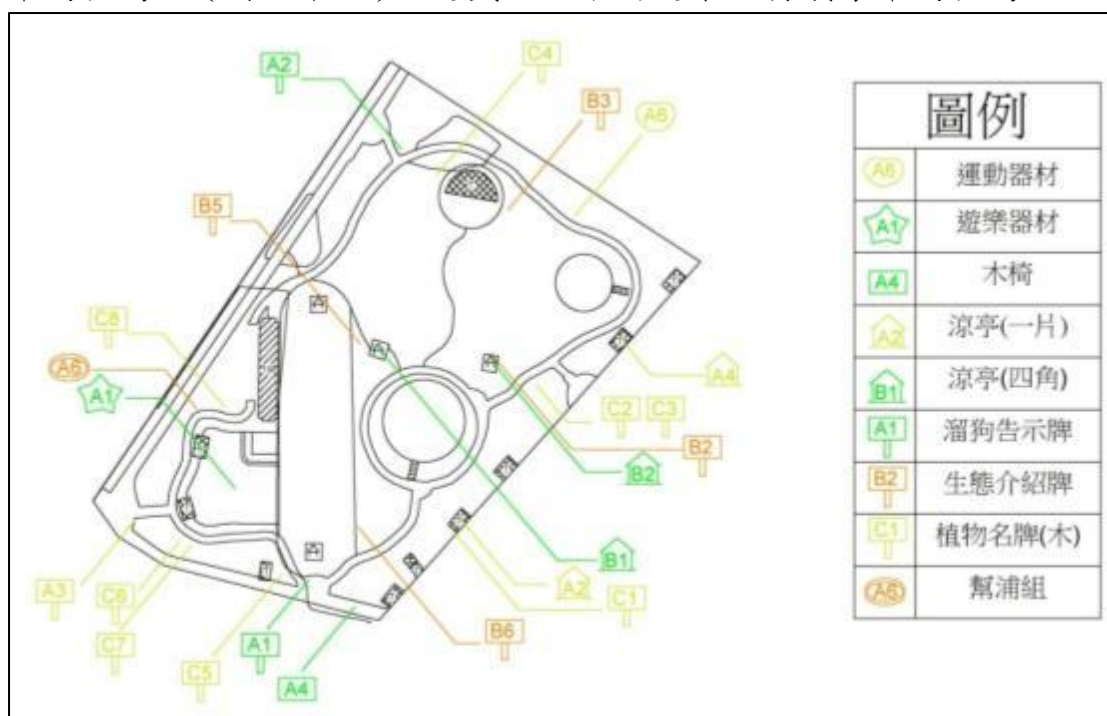
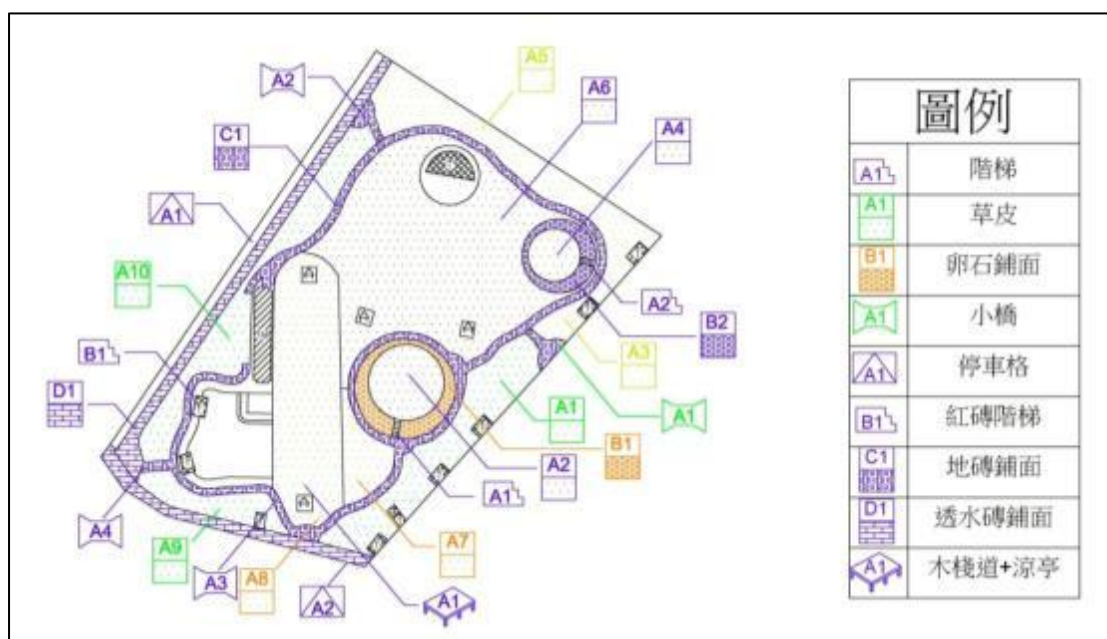
公園內一共有 275 樣設施，其中 37 樣受損，損壞總平均值為 1.540541（表五十）。休息設施以涼亭（一片）的損壞平均值 2.2 最高（圖七十）；服務設施的生態解說牌及植物名牌（木）的損壞值最高，損壞平均值為 3；運動設施中運動器材的損壞平均值 1.13 最高；鋪面中以卵石鋪面的損壞平均值 2.5 為最高；教育設施的表演台損壞平均值為 2（圖七十一）；遊戲設施中的遊樂器材損壞平均值為 2。

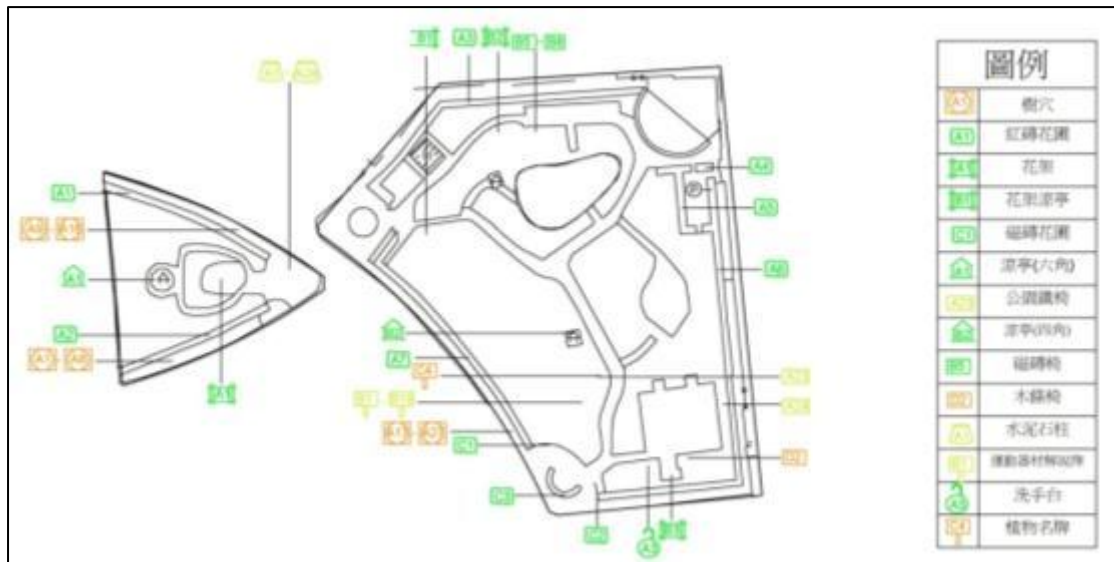
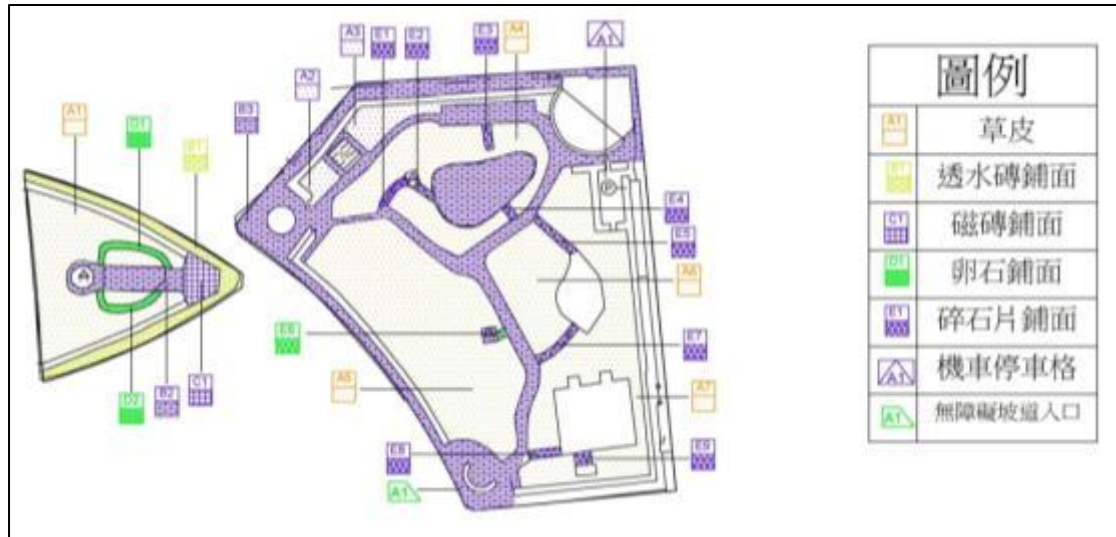
南田公園全部 234 樣設施，其中 103 樣受損（表五十二），損壞總平均值為 1.55102。鋪面設施中損壞最嚴重的是草+土(圖七十四)，損壞平均值都為 3.14；服務設施中損壞值最高的是水泥矮柱及運動解說牌，損壞平均值為 3(圖七十三)；添景設施中損壞最高的是樹穴，損壞平均值為 4；休息設施損壞最高的是木條椅，損壞平均值為 2.5；運動設施損壞值最高的是籃球場，損壞平均值為 2。
