南 華 大 學  
建築與景觀學系環境藝術碩士班  
碩 士 學 位 論 文

公園設施損壞之調查-以嘉義市的公園為例

INVESTIGATION OF DAMAGE TO PARK FACILITIES-THE CASE STUDY OF PARKS  
IN CHIAYI CITY

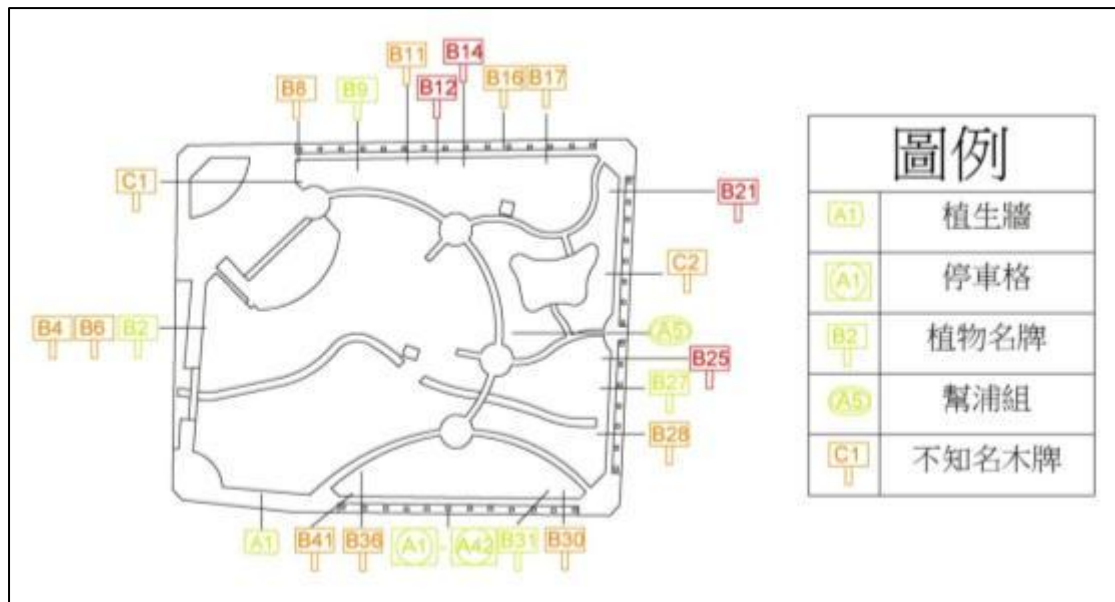
圖七十六 劉厝一號公園損壞設施位置圖

劉厝一號公園全部 283 樣設施，其中 75 樣受損（表五十四），損壞總平均值為 1.578947。鋪面設施中損壞最嚴重的是透水磚鋪面及橋（圖七十六），損壞平均值都為 3；服務設施中損壞值最高的是不知名木牌，損壞平均值為 4；添景設施中損壞最高的是植生牆，損壞平均值為 3。

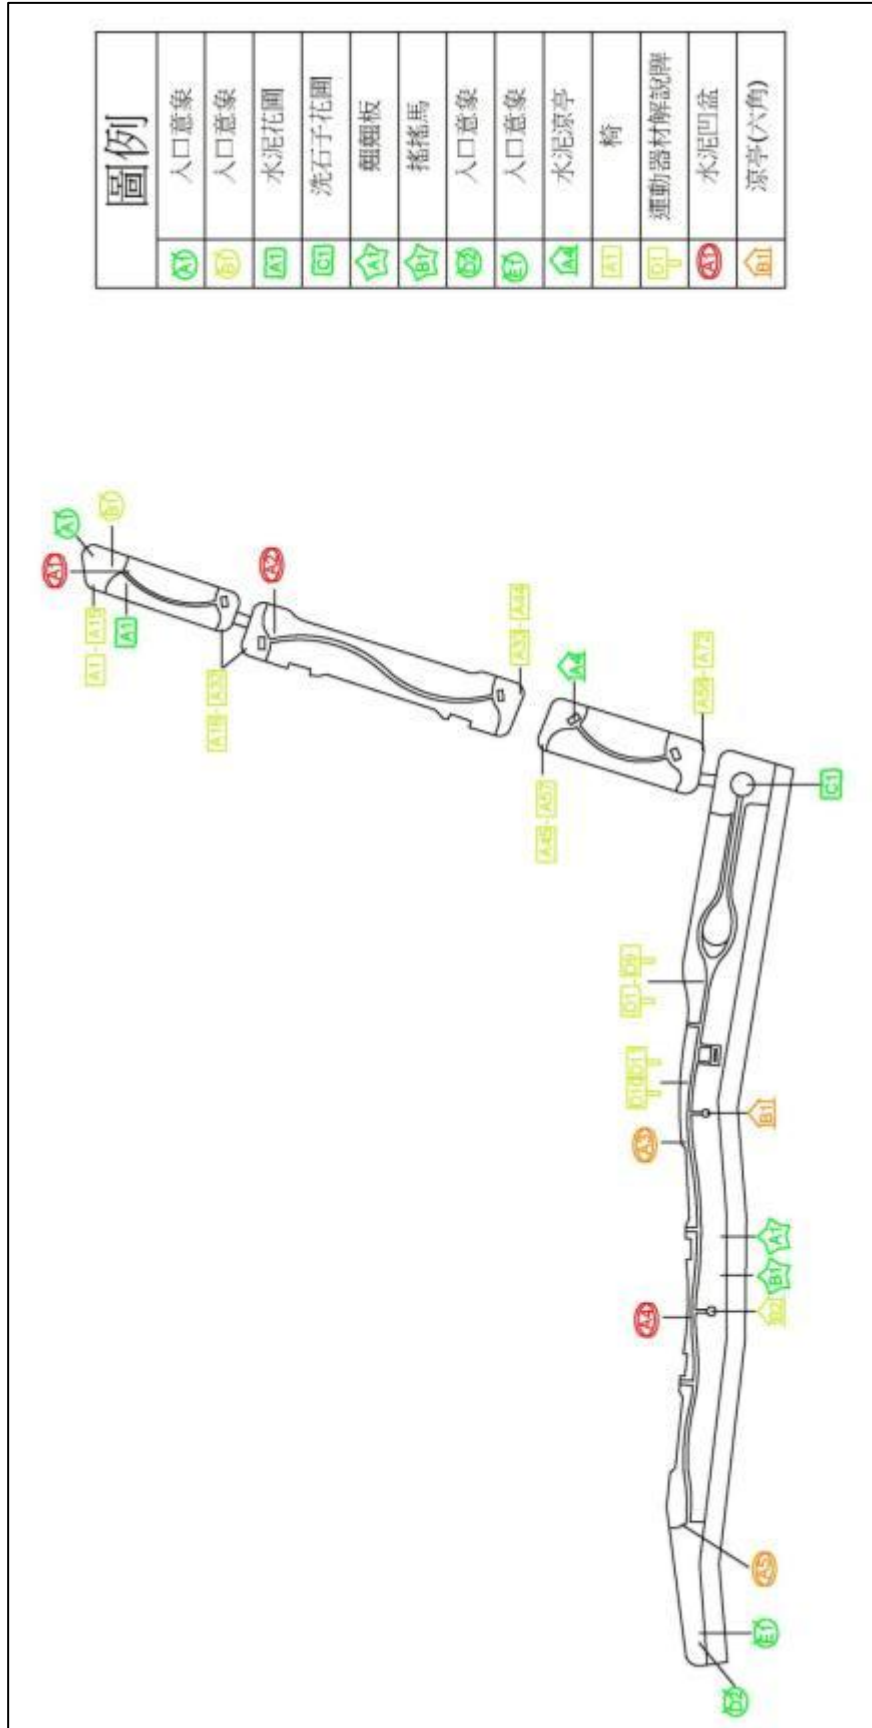
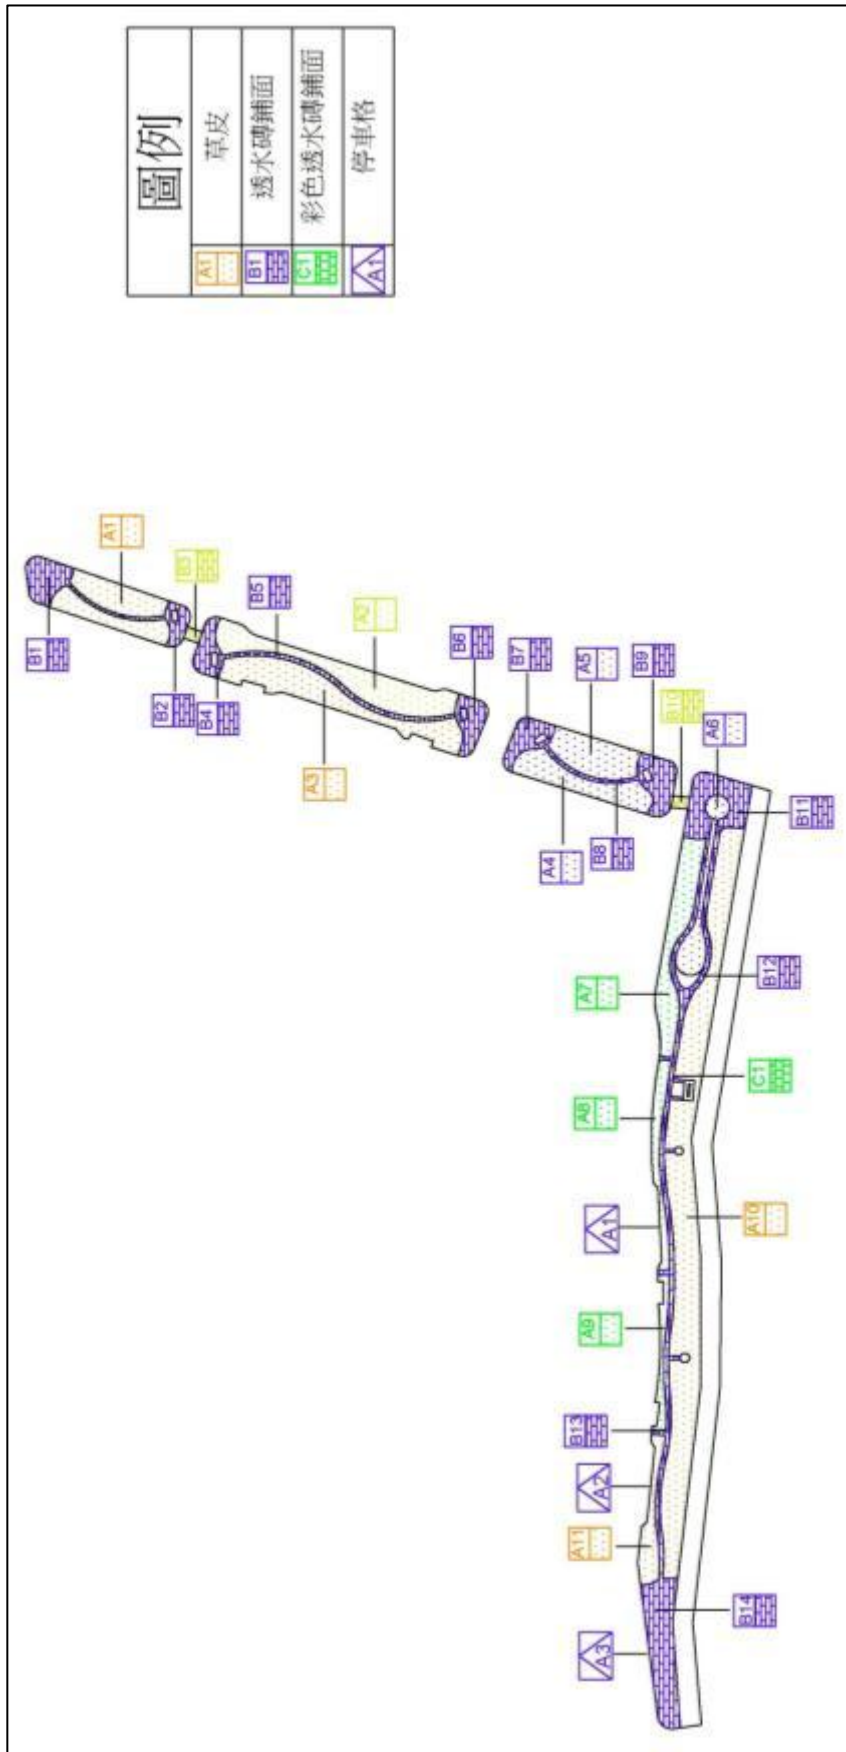
民生公園總有 396 樣設施，其中 105 樣受損（表五十六），損壞總平均值為 1.809524，是嘉義市內所有公園損壞值第一高的。全部設施中損壞值最高的是服務設施裡的水泥凹盆（圖七十九），損壞平均值為 4.6；添景設施中損壞最嚴重的是入口意象（石），損壞平均值為 3；休息設施中損壞值最高的是涼亭（六角），損壞平均值為 3.5；鋪面中損壞最高的草皮損壞平均值為 2.54（圖八十）；運動設施的運動器材損壞平均值為 2；遊戲設施中損壞最嚴重的是翹翹板，損壞平均值為 2。

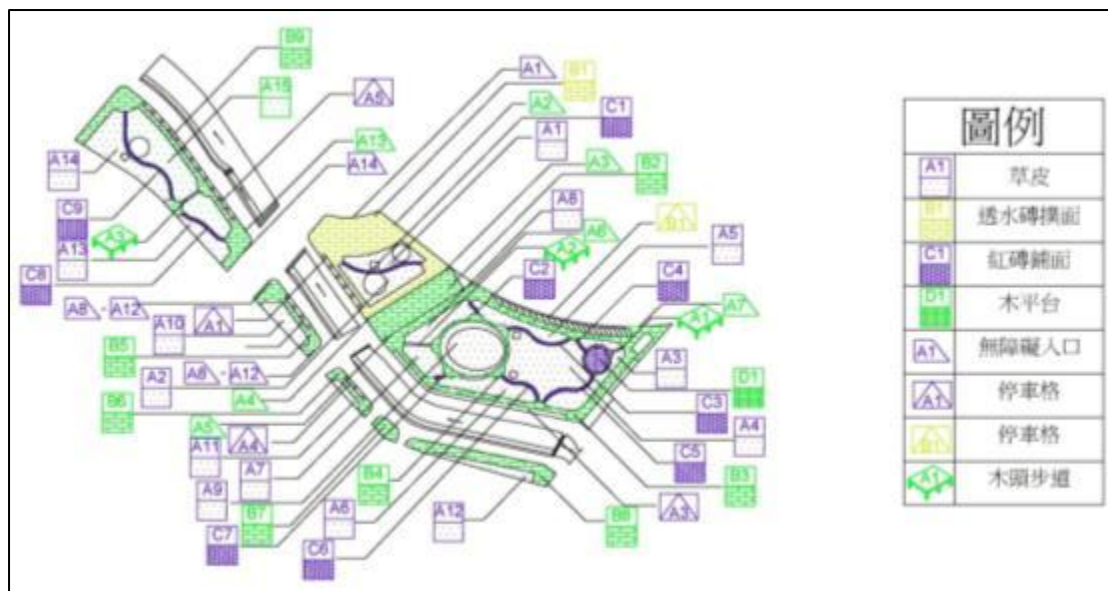
圖八十三 番仔溝公園鋪面位置圖

番仔溝公園一共有 409 樣設施，其中的 82 樣受損，損壞總平均值為 1.522727 (表五十八)。鋪面中損壞最嚴重的是停車格 (圖八十三)，損壞平均值為 3；添景設施損壞最嚴重的是鐵花架，損壞平均值為 2；服務設施裡以溜狗告示牌的損壞值為高，損壞平均值為 2.2；遊戲設施中損壞最嚴重的是沙坑，損壞平均值為 2；休息設施中的花園座椅損壞平均值 3 為最高；運動設施的運動器材損壞值最高，損壞平均值為 1.15。

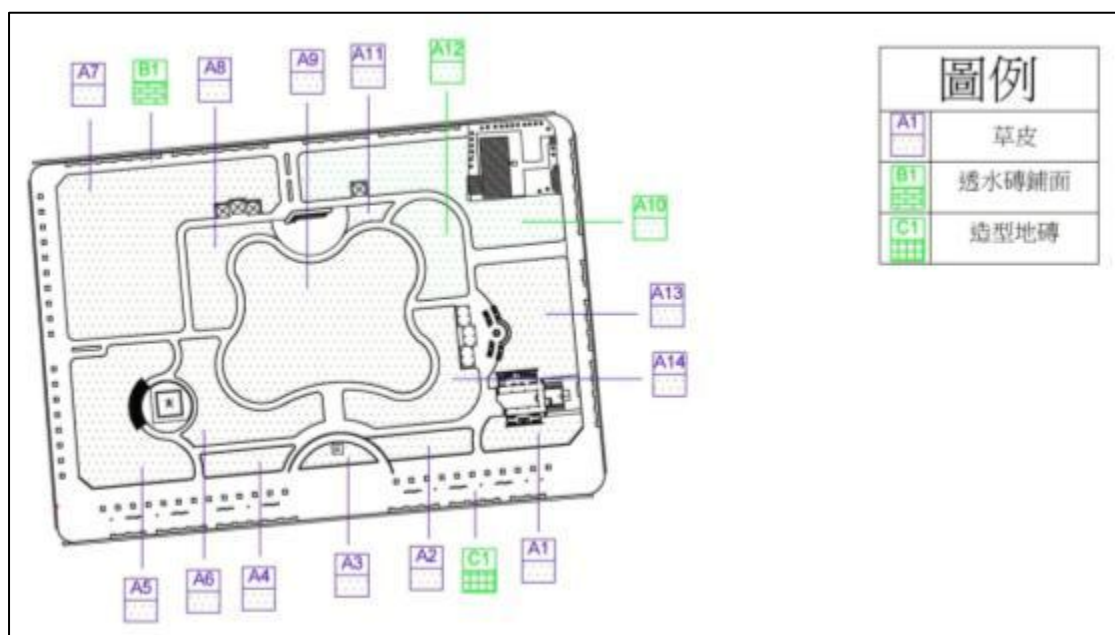
圖八十六 文化公園鋪面位置圖

公園內一共有 180 樣設施，其中 31 樣受損，損壞總平均值為 1.212765957 (表六十)。鋪面設施中以造型地磚、無障礙坡道入口及透水磚鋪面的損壞最高 (圖八十六)，損壞平均值都為 2；休息設施中損壞程度最高的是造型椅，損壞程度為 2；服務設施以溜狗告示牌的損壞平均值 2.5 為最高；添景設施中損壞程度最高的是跳泉。

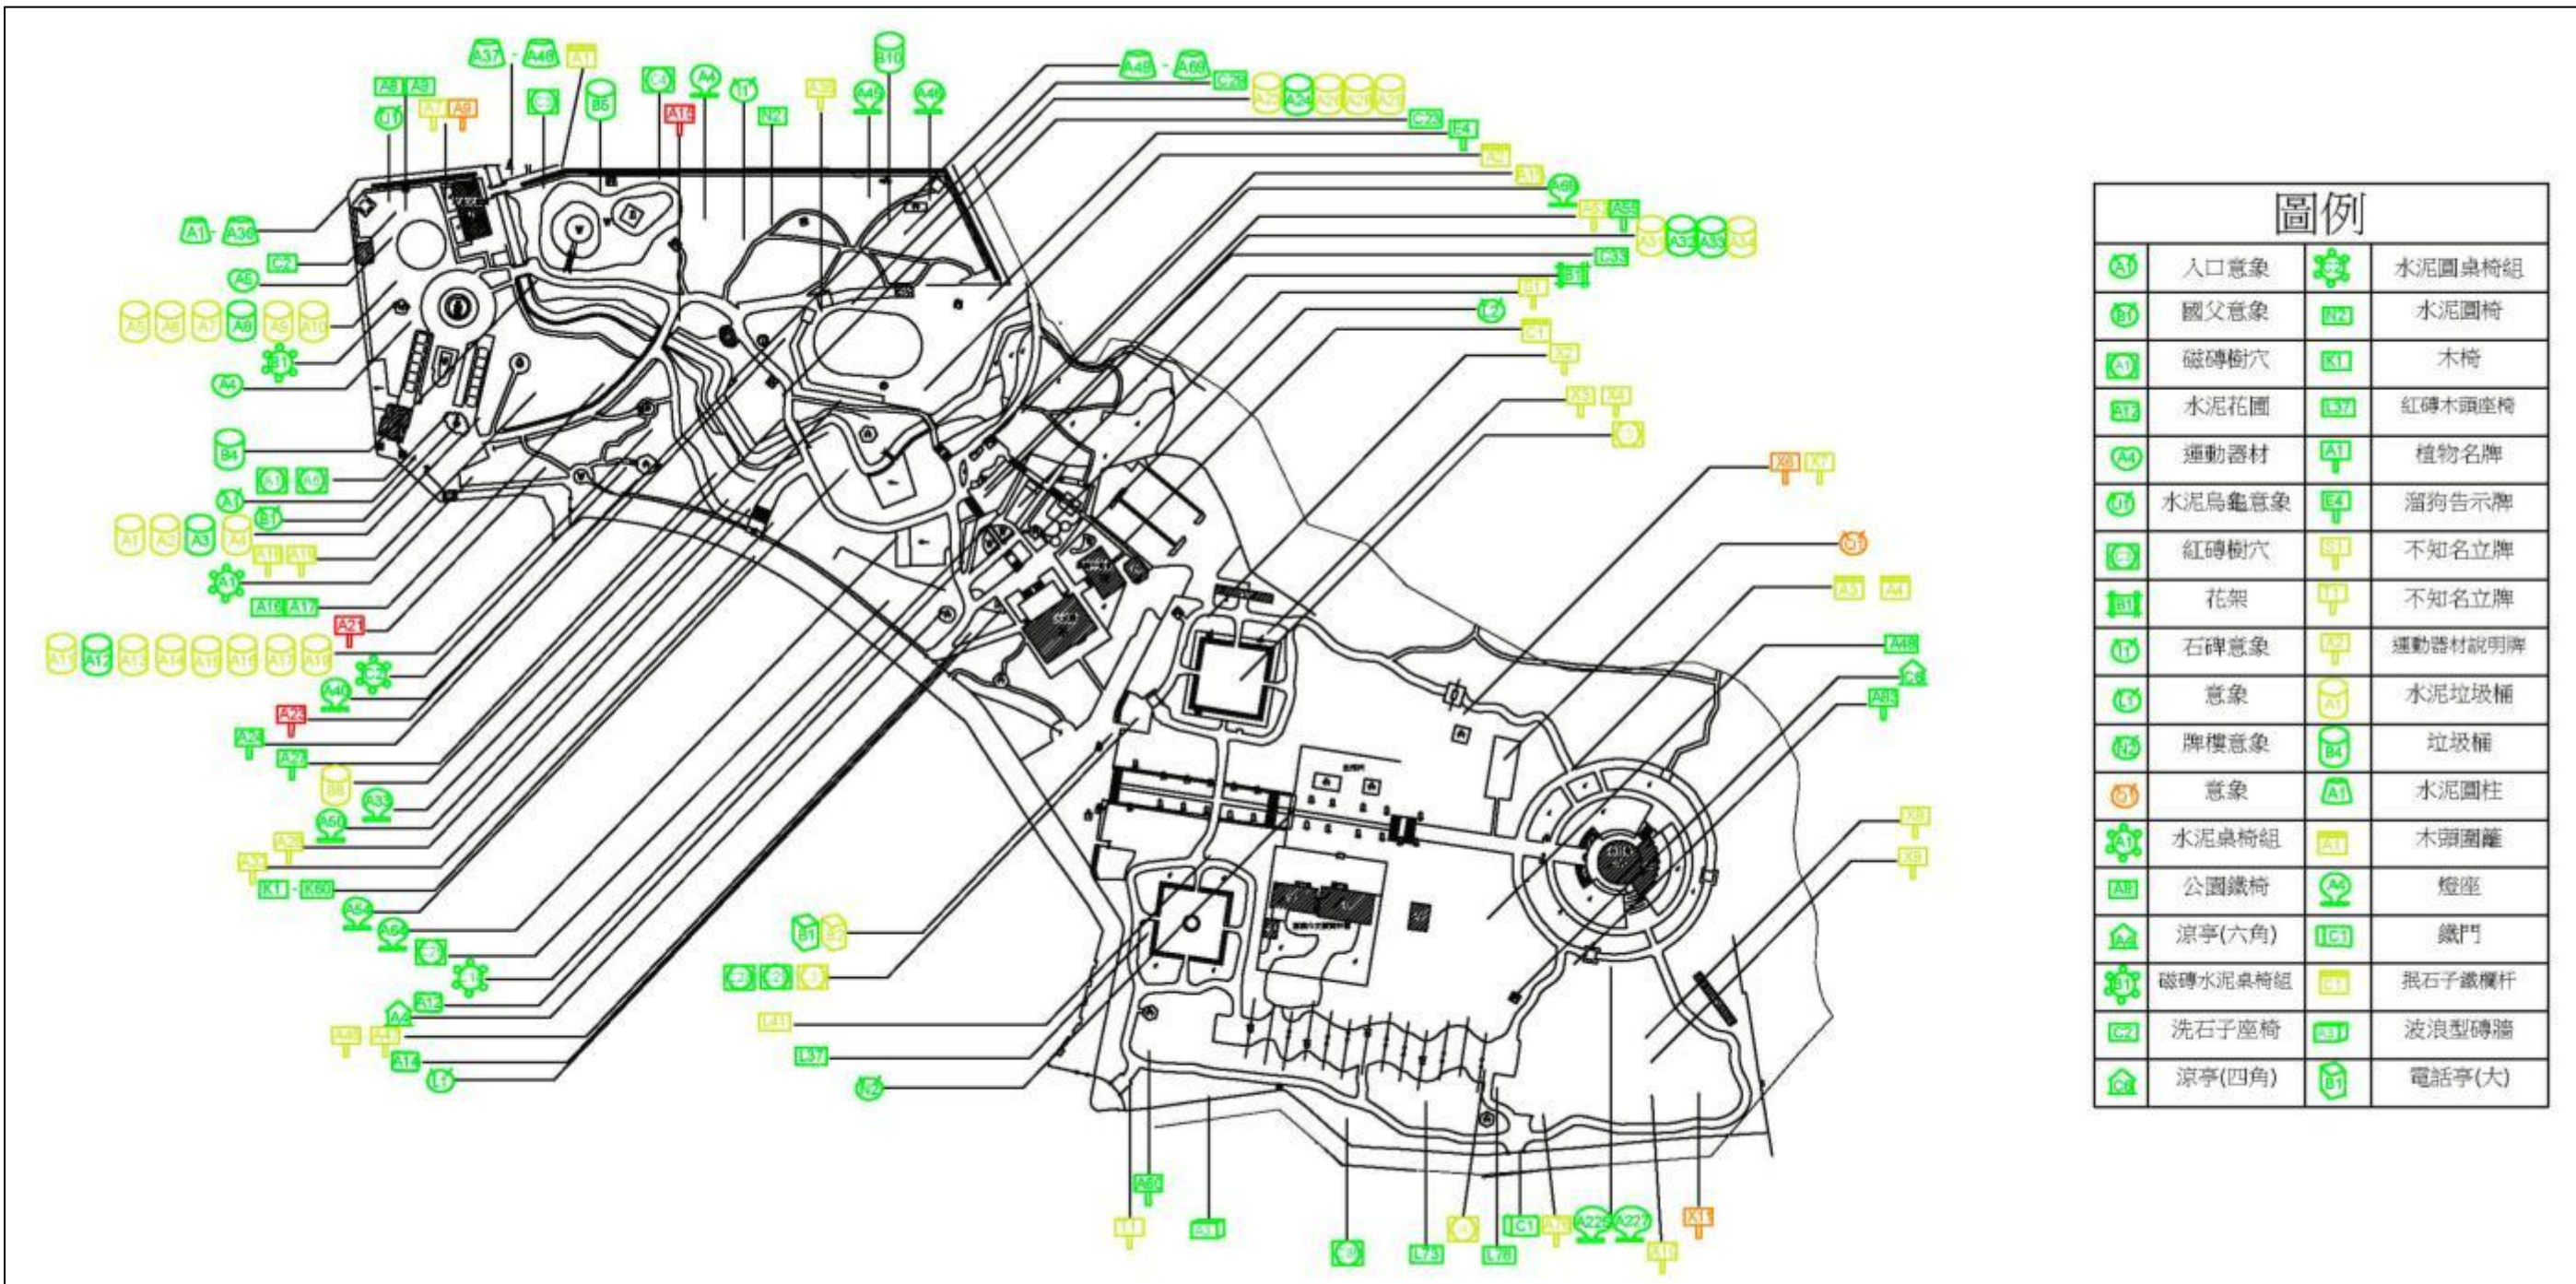
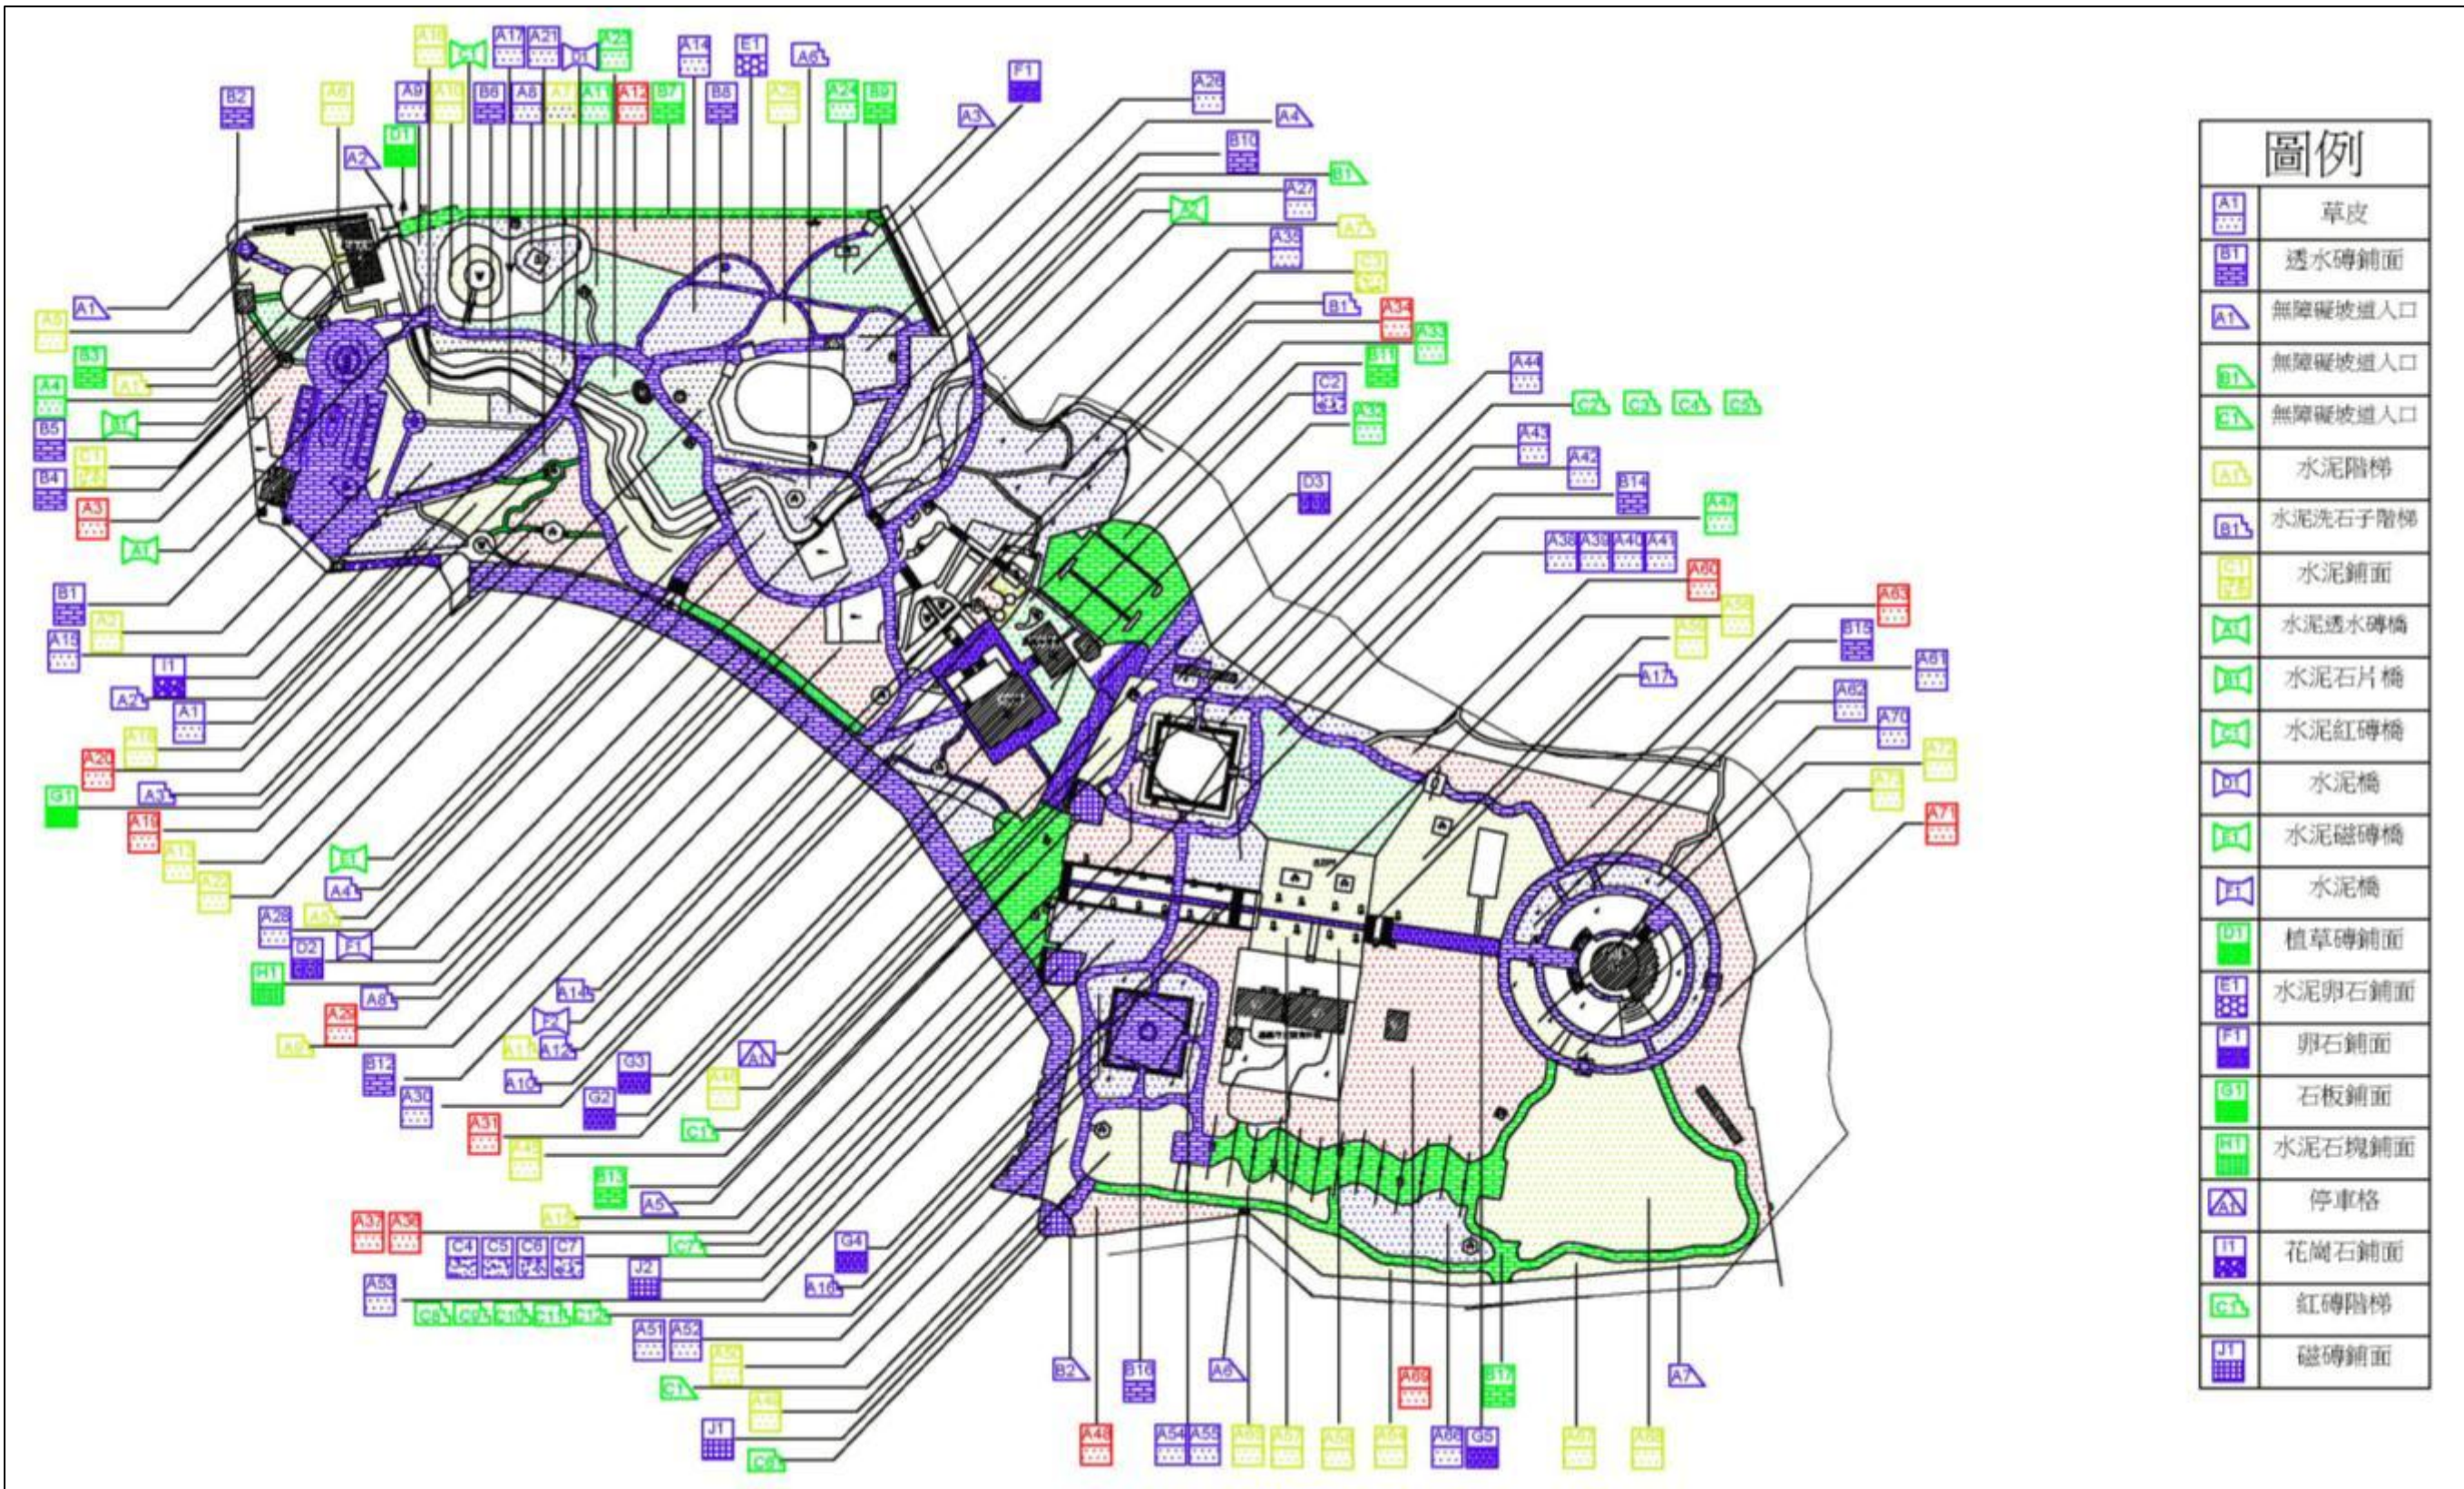
嘉義公園內全部移共有 1706 樣設施，其中的 300 樣受損，損壞總平均值為 1.265700483 (表六十二)。添景設施中損壞最嚴重的是意象 (水泥+石) (圖八十八)，損壞平均值為 4；服務設施中損壞最嚴重的有木頭圍籬、抵石子鐵欄杆、不知名立牌 (木) 及不知名立牌 (鐵)，損壞平均值都為 3；休息設施裡，損壞最嚴重的有水泥桌椅組、磁磚水泥桌椅組及花圃座椅，；鋪面裡損壞最嚴重的是草皮 (圖八十九)，損壞平均值為 2.52；運動設施中，以溜冰場的損壞最為嚴重，損壞平均值為 2。
