碩士論文

九九峰震災崩塌地生態復育之研究

Ecological Restoration of the Earthquake-induced

Landslide at the JouJou Peak Area

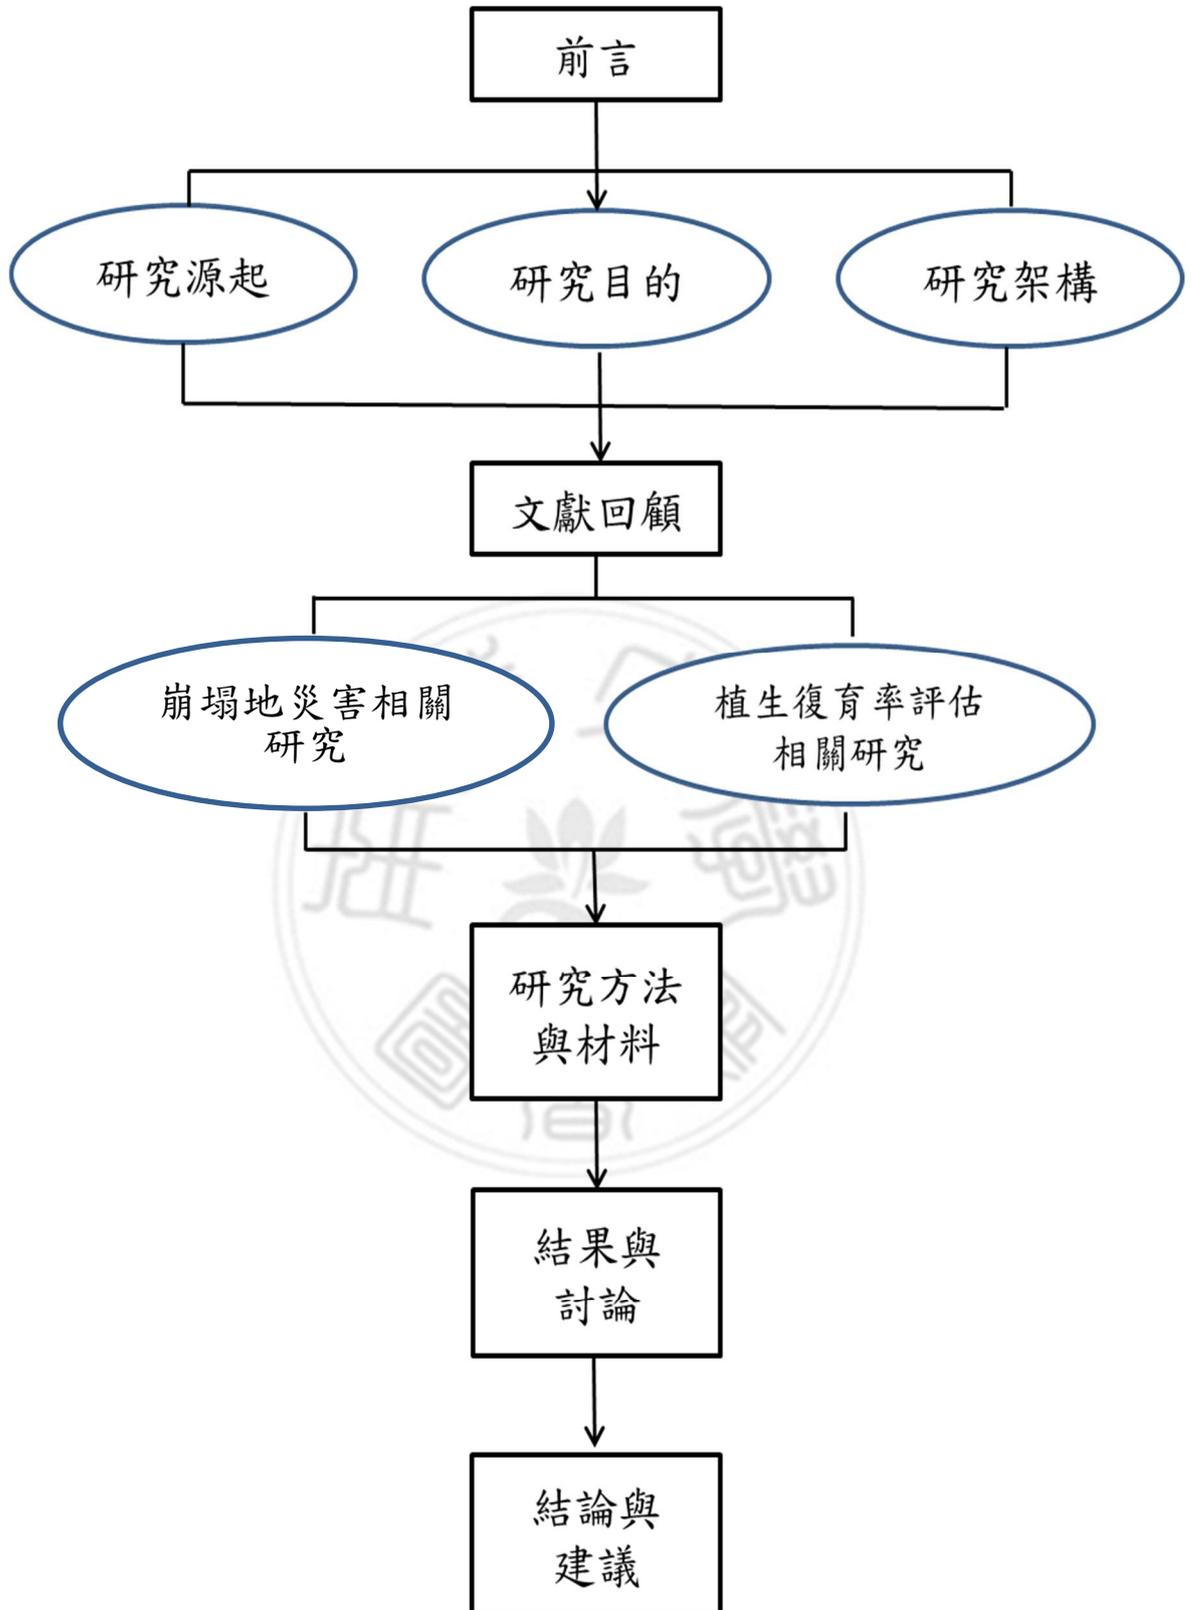
圖 1 研究架構圖

本研究可分成五章，其內容如圖 1，各章說明如下：

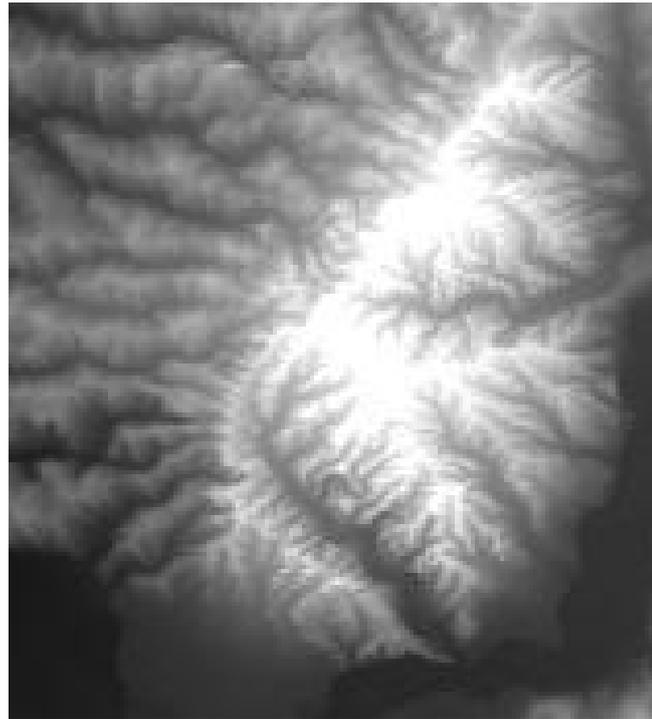
圖 3 九九峰地區高程分布圖

研究地區呈現的地形景觀以表土崩落之群峰為主，因其由於礫岩相的透水性良好，在旱季時因乾燥使得礫石層膠結緊密堅硬，在雨季時則易受雨水侵蝕而下切，造成許多尖銳的深溝和山峰。而位在東南邊、南邊接近烏溪，以及溪谷與西北邊之區域地勢較低。根據九九峰地區之高程分布如圖 3，最小高程為 134 公尺，最大高程為 776 公尺，全區的平均高程為 357 尺。依地形分析產生坡向、坡度圖及統計資料如圖 4、5 及表 2、3。在坡向統計中，東北向面積為 338.88 公頃，佔 7.7%、東向面積為 586.88 公頃，佔 13.4%、東南向面積為 501.76 公頃，佔 11.4%、南向面積

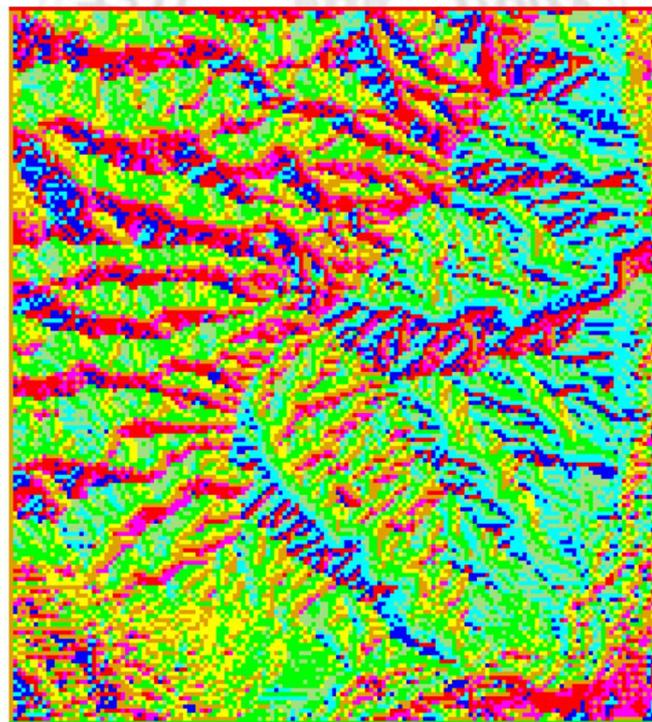
圖 4 九九峰地區坡向分布圖

為 897.6 公頃，佔 20.4%、西南向面積為 523.84 公頃，佔 11.9%、西向面積為 613.6 公頃，佔 14.0%、西北向面積為 334.72，佔 7.6%、北向面積為 598.72，佔 13.6%。其中坡向以偏南向居多，東南向面積為 501.76 ha，佔 11.4%，南向面積為 897.6 ha，佔 20.4%，西南向面積為 523.84 公頃，佔 11.9%。

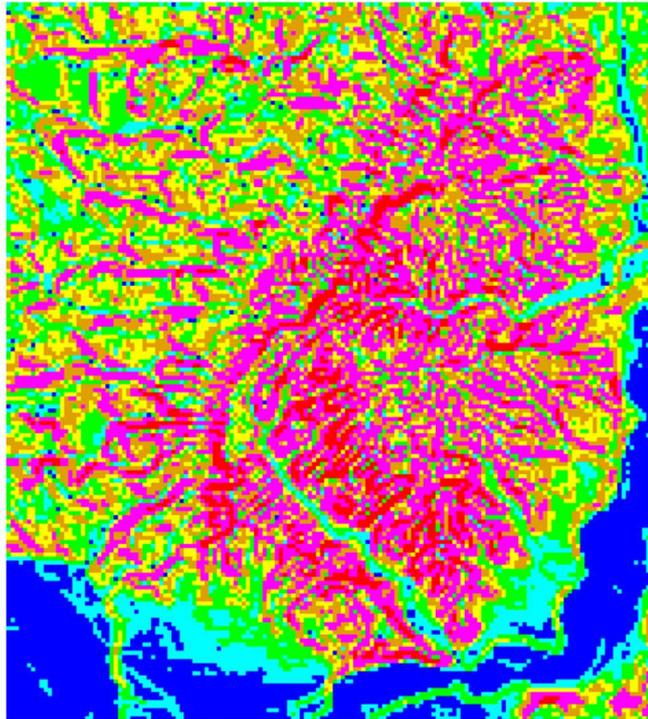
圖 5 九九峰地區坡度分布圖

而坡度依水土保持技術規範分為 7 類，在七級坡以上(>100%)的面積為 226.24 公頃，佔 5.1%，六級坡(55-100%)的面積為 1053.92 公頃，佔 24.0%，五級坡(40-55%)的面積為 813.76 公頃，佔 18.5%，四級坡(30-40%)的面積為 648.96 公頃，佔 14.8%，三級坡(15-30%)的面積為 776.64 公頃，佔 17.7%，二級坡(5-15%)的面積為 406.08 公頃，佔 9.2%，一級坡(<5%)的面積為 470.4 公頃，佔 10.7%。坡度較為平緩的地方是位在南方與東方之邊緣、及溪谷區域。主要貫穿其間的有乾溪、田尾坑溪、油車坑溪及仙洞指坑溪等 4 條溪谷，但除颱風豪雨期間外，整年所見通常為乾枯河床(陳添水，2005)。

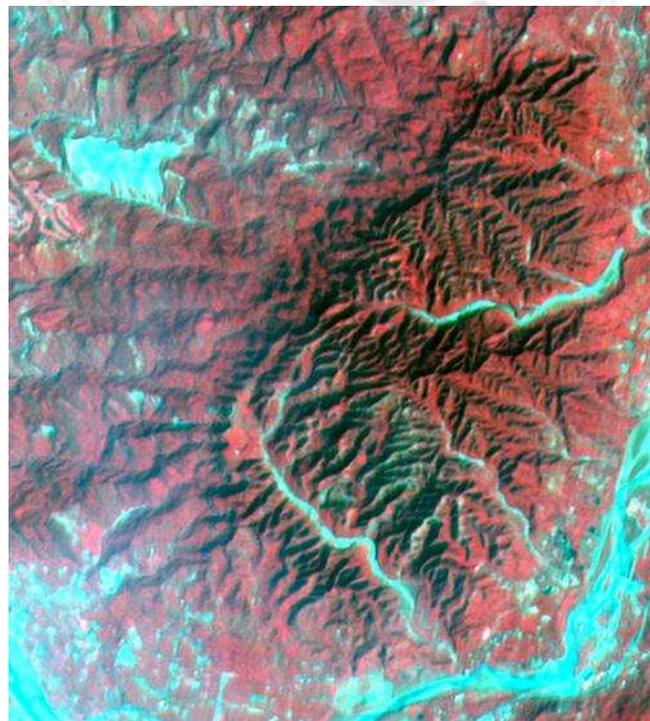
圖 6 九九峰地區衛星影像(1999/4/1)

蒐集研究地區內 921 地震前後之 SPOT 多期衛星影像資料，分別為 1999/4/1(地震前)、1999/9/27(地震初期)及 2020/2/3(地震後 20 年)之影像(圖 7~9)，以及相關輔助調查資料，以供崩塌區位萃取之用。

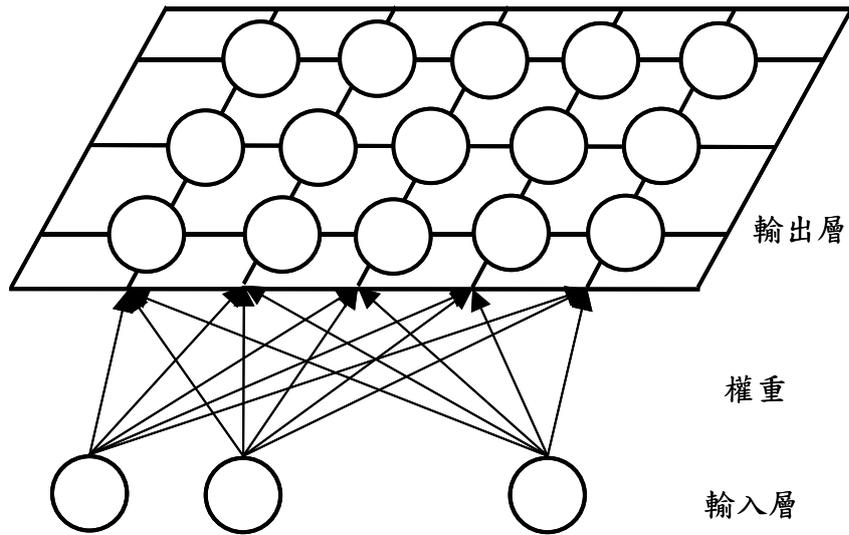
圖 9 SOM 模式之拓撲網路

網路學習，在完成後其輸出層神經元之鄰近者，通常則具有相似的功能，亦即具有相似之連結權重值，最後輸出向量層的神經元會依照輸入向量資料的特徵，依有意義之拓撲結構展現(通常為二維結構)，換言之，SOM之映射網路本身會形成一特定的組織結構，此一特定組織結構的映射網路稱為自組織圖 (Kohonen et al., 1995)。SOM 模式之網路架構包括由輸入向量層及輸出向量層所組成。在輸入向量層中的每一個神經元代表著輸入資料的屬性，並每一個神經元皆互相獨立且擁有互相獨立的權重值。而對於輸出向量層而言(圖 9)，其為二維格子網狀之拓撲網路架構，並且輸出向量層神經元與輸入向量層神經元具有相互連接之網路關係，其方式係以權重值向量來表示。而 SOM 模式之輸出向量層會依據輸入資料的特性以有意義的拓撲網路結構展現，所顯示的拓撲網路結構可以反映出輸入資料的分布特性，通常網路拓撲可以由任意形狀及任意維度的網路拓撲所組成，而常用之網路拓撲模式係以二維矩型形式居多，通常二維網路結構已可反映出資料之特性及分布狀況，並可藉由圖形方式顯現資料之分類情形。

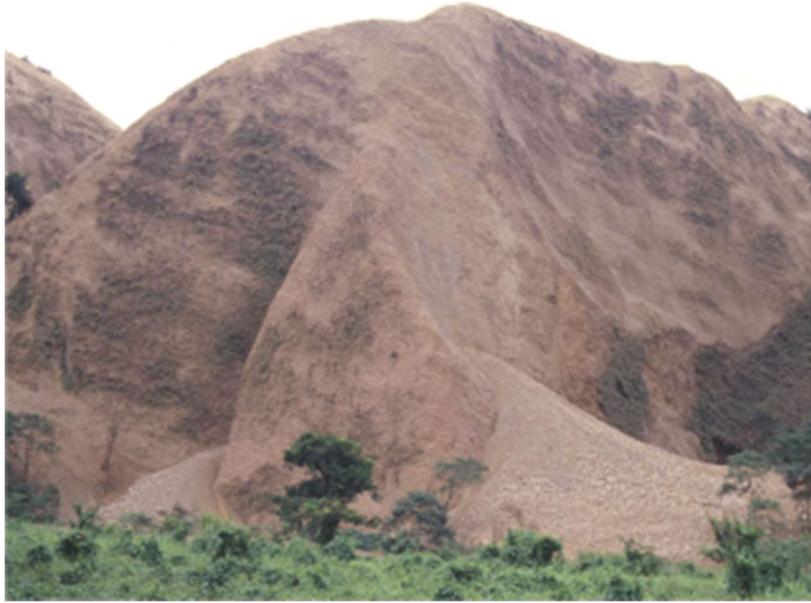
圖 10 九九峰地震初期之裸露坡面

圖10為九九峰地震初期之裸露坡面，雖山頂及上坡區位之表土崩落，造成植生被移除而土壤裸露，緩坡或平坦之坡腳處仍有較多植生，未受到震災之影響；而其坡面仍殘存部份植生，該植生為台灣的特產之多年

生草本台灣蘆竹。由於台灣蘆竹之地下部與竹子很類似，根莖非常之發達，加上其莖(梗)為下垂性且中空。分布於台灣地區海拔 1,800 公尺以下之山區。由於生長習性與其他植物不同，喜好成群生長於陡峭斜坡、崖壁或者石縫之間，因此極為適合九九峰之礫土陡峭地形。

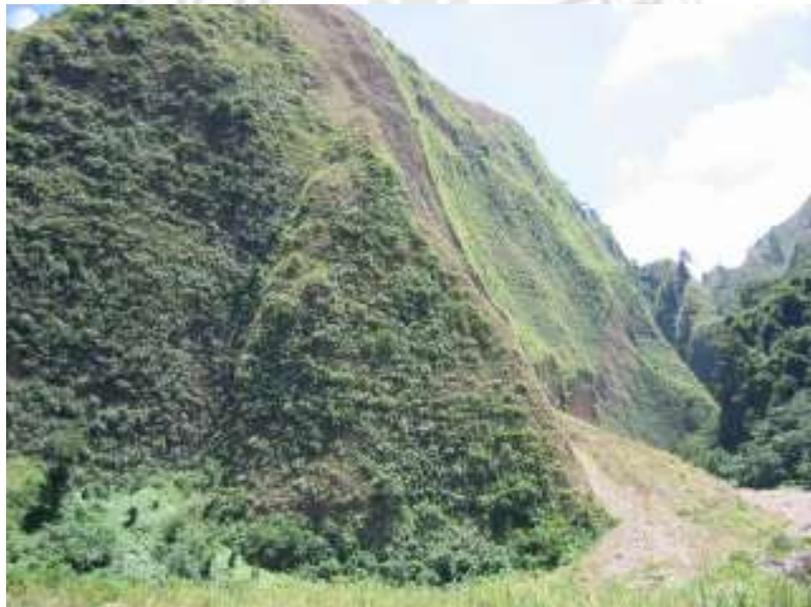
圖 11 九九峰震災 4 年後之裸露坡面植生復育情形

圖 11 為同一區位於震災 4 年後之植生恢復情形，雖仍有部份坡面裸露，可能是受到颱風侵襲或坡腳不穩定之影響而造成，但大部份坡面已經佈滿台灣蘆竹，顯示在無人為干擾之自然復育情形下，崩塌地在植物入侵後可逐年生長及恢復地表植生。

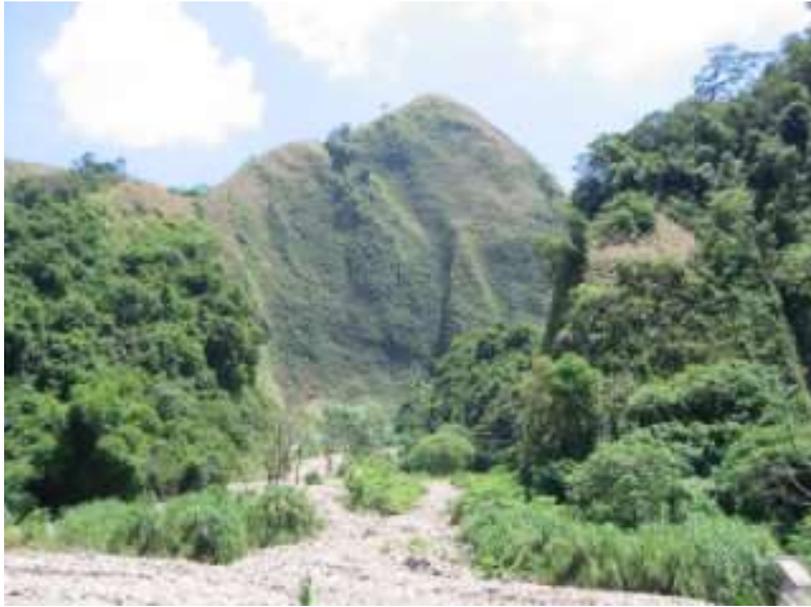
圖 12 九九峰遭受颱風侵襲之土石流情形

圖 12 為該地區遭受颱風侵襲之土石流情形，土石堆積在較平緩之野溪區域。而該地區在 20 年間即使遭受 10 場以上的颱風侵襲，崩塌區位之植生仍逐年復育。

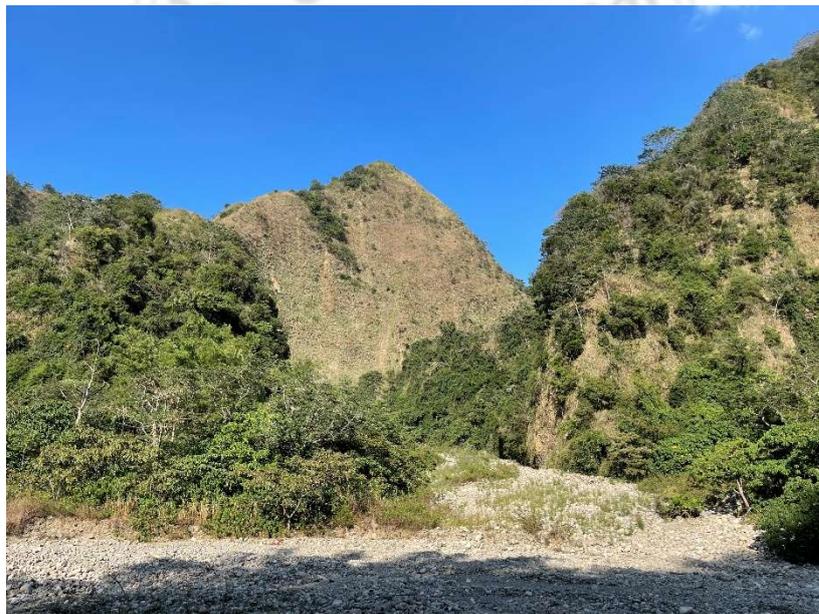
圖 13 九九峰震災 20 年後之裸露坡面植生復育情形

圖 13 為 2021 年 10 月之九九峰地區現況，歷經震災後約 20.5 年的時間，崩塌區位因植物入侵復原良好，裸露土壤已不太明顯。據林信輝及黃俊仁（2000）指出 921 震災後九九峰崩塌地之入侵先驅樹種有野桐、血桐、白匏子、構樹、羅氏鹽膚木、臺灣二葉松等；在較少人為干擾之地區，樹種組成較複雜，其中以桑科榕屬及樟科植物為主，而地被植物則以乾生之多年生種類為主等。此外，在大部分裸露地，五節芒常形成極大之優勢，另有臺灣蘆竹懸垂於較陰濕之峭壁，形成另一種景象

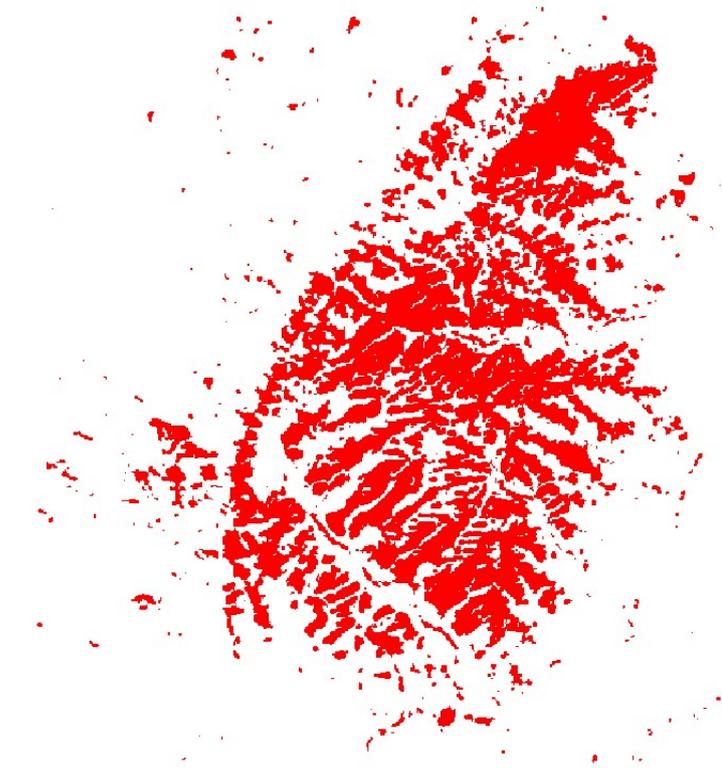
圖 14 九九峰崩塌初期之崩塌地(1999/9/27)

將地震後初期影像(1999/9/27)與地震前影像(1999/4/1)進行影像前期處理如 NDVI、影像相減法等，並結合 SOM 非監督聚類模式進行崩塌地萃取。在本研究之 SOM 聚類分析，鄰近函數之搜尋半徑由 5 以線性方式減少為 1，初始之學習速率為 0.9 及 0.25，訓練長度(training lengths)為 2000 和 10000 epochs，而拓樸網路之數量為 9×9 (81)輸出神經元網格。並將拓樸網路之輸出神經元網格重新編碼為 1~81，並轉換為衛星影像格式在 Erdas IMAGINE 軟體中與地震後衛星影像套疊，再輔以航照圖輔助判釋崩塌區位，本研究結果萃取之崩塌地面積為 865.22 公頃，整體精確度 (Overall Classification Accuracy)為 92.58%，Kappa 值為 0.8516，顯示以 SOM 模式萃取崩塌區位之成果還不錯，而其崩塌地之空間分布如圖 14。衛星影像崩塌地之判釋結果，易受陰影、墾植等因素之影響，然該區之高程分布大都在 600 公尺以下，故受陰影影響較小，且將震災初期判釋結果與地震後之航空照片比對，顯示判釋結果大致與實地情況吻合，僅位於植生與崩塌地混合邊緣之影像，受限於影像解析度(12.5 公尺)之因素，不易完全分離為正確之植生或崩塌地地覆。由於九九峰地區於 921 地震後即被林務局規劃為自然保留區，在自然復育情況下，該區之崩塌地邊坡已逐漸復育。由於大自然環境本身具有極強之植生復育能力，在不受人為干擾情形或颱風災害影響下，於數年內應可迅速恢復震災前之植生

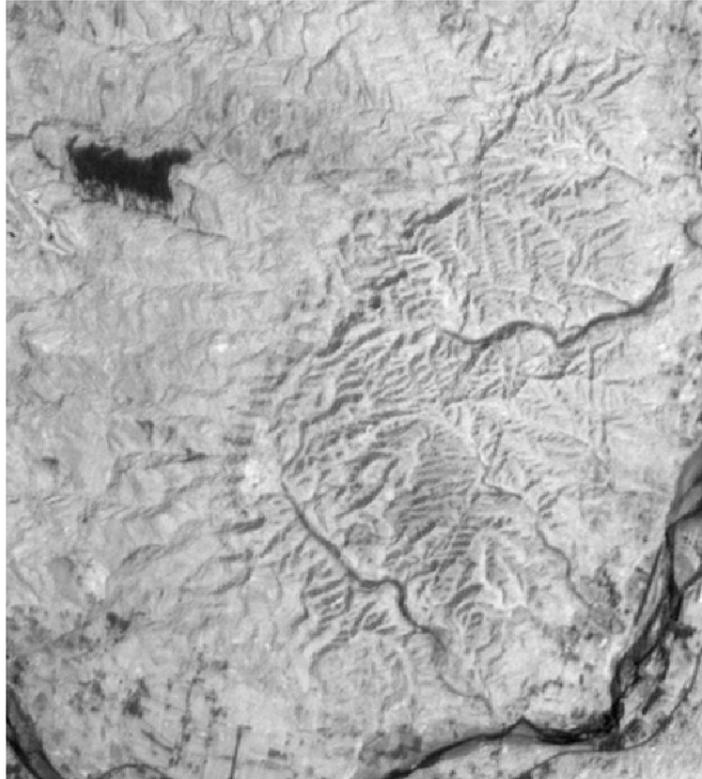
圖 15 九九峰之 NDVI 影像(1999/4/1)

震災前 1999/4/1 之 NDVI 之最小值為-0.0940、最大值為 0.5862，依據頻度分布主要在 0.4~0.5 區間，顯示在震災之前植生狀況良好，其 NDVI 影像如圖 15、頻度分布如圖 16。

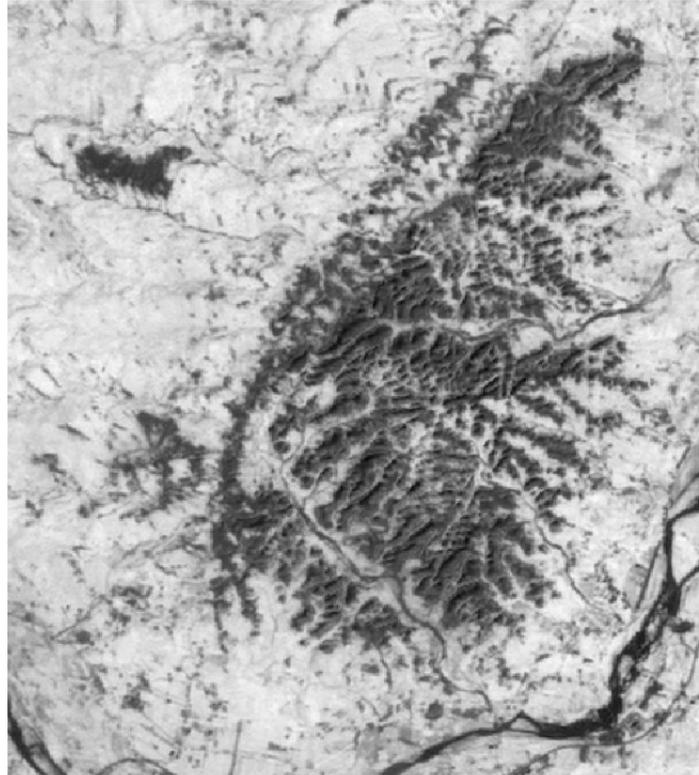
圖 17 九九峰之 NDVI 影像(1999/9/27)

震災初期 1999/9/27 之 NDVI 之最小值為-0.1719、最大值為 0.68，依據頻度分布崩塌區位主要在 0.2 以下，顯示在較陡峭的坡面受震災影響表土崩落呈裸露狀態，其 NDVI 影像如圖 17、頻度分布如圖 18。震災後二十年至今 2020/2/23 之 NDVI 之最小值為-0.0098、最大值為 0.7162，崩塌區位已在自然復育逐漸恢復生長，其頻度分布主要在 0.4~0.7 之間，其 NDVI 影像如圖 19、頻度分布如圖 20。

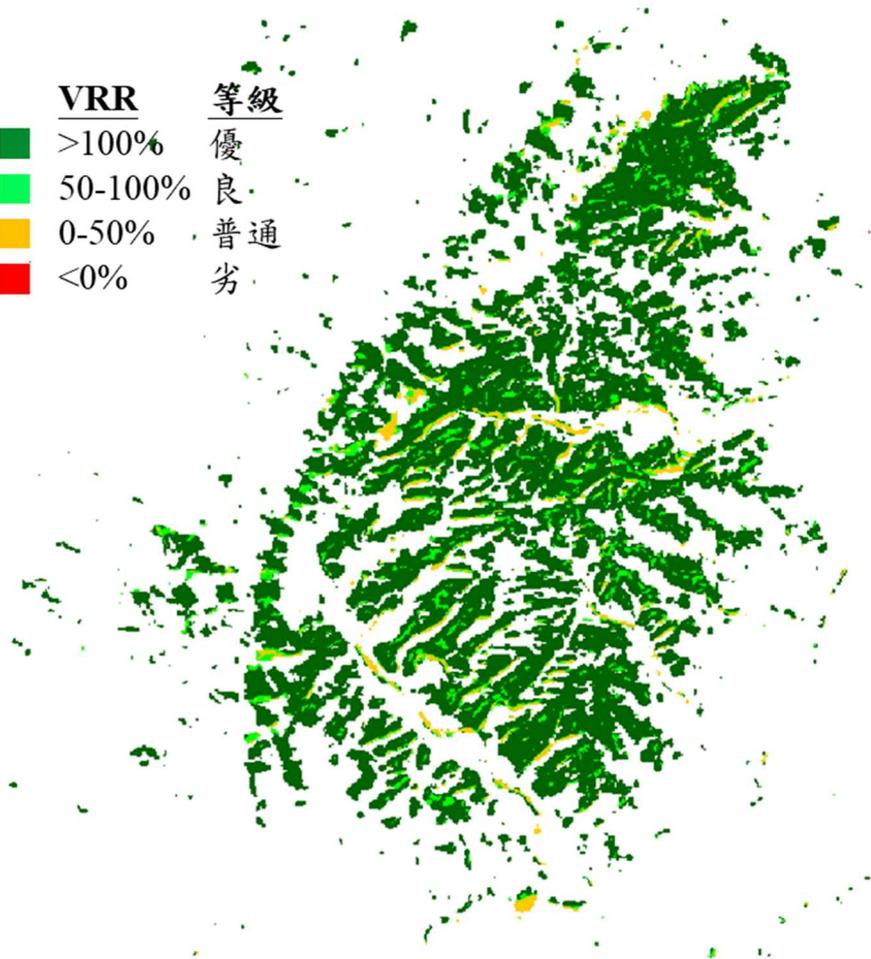
圖 21 九九峰地區之植生復育等級(2020/2/23)

將九九峰地區震災前、初期及至今之三期影像進行 VRR 計算，並分為 4 類，第一類植生復育等級為「劣」，即 $VRR < 0\%$ ，為崩塌地植生持續劣化之地區；第二類植生復育等級為「普通」，即 VRR 在 $0\sim 50\%$ ，為崩塌地植生復育普通之地區；第三類植生復育等級為「良」，即 VRR 在 $50\sim 100\%$ ，為崩塌地植生復育甚佳之地區；第四類植生復育等級為「優」，即 VRR 在 $0\sim 50\%$ ，為崩塌地植生已完全復育之地區。以 2020/2/23 之衛星影像分析結果如圖 21 及表 5，可知等級「劣」的面積僅有 0.036 公頃，佔比 0.004%；等級「普通」的面積為 42.509 公頃，佔比 4.913%；等級「良」的面積為 77.251 公頃，佔比 8.928%；等級「優」的面積為 745.424 公頃，佔比 86.154%。整體而言，該區在長達 20 餘年之自然植生復育，即使在期間遭受颱風豪雨之侵襲，地表隨著植物之自然入侵已接近 100%之植生復原，顯示大自然本身有極佳的植生復育佳力。
