日式木造牆體之修復設計研究  
- 以嘉義舊監獄宿舍為例

A Study on the Restoration Design for Wooden  
Wall : by Case of the Dormitory for Chiayi Old  
Prison

研 究 生：蔡隆輝  
GRADUATE STUDENT : TSAI, LONG-HUI

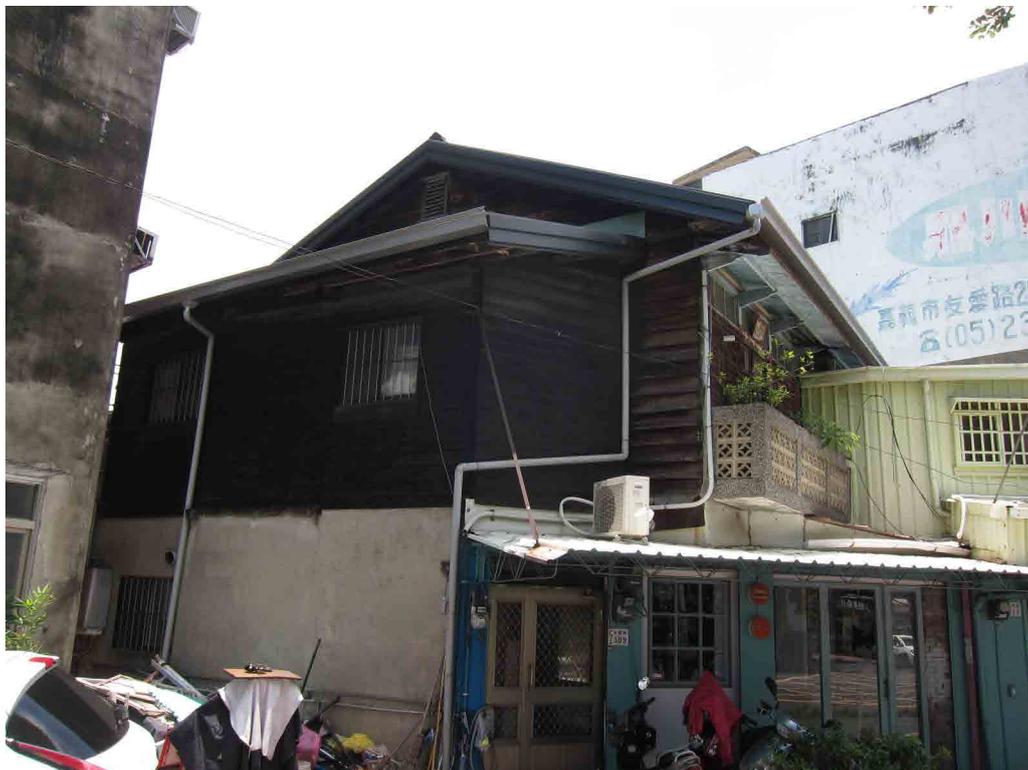
圖 1-3 木造建築調查 3

圖 2-10 位於嘉義市民權路與吳鳳北路的圓環，二樓才有木造外牆，雨淋板屬於南京下見板張（英式雨淋板）。屋面已經改為鐵皮浪板，牆體仍然保持木造雨淋板的狀態，但如圖 2-11 圓圈處，已經有板材開始白化和翹曲產生脫落的現象，而這樣的狀況也不在少數。

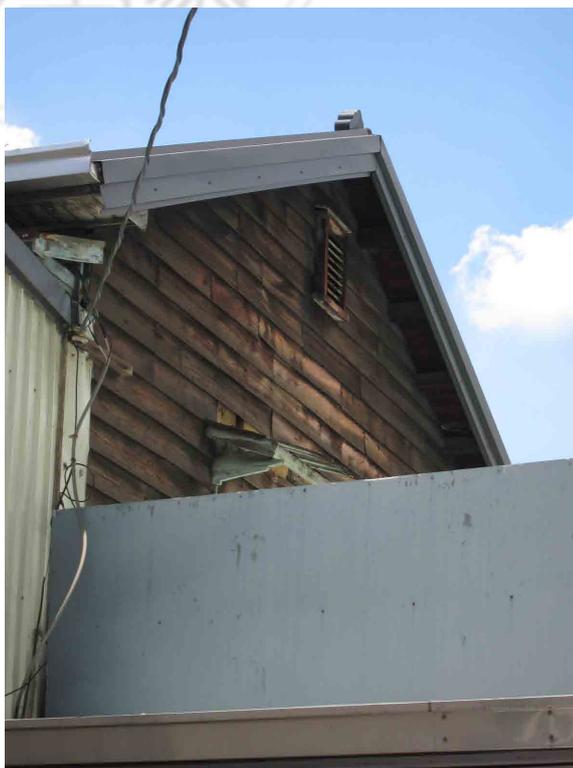
圖 1-4 木造建築調查 4

圖 1-5 位於嘉義市北榮街 44 巷 8 號，屬於南京下見板張（英式雨淋板），此建築物是嘉義市常見的木造建築的立面，未脫落部分的雨淋板保留，但板材已有脫落需要修整的現象，而將板材損壞脫落的部分由鐵皮遮蓋暫時抵擋雨水。圖 1-5 為同一棟建築物，鐵皮替換相較於板材的替換、壁體修繕及防水處理都簡單許多，但在外觀上顯得格格不入。

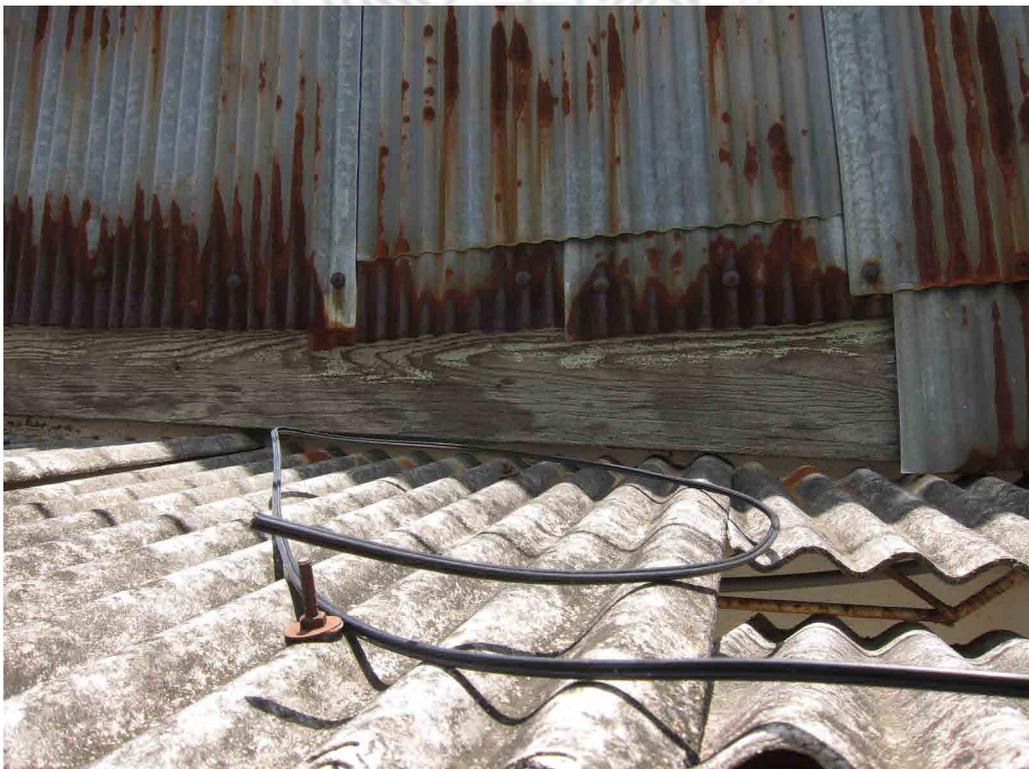
圖 1-6 木造建築調查 6

圖 2-13 位於嘉義市成仁街 237 巷 4 弄 3 號，牆體以鐵皮覆蓋，並且鐵皮也已經鏽蝕穿孔。圖 2-14 可以看到鐵皮底下的木造雨淋板雖然沒有脫落，但是板材木節處已經有孔洞並且需要更換，鐵皮部分沒有進行整修使也損毀了。

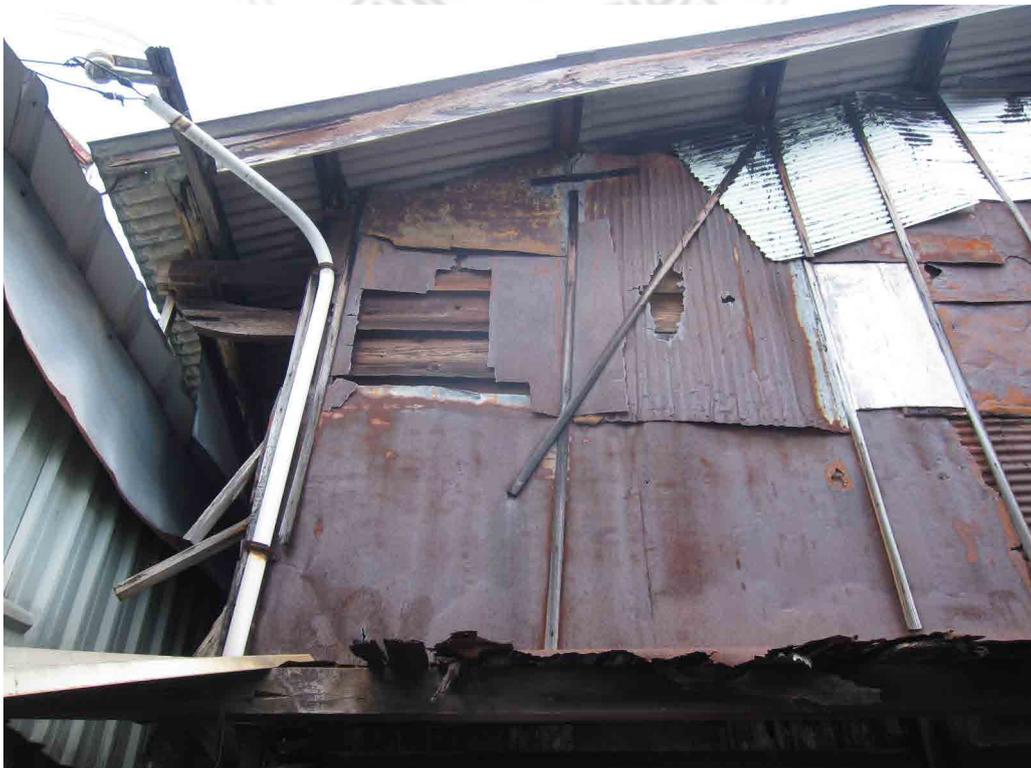
圖 1-8 木造建築調查 8

圖 2-15 位於嘉義市北榮街 38 號，雨淋板樣式是屬於德式雨林板，木料表面皆有藍色漆料，是民國初期常見的顏色。推測因有這層漆料保護了木材，使之破損的較少，也可能因為近期才沒有人住，但短邊的板材已經嚴重損壞脫落了如圖 2-16。

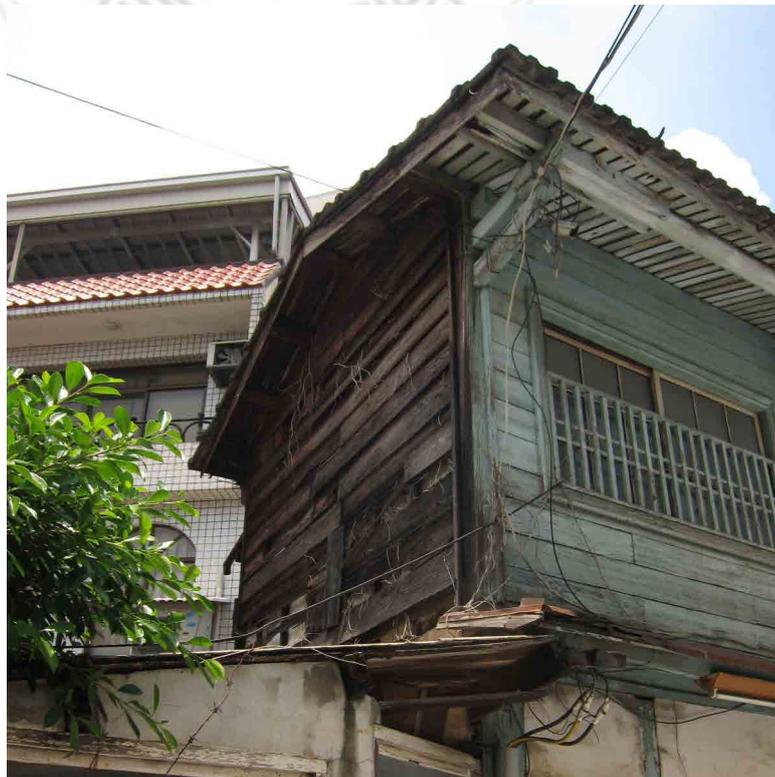
圖 1-10 木造建築調查 10

圖 2-17 位於嘉義市長榮街 181 號，屬於南京下見版（英式雨淋板）。外觀仍保有木造建築的樣式，透過圖 2-18 可以發現，板材邊緣著釘處已破裂脫落，原有木節也出現孔洞。

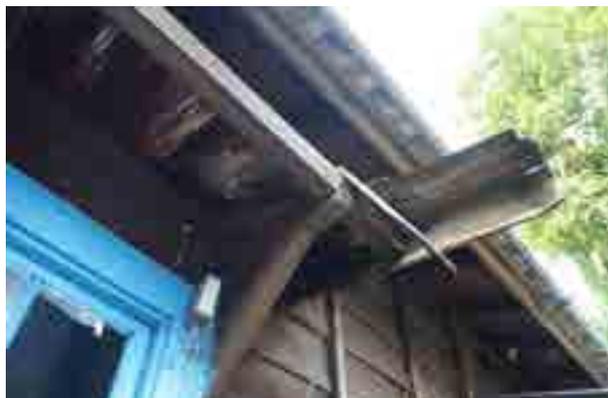
損壞部位：南向立面雨遮

損壞說明：屋簷木構件部分腐壞損毀，面板遺失。

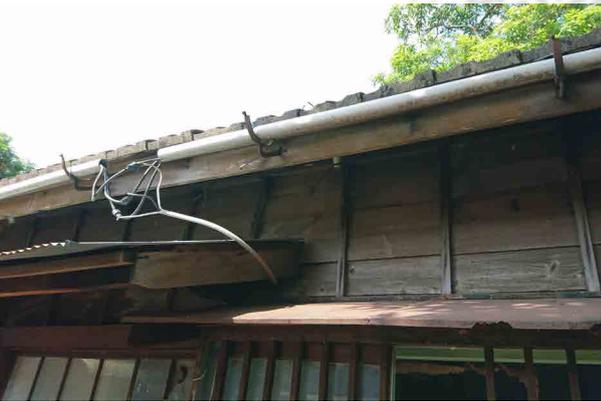
損壞類別：雨遮  
損壞說明：板材損毀  
損壞程度：中度

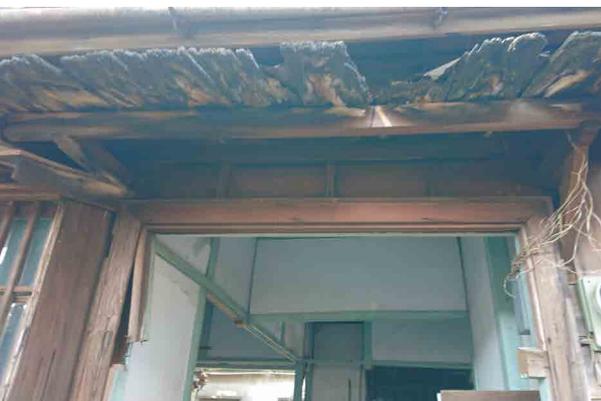
損壞類別：雨遮  
損壞說明：板材損毀  
損壞程度：嚴重

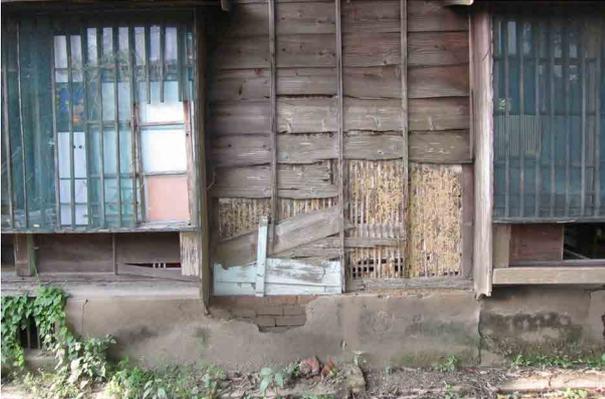
損壞部位：南向立面雨淋板

損壞說明：壓條及雨淋板脫落，內部土牆  
部分流失損壞程度：嚴重

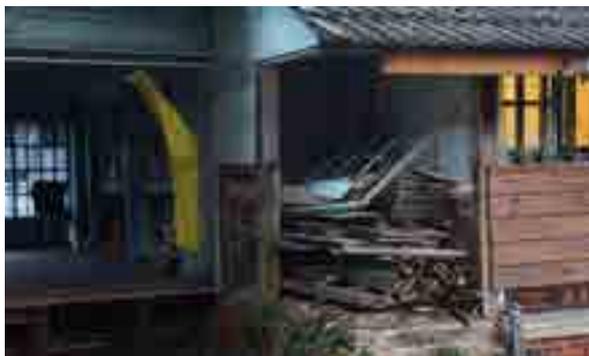
損壞部位：廁所牆面  
損壞說明：牆面面板遺失。  
損壞程度：嚴重

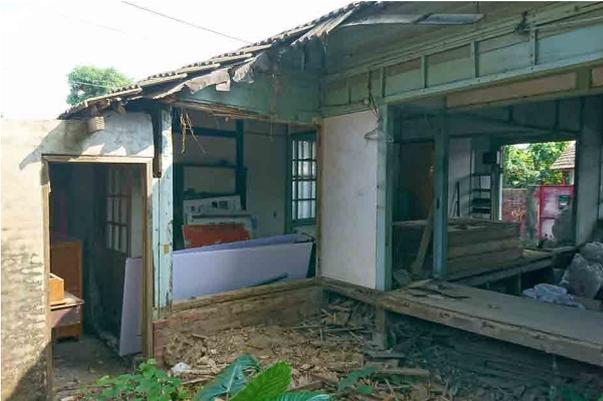
損壞部位：牆體  
損壞說明：牆體缺損。  
損壞程度：嚴重

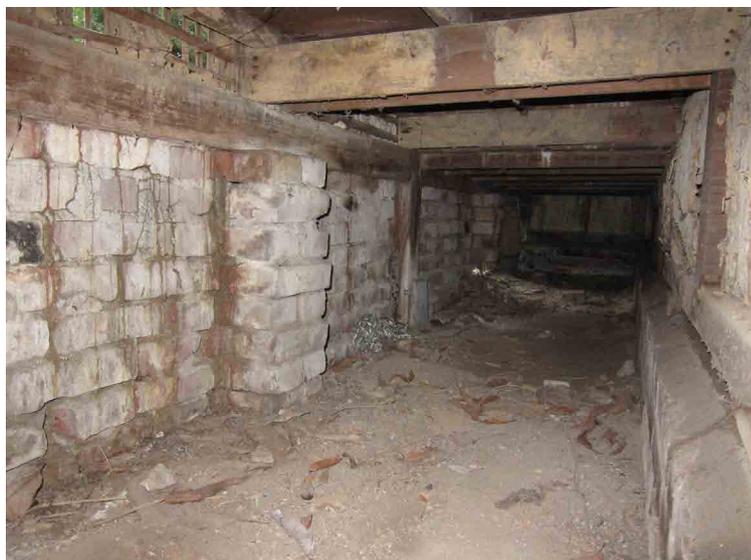
圖 3-2 B 牆面磚作基礎與土台現況

B 牆面為正確的牆體做法如圖 3-3，磚基礎上有放置土台再落柱子於土台上，因此以 B 牆體作為本研究記錄與設計的對象。

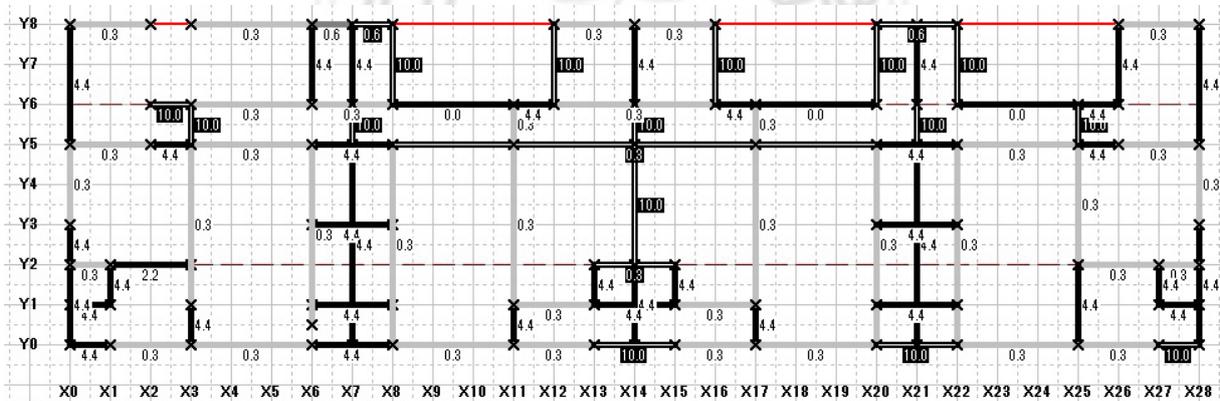
圖 3-26 原始牆體配置帶入方案 A

圖 3-27 帶入方案 A 修繕牆體，耐震能力達 0.89，相較於以編竹夾泥牆修繕牆體，提高的數值 0.15，材料本身的耐震强度高，也影響了整體的耐震能力。

階	方向	壁・柱の耐力 Qu (kN)	配置などによる 低減係数 eKfl	劣化度 dK	保有する耐力 edQu=Qu*eKfl*dK	必要耐力 Qr (kN)	上部構造評点 edQu/Qr
1	X	120.65	0.55	1.00	66.47	74.20	0.89
	Y	242.37	1.00	1.00	242.37	74.20	3.26

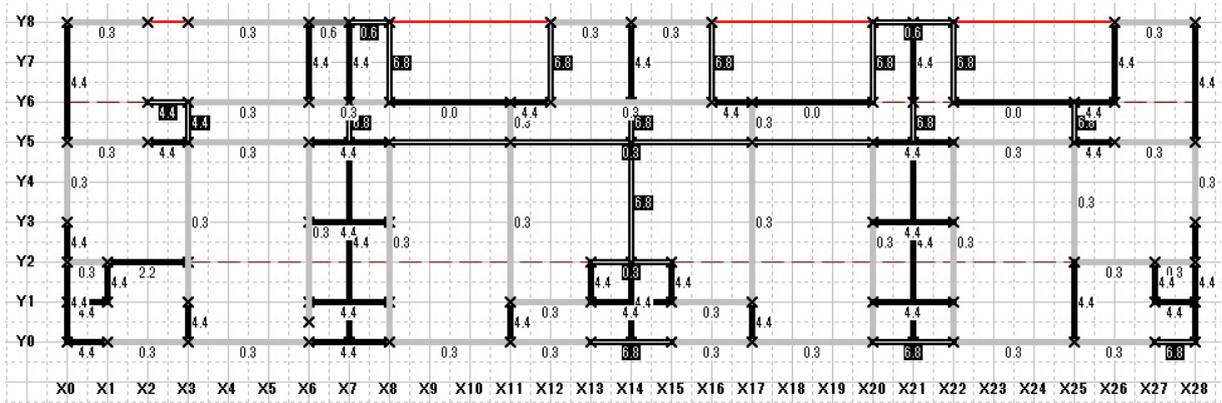
圖 3-27 原始牆體配置圖帶入方案 B

階	方向	壁・柱の耐力 Qu (kN)	配置などによる 低減係数 eKfl	劣化度 dK	保有する耐力 edQu=Qu*eKfl*dK	必要耐力 Qr (kN)	上部構造評点 edQu/Qr
1	X	106.95	0.54	1.00	57.89	74.20	0.78
	Y	204.21	1.00	1.00	204.21	74.20	2.75

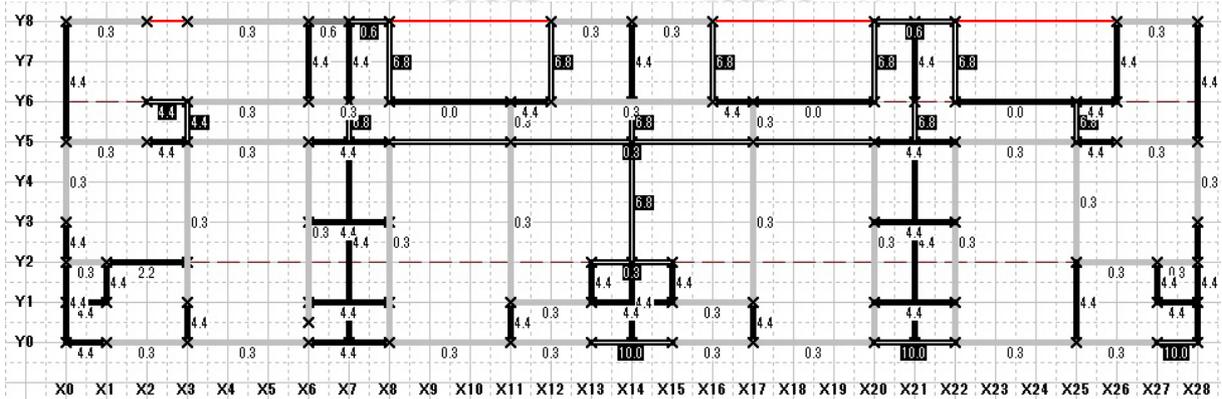
圖 3-28 原始牆體配置圖帶入方案 A+B

階	方向	壁・柱の耐力 Qu (kN)	配置などによる 低減係数 eKfl	劣化度 dK	保有する耐力 edQu=Qu*eKfl*dK	必要耐力 Qr (kN)	上部構造評点 edQu/Qr
1	X	117.14	0.53	1.00	61.77	74.20	0.83
	Y	204.21	1.00	1.00	204.21	74.20	2.75

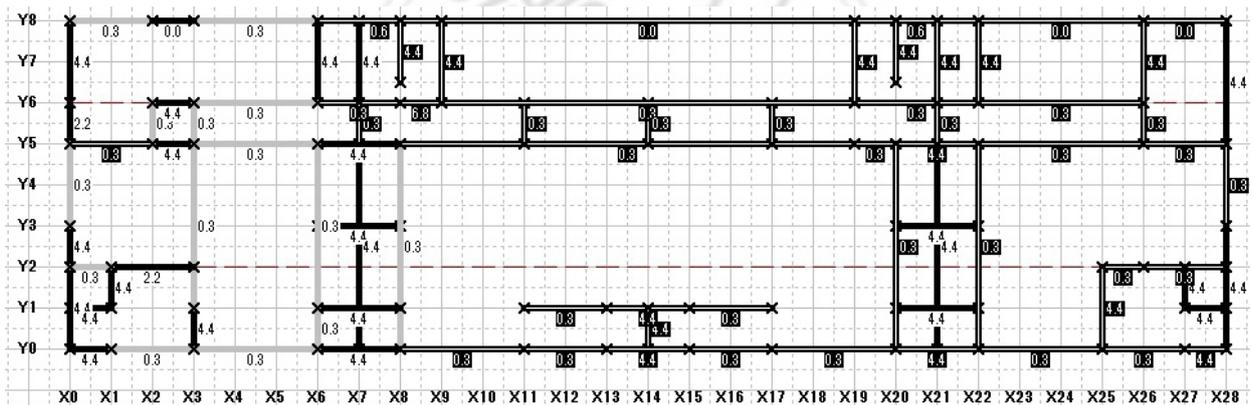
圖 3-29 新牆體配置圖以編竹夾泥牆修繕

階	方向	壁・柱の耐力 Qu (kN)	配置などによる 低減係数 eKf1	劣化度 dK	保有する耐力 edQu=Qu*eKf1*dK	必要耐力 Qr (kN)	上部構造評点 edQu/Qr
1	X	92.02	0.52	0.90	42.73	74.20	0.57
	Y	130.44	1.00	0.90	117.39	74.20	1.58

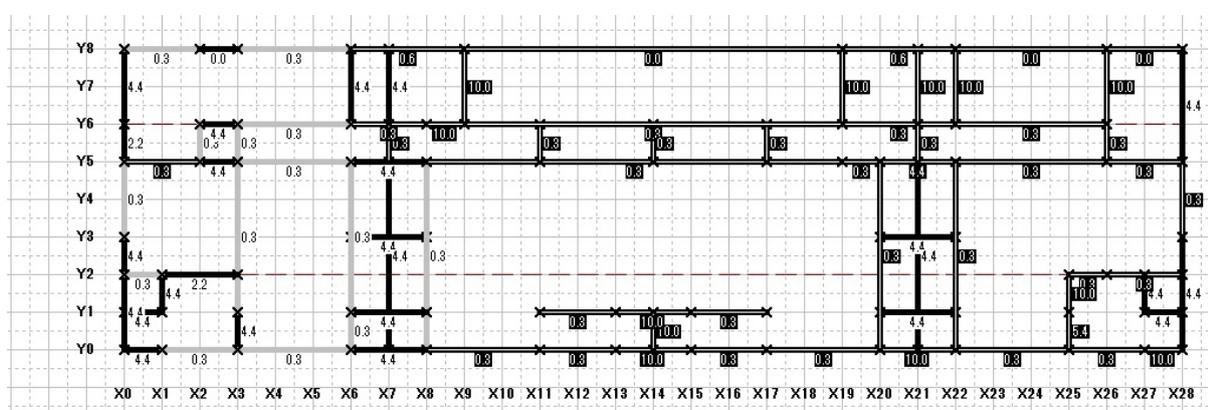
圖 3-30 新牆體配置圖以方案 A 修繕

階	方向	壁・柱の耐力 Qu (kN)	配置などによる 低減係数 eKf1	劣化度 dK	保有する耐力 edQu=Qu*eKf1*dK	必要耐力 Qr (kN)	上部構造評点 edQu/Qr
1	X	136.85	0.51	0.90	62.84	74.20	0.84
	Y	199.95	1.00	0.90	179.95	74.20	2.42

布，替換的牆體都集中在領域 b，建築物的北面領域 a 有承重力的牆體極少，因此調整領域 b 外牆體的材料，會左右整體的 x 向度的耐震力。

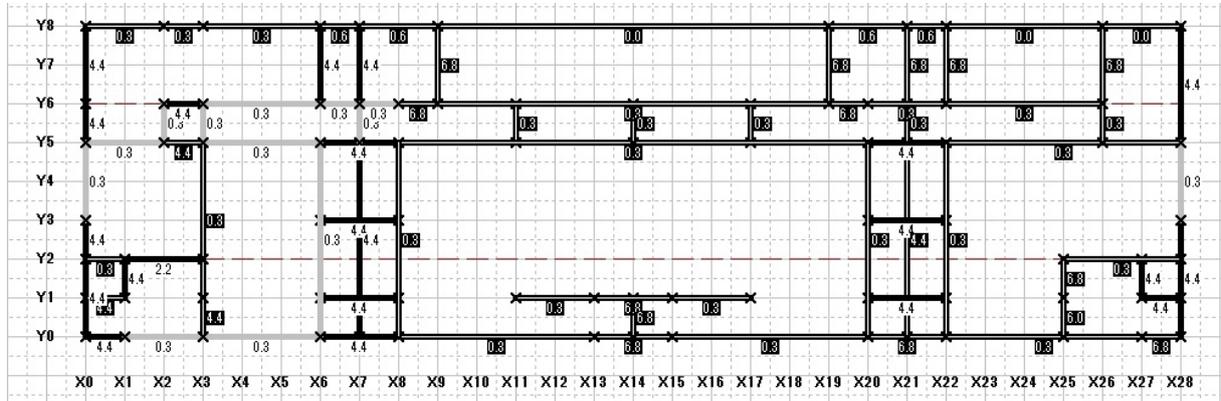
圖 3-31 新牆體配置圖以方案 B 修繕

階	方向	壁・柱の耐力 $Q_u$ (kN)	配置などによる 低減係数 $eKf$	劣化度 $dK$	保有する耐力 $edQ_u=Q_u*eKf*dK$	必要耐力 $Q_r$ (kN)	上部構造評点 $edQ_u/Q_r$
1	X	107.53	0.54	0.90	52.00	74.20	0.70
	Y	141.36	1.00	0.90	127.23	74.20	1.71

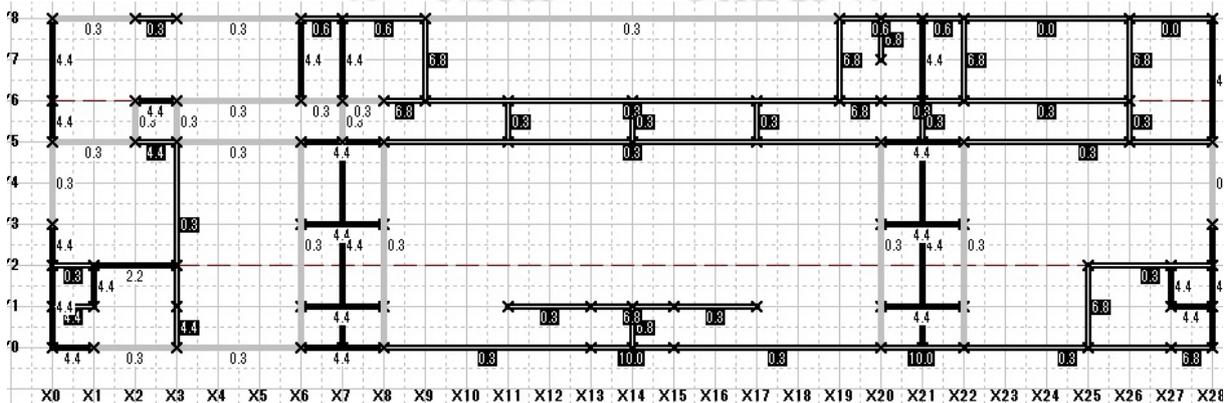
圖 3-32 新牆體配置圖以方案 A+B 修繕

方向	壁・柱の耐力 $Q_u$ (kN)	配置などによる 低減係数 $eKf$	劣化度 $dK$	保有する耐力 $edQ_u=Q_u*eKf*dK$	必要耐力 $Q_r$ (kN)	上部構造評点 $edQ_u/Q_r$
X	115.69	0.53	0.90	54.85	74.20	0.73
Y	143.54	1.00	0.90	129.19	74.20	1.74

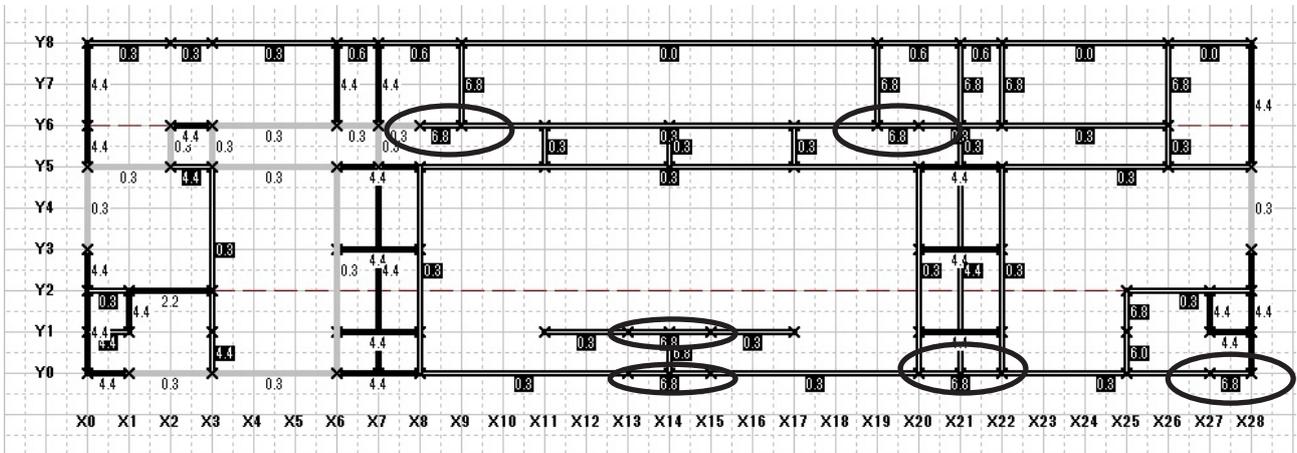
圖 5-1 X 向修繕牆體位置圖

方案	原始配置	設計配置
土壁	0.74	0.57
A	0.89	0.84
B	0.78	0.70
A+B	0.83	0.73

以本研究的日式木造建築的配置圖帶入，並參考表 5-1，若採原始配置可以使用方案 B 修繕，因強度高於編竹夾泥牆、耐震強度已經達到標準且經費較為便宜；若採用設計配置方案 A 和 A+B 雖然都達到 0.7 的標準，但只有在標準的邊緣，以強度考量採取方案 A 較為妥當，並且本研究的牆體修繕採用的是方案 A。
