南華大學藝術與設計學院建築與景觀學系

碩士論文

舊建物立面改修影響之研究一

以嘉義市老舊建築立面美化計畫為例

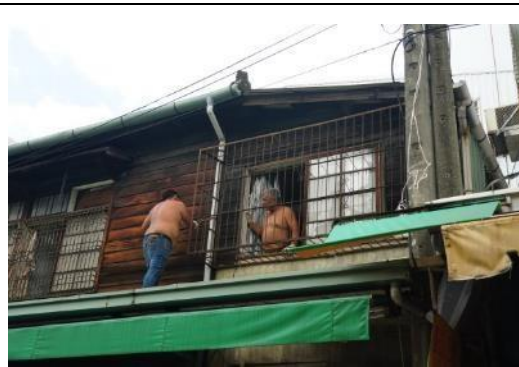
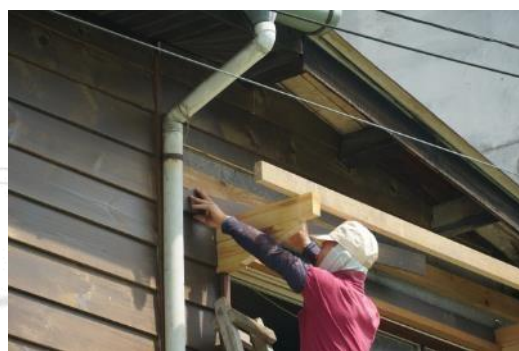
表 38 公明路 135、137 號設備修繕過程紀錄

舊招牌拆除

外凸鐵窗拆除

雨遮移位、更換

C 側後半邊雨遮新作

一樓攤販區增設天花板骨架

一樓攤販區鋪設天花板

一樓攤販區天花板上漆	陽台欄杆打磨重新上漆

雨遮增鋪防水毯	裝設燈具

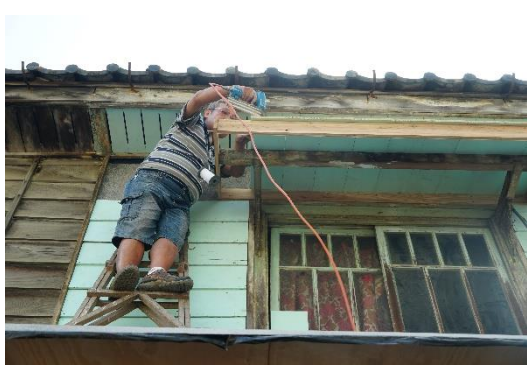
蘭井街 81 號二樓雨遮鋪設面板

蘭井街 81 號的設備修繕上主要針對凸出於外牆的二樓增設陽台及一、二樓的雨遮，並延伸忠孝路 32 號的天溝及新作一支落水管。二樓陽台為過去屋主因使用需求而自行增設的，詢問屋主後表示現在並沒有再繼續使用了，又加上評估過後發現陽台已經與牆體鬆脫，且當初排水設計不良導致積水破壞牆面雨淋板與土壁，故將其連同從陽台延伸出去的一樓雨遮一併拆除，並新作一組雨遮，骨架參照忠孝路 32 號的雨遮骨架，上面鋪設結構合板、防水毯及鍍鋁鋅鋼板；而二樓雨遮因雨遮面板材腐朽嚴重，故將板材拆除僅留骨架，回鋪新的板材及鋪設鍍鋁鋅鋼板加強防護。

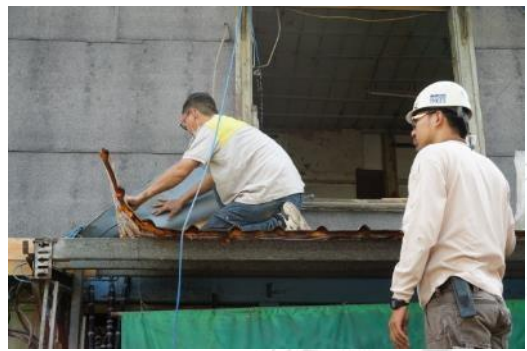
忠孝路 32 號一樓雨遮鐵皮拆除

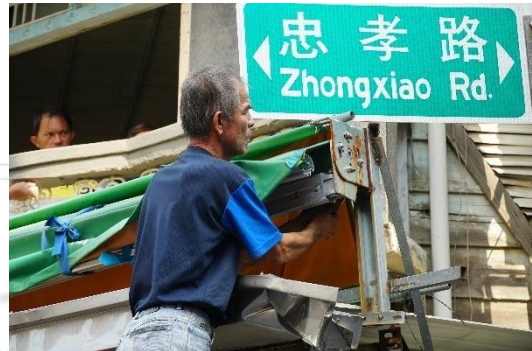
忠孝路 32 號一樓活動雨遮拆除換位

忠孝路 32 號 A 側的二樓牆體選色上同樣延伸蘭井街 81 號的用色保持一體性。忠孝路 32 號 B 側為路口的轉角處，每日往來觀看的人潮眾多，是修繕的重點區，首要重點會是處理因為一樓承租戶加裝的多組活動式雨遮而導致二樓陽台被遮擋住的問題，經過多次與承租戶協調，決定只留下一組雨遮並更改位子至固定式雨遮下方，讓陽台從一樓可以完整地看見；於牆體的選色上一樣參考舊有顏色選擇盡量相似的漆色使用。在忠孝路 32 號的一樓因為全出租給店家做使用，故只對較為明顯的捲門箱重新上漆及為個別窗扇補回缺失的玻璃。

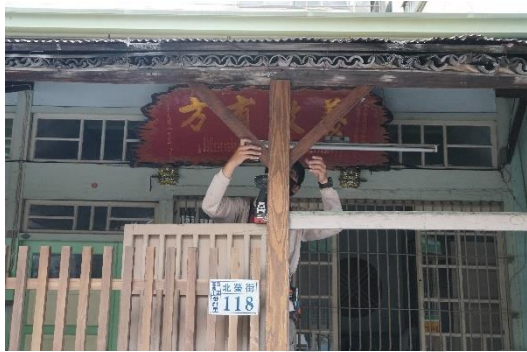
A 側柱體斜撐裝設

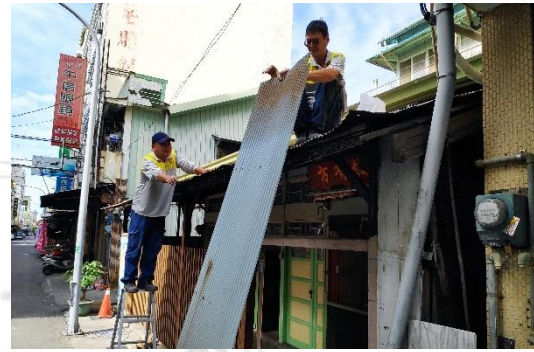
A 側雨遮鐵皮拆除

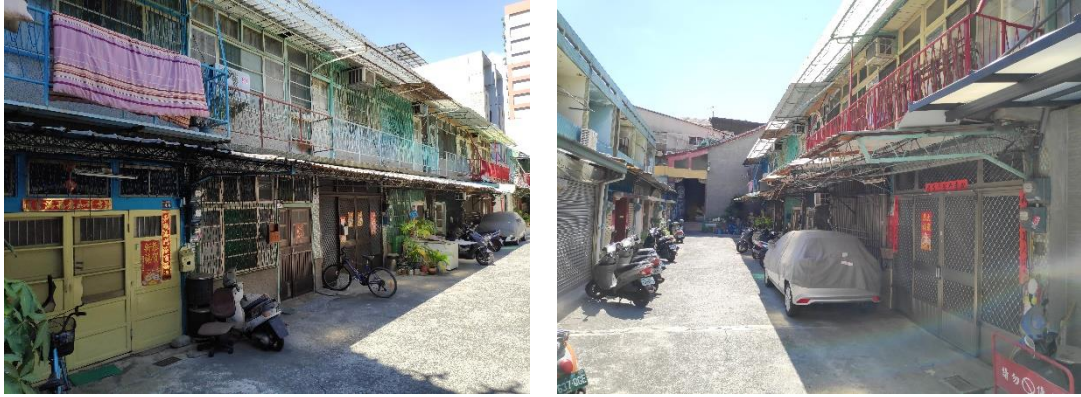
圖 64 二層樓式，一樓無圍牆之建築類型現況照

此種建築類型，多數損壞狀況為，木構梁柱受白蟻腐蝕、木造門窗外框老舊變形及鐵欄杆、花窗漆色剝落等；而修繕面上，大多是針對木構件損壞部分進行修繕，與鐵花窗的重新上漆，如僅對單間進行修繕，修繕成效會較不明顯，需配合其連棟街屋的特色，成排進行修繕，才會使修繕效果較為顯著。
