南 華 大 學  
建築與景觀學系環境藝術碩士班  
碩 士 學 位 論 文

公園設施損壞之調查-以嘉義市的公園為例

INVESTIGATION OF DAMAGE TO PARK FACILITIES-THE CASE STUDY OF PARKS  
IN CHIAYI CITY

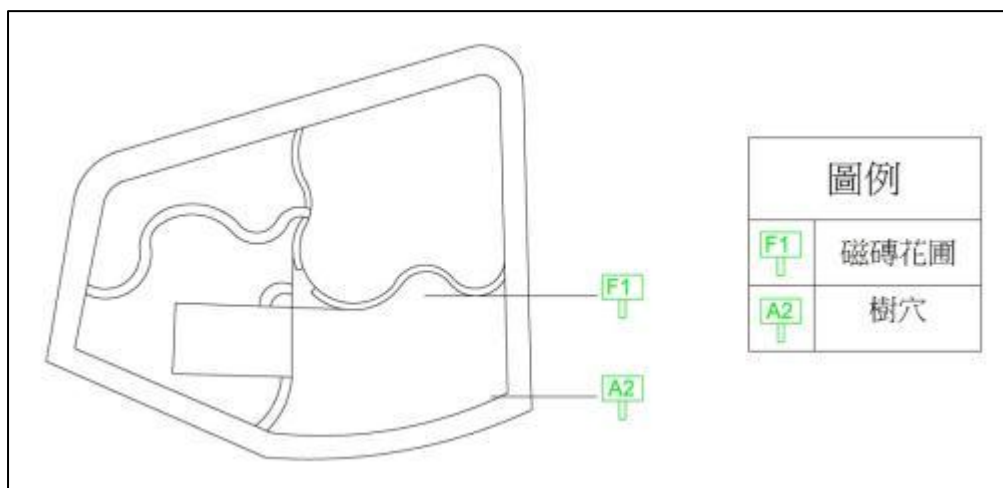
圖十六 湖內公園損壞設施位置圖

湖內公園內設施只有三樣損壞（圖十六）。且都是最輕微的損，分別是磁磚花圃、樹穴及草皮。公園內一共有 52 樣設施物，僅 3 樣受損，因此公園的損壞總平均值為 1.2，是所有公園內損壞值最第二低（表十四）。

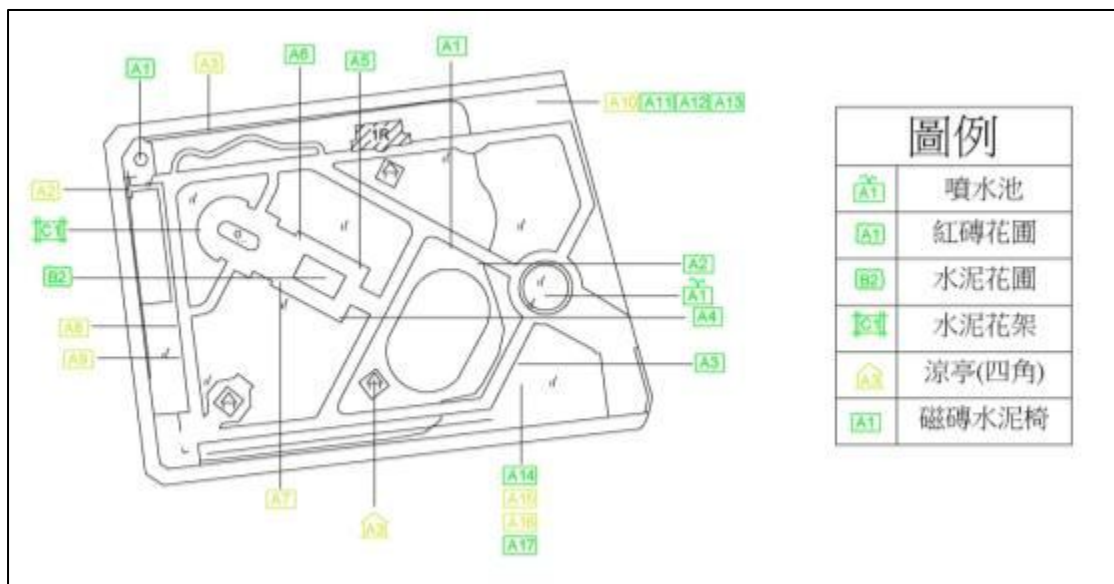
圖四十六 長榮公園損壞設施位置圖

公園中損壞最嚴重的設施是鋪面中的草皮 (圖四十七), 損壞平均值為 3.55 (表三十四); 添景設施以紅磚花圃損壞最嚴重, 損壞平均值為 3; 休息設施損壞最高的是磁磚水泥椅, 損壞平均值為 2.35; 運動設施的溜冰場損壞值為 2; 服務設施的男廁磁磚牆面所壞值為 3。公園內全部有 101 樣, 其中 40 樣受損, 設施損壞總平均值為 1.418604651。

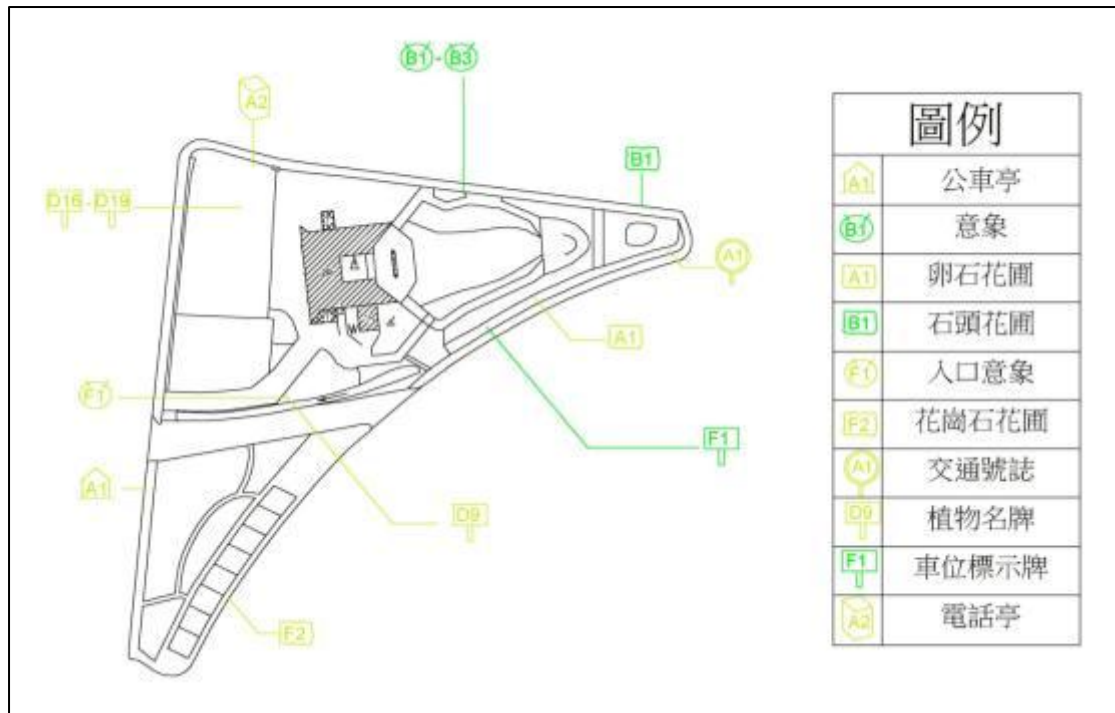
圖四十九 二二八公園損壞設施位置圖

鋪面以卵石鋪面的損壞平均 3 為最高（圖五十）；服務設施損壞度最高的是電話亭，損壞平均值為 3；添景設施中的兩種卵石花圃損壞度最高，損壞平均值為 3；公園內一共有 285 樣設施，其中 46 樣受損，損壞總平均值為 1.566666667（表三十六）。

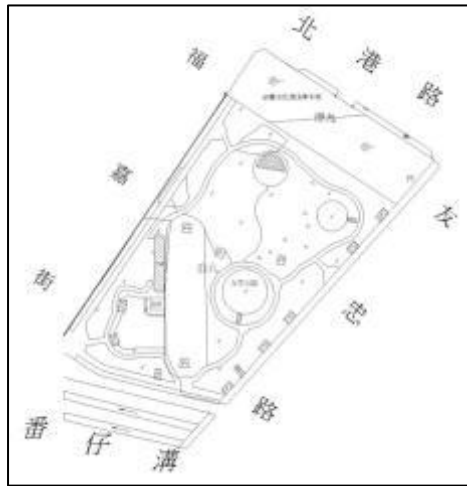
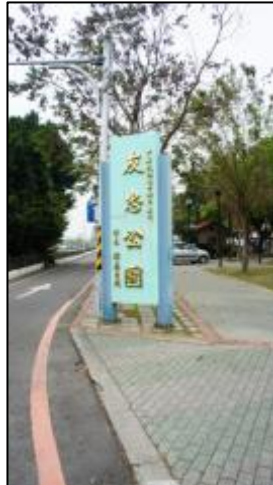
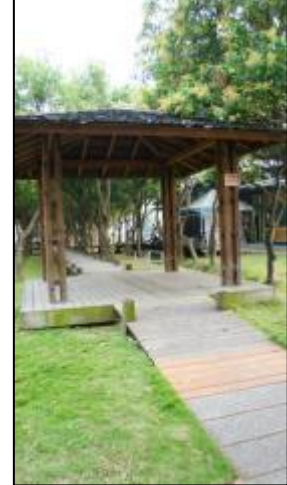
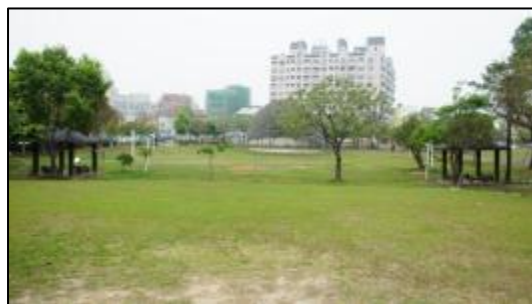
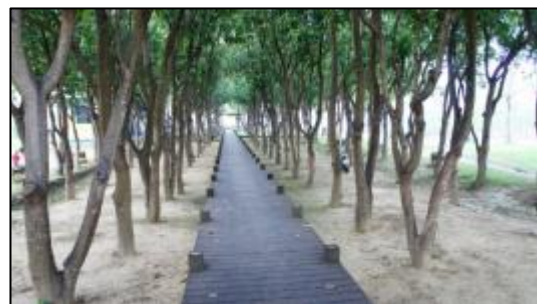
圖六十九 友忠公園現況圖

公園名稱	友忠公園
啟用年代	2005 年 02 月
都市計畫編號	公 9
面積	1.486 公頃
位置	福嘉街、北港路、友忠路及番仔溝路口處
周圍環境	商業區、住宅區
研究調查日期	2011 年 03 月 10 日
公園配置	友忠公園為梯形(圖六十九),邊緣因與道路相接,因此有人行道。將四個角落的節點與區域內的步道做串聯,大型設施多集中於下半部,上半部為大片草皮。

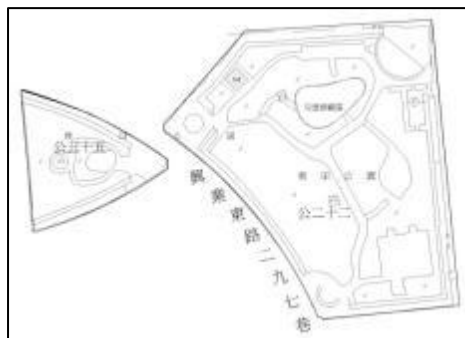
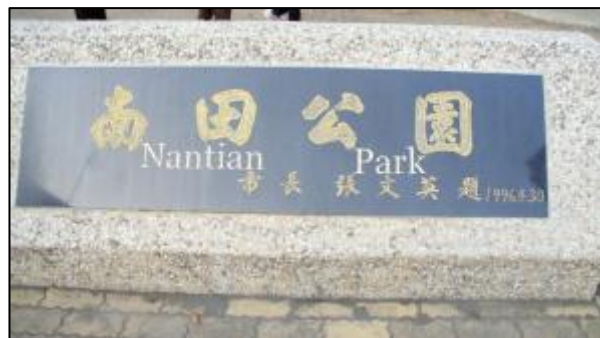
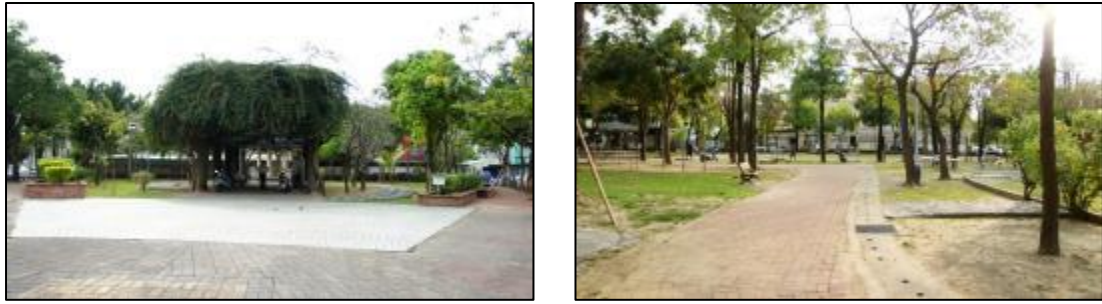
圖七十二 南田公園現況圖

公園名稱	南田公園
啟用年代	2005 年 02 月
都市計畫編號	公 22
面積	1.872 公頃
位置	興業東路二九七巷
周圍環境	一邊為住宅區，一邊為菜市場
研究調查日期	2011 年 03 月 20 日
公園配置	南田公園有兩個區塊（圖七十二），左邊的區塊形狀為三角形，右邊的區塊為不規則五邊形。左邊區塊一邊相貼於住宅，另外兩邊為人行道，中間有花架及涼亭；右邊區塊範圍較廣，周邊同樣設置有人行道。以三個節點串連動線形成三大塊區域，分別為上方及左右兩側。上方區域以遊戲設施及廁所為主，右方區域以運動設施為主，左方區域原為大片草皮，目前民眾自行改造為槌球場。

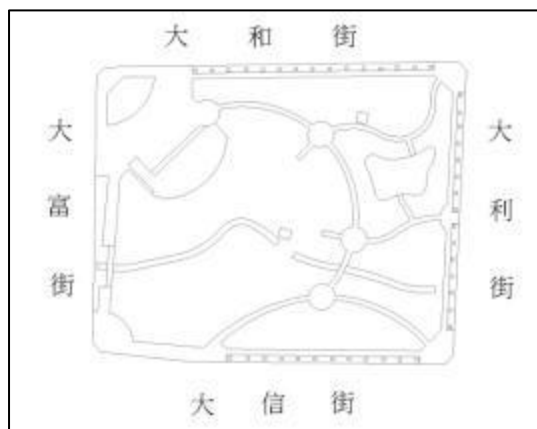
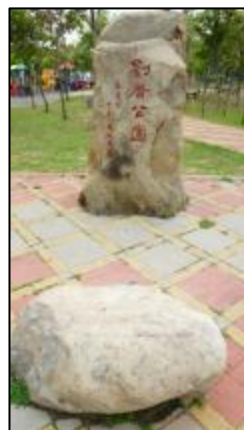
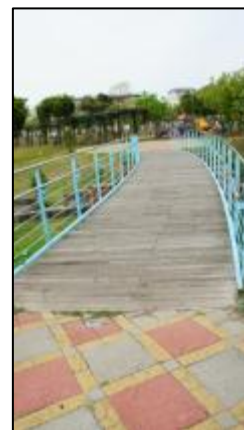
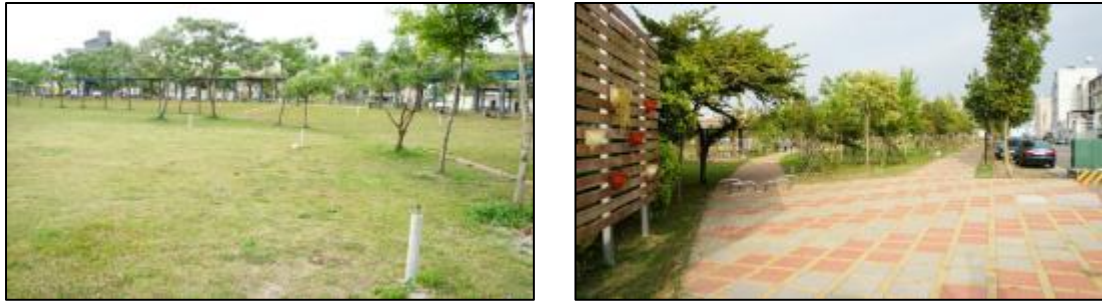
圖七十五 劉厝一號公園現況圖

公園名稱	劉厝一號公園
啟用年代	2008 年 02 月
都市計畫編號	公 31
面積	2.15 公頃
位置	大富路、大和街、大利街及大信路
周圍環境	住宅區
研究調查日期	2011 年 03 月 22 日
公園配置	劉厝一號公園的形狀為長方形（圖七十五），四周與道路相接，因此設有人行道及樹穴分隔的停車格。中間有小溪流橫越。以四個角落為節點，作動線上的串聯。左上方有一個小廣場及階梯棚架；右邊有遊樂設施及花架；左下方有一間小廟。

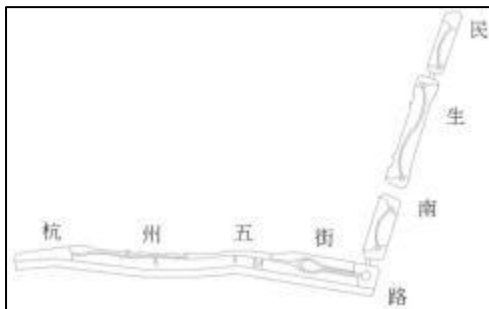
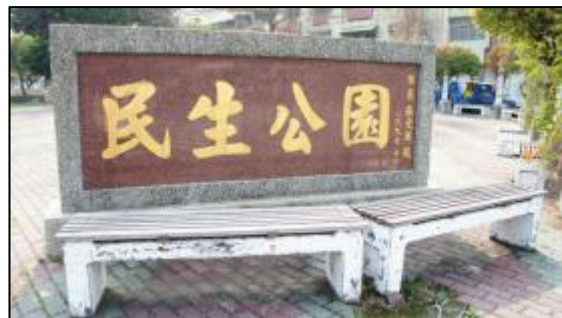
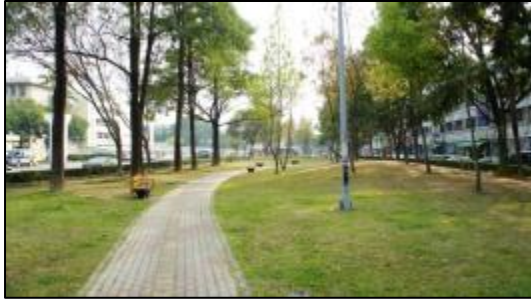
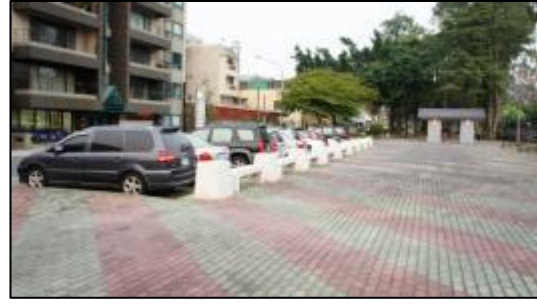
圖七十八 民生公園現況圖

公園名稱	民生公園
啟用年代	1996 年 04 月
都市計畫編號	公 20
面積	2.625 公頃
位置	民生路與杭州五街
周圍環境	住宅區及學校
研究調查日期	2011 年 03 月 24 日
公園配置	民生公園圖面上呈現 L 型，但實際上是被道路切成四個長條形（圖七十八）。這四個長條形的組成方法大致上一樣，兩個端點作為節點，中間以動線串聯，設施物散佈在動線及端點旁。

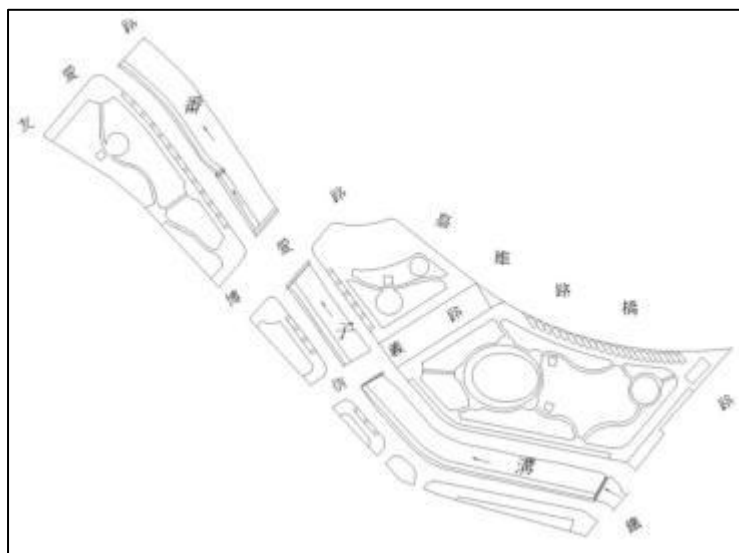
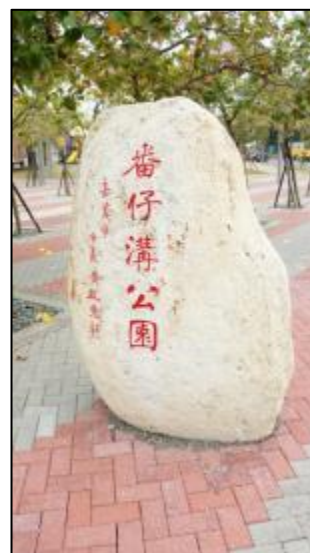
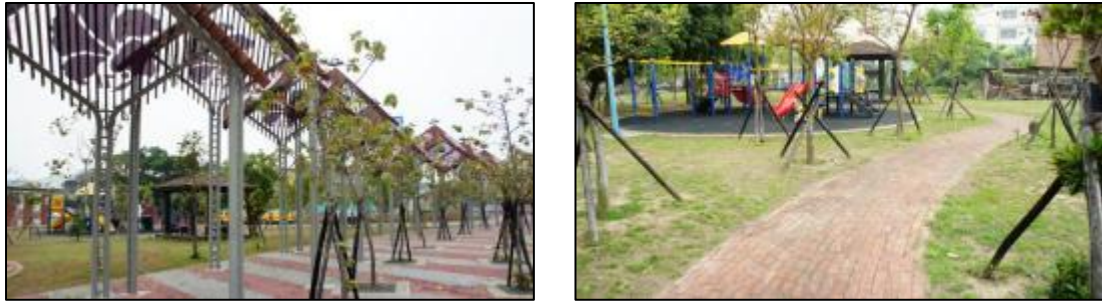
圖八十一 番仔溝公園現況圖

公園名稱	番仔溝公園
啟用年代	2008 年 05 月
都市計畫編號	公 13 及公 14
面積	2.85 (0.8+2.05) 公頃
位置	友愛路、博愛路、信義路、鐵路、番仔溝及嘉雄陸橋交接處
周圍環境	陸橋、鐵路及住宅區
研究調查日期	2011 年 03 月 17 日
公園配置	因道路、及河流經過，公園被分割為七塊（圖八十一）。最主要的區域是嘉雄陸橋旁的這兩塊及友愛路旁那一塊，其他四塊多屬於人行道功能。各區塊都以人行道作為邊緣，再依型態做節點上的串聯。

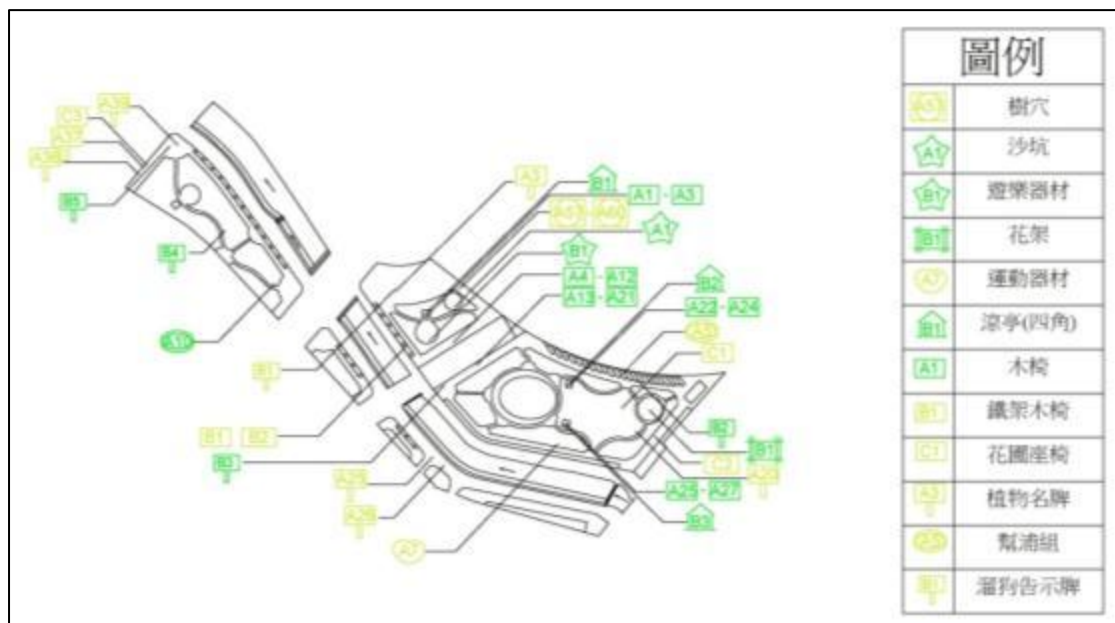
圖八十二 番仔溝公園損壞設施位置圖

番仔溝公園一共有 409 樣設施，其中的 82 樣受損，損壞總平均值為 1.522727 (表五十八)。鋪面中損壞最嚴重的是停車格 (圖八十三)，損壞平均值為 3；添景設施損壞最嚴重的是鐵花架，損壞平均值為 2；服務設施裡以溜狗告示牌的損壞值為高，損壞平均值為 2.2；遊戲設施中損壞最嚴重的是沙坑，損壞平均值為 2；休息設施中的花園座椅損壞平均值 3 為最高；運動設施的運動器材損壞值最高，損壞平均值為 1.15。

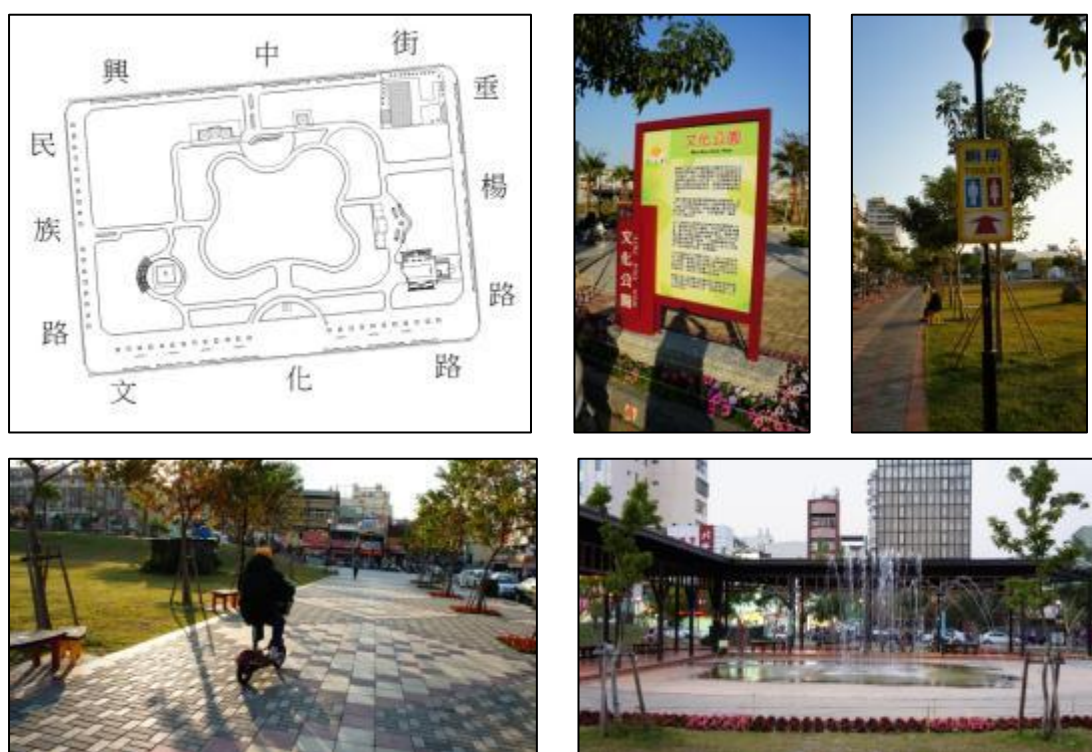
圖八十四 文化公園現況圖

公園名稱	文化公園
啟用年代	2009 年 01 月
都市計畫編號	公 16
面積	3.08 公頃
位置	文化路、民族路、興中街與垂楊路路口
周圍環境	商業區及學校
研究調查日期	2010 年 12 月 28 日
公園配置	文化公園為長方形（圖八十四）。周邊包以寬闊的人行道，內部動線將公園分割為五個區域，分別為

<p>左上、左下、中、右上及右下。左上為石雕區，留白處是預留以後蓋地下停車場做為出入口使用；左下為地泉及休息區；中間為草皮凹地，可為防洪池使用，凹地的上方為表演台，下方為入口意象；右上的方形區塊為歷史建築物，周圍還有運動設施；右下為廁所、跳泉及休息區。公園內各區域都覆蓋大片的草皮。</p>
--	---

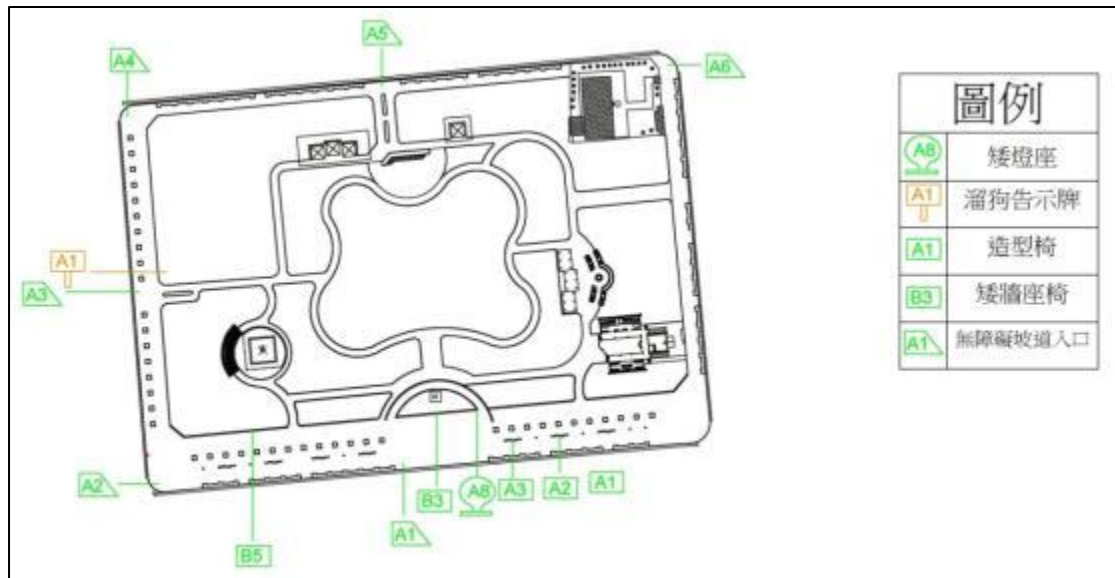
圖八十五 文化公園損壞設施位置圖

公園內一共有 180 樣設施，其中 31 樣受損，損壞總平均值為 1.212765957 (表六十)。鋪面設施中以造型地磚、無障礙坡道入口及透水磚鋪面的損壞最高 (圖八十六)，損壞平均值都為 2；休息設施中損壞程度最高的是造型椅，損壞程度為 2；服務設施以溜狗告示牌的損壞平均值 2.5 為最高；添景設施中損壞程度最高的是跳泉。

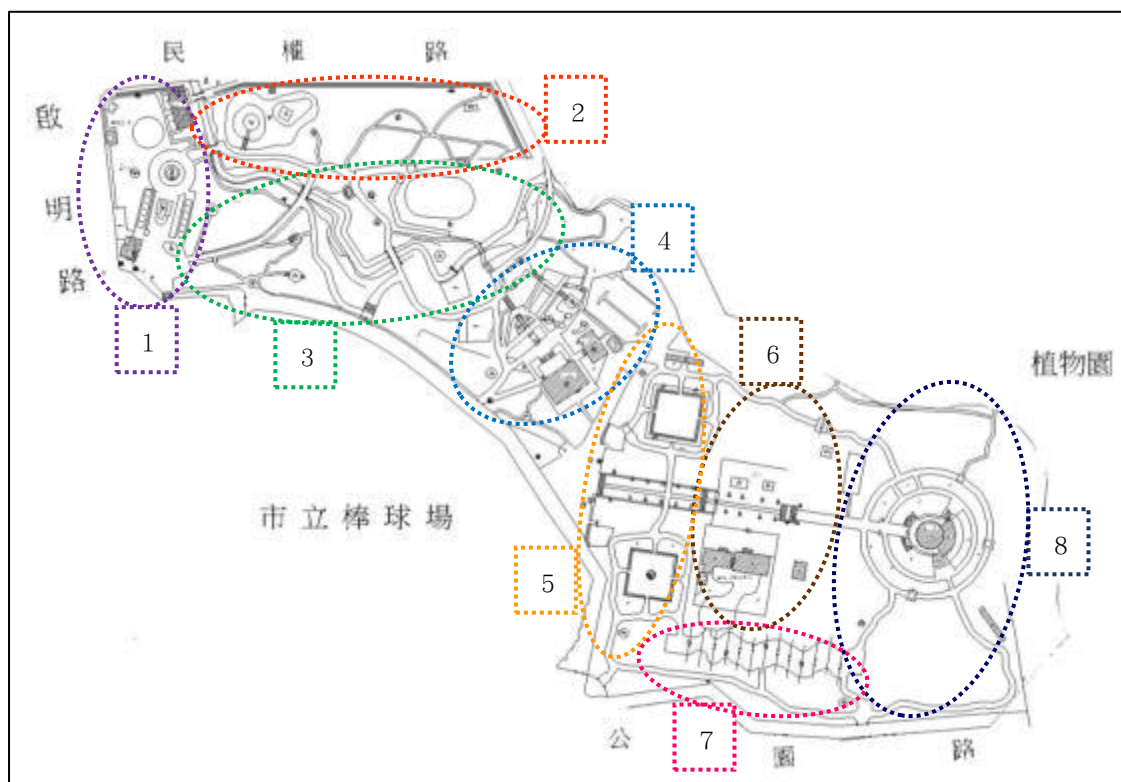
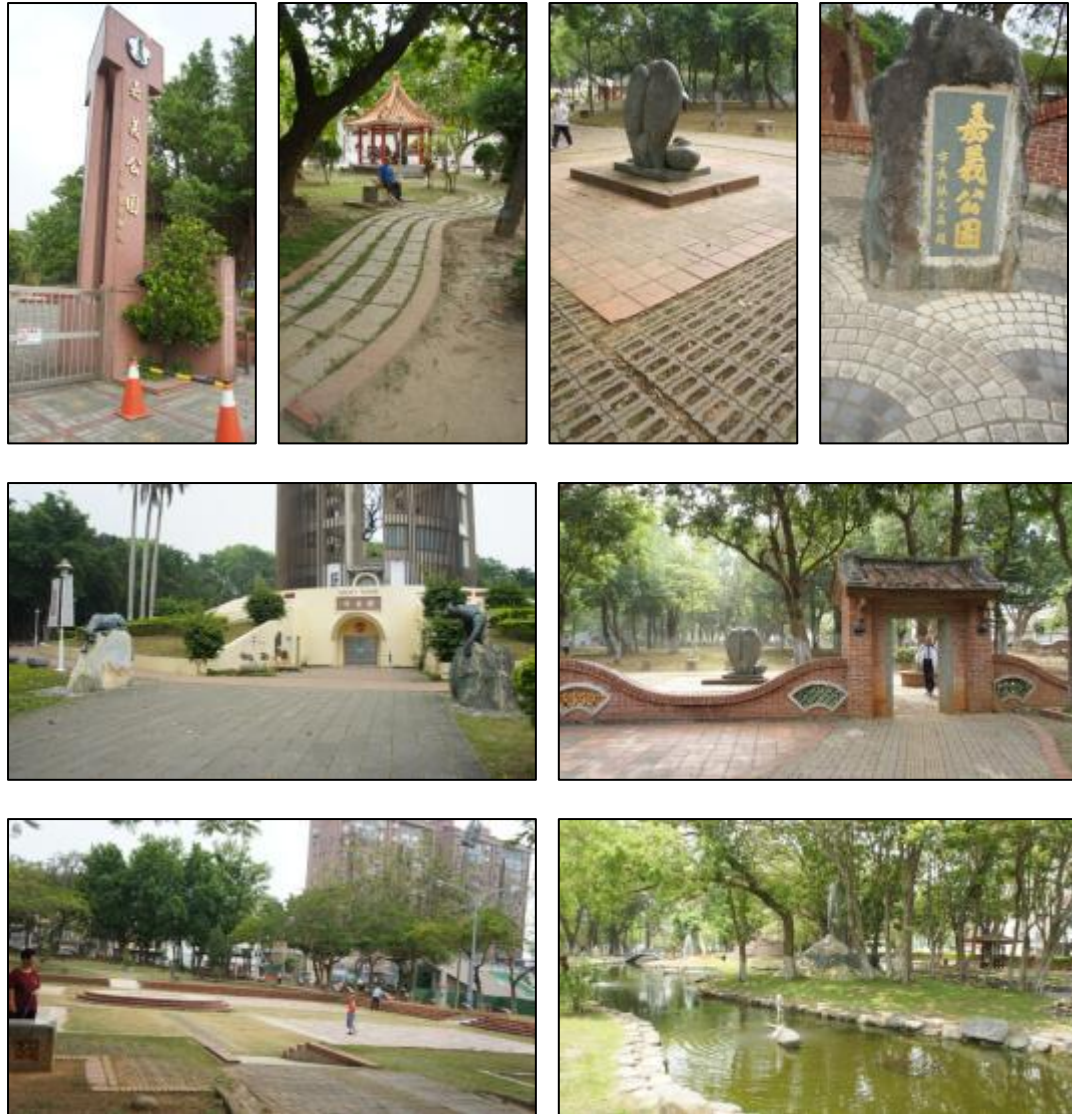
圖八十七 嘉義公園現況圖

公園名稱	嘉義公園
啟用年代	1903 年建造 (民國 86 年 07 月重建)
都市計畫編號	公 6
面積	23.21 公頃
位置	民權東路、啟民路及公園路交叉處
周圍環境	民權東路及啟民路為住商混合區，公園路邊為棒球場、學校及住宅區，圖面右邊有植物園 (圖八十七)。
研究調查日期	2011 年 04 月 26 日至 100 年 05 月 06 日
公園配置	<p>嘉義公園為不規則的長型，圖中簡單將嘉義公園分為八個區域 (圖八十七)。</p> <ul style="list-style-type: none"><li>· 第一個區域為主要入口區。主要設施物為中央的廊道及噴水池，此區域也是管理室的所在位置。另外還有遊戲設施及廁所。</li><li>· 第二個區域為噴水池區。左邊為一個大水池，有兩個噴水意象。右邊為步道、廁所及休息區。</li><li>· 第三個區域為運動設施區。此區域的右半邊包含有溜冰場、羽球場等運動設施。左半邊區域為意象及休息區。</li><li>· 第四個區域為孔廟區。以孔廟為中心，周圍圍繞著許多休息設施。區域的右上有停車場改造的槌球場及廁所。</li></ul>

<ul style="list-style-type: none"> <li>· 第五個區域為第二入口區。過去為神社的入口，現在為射日塔的入口。區域上為遊戲設施區及廁所，下為廣場區。</li> <li>· 第六個區域為歷史建築區。此區為舊神社遺址，現在為史蹟資料館。此區域還包含有大片草皮及休息設施。</li> <li>· 第七個區域為造型牆區。此區域以波浪型矮牆作為廊道，與第五、六、八區域連結，同時設有休息設施。</li> <li>· 第八個區域為射日塔區。該區以射日塔為中心，周圍配以花圃及草皮。區域上方有一小區運動設施，下方也有運動設施，另外下方還有廁所。</li> </ul>
--	---
