碩士論文

古蹟防火對策之研究－以嘉義縣朴子市配天宮為例

Study of Fire Prevention Countermeasures for the Monuments as  
Peitan Temple at Puzih City of Chiayi County as an Example

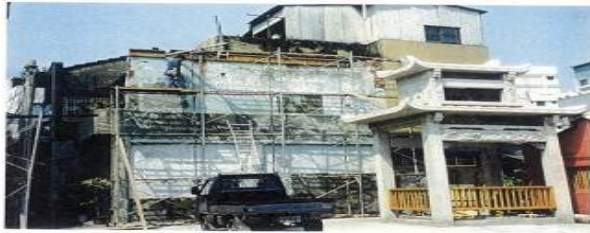
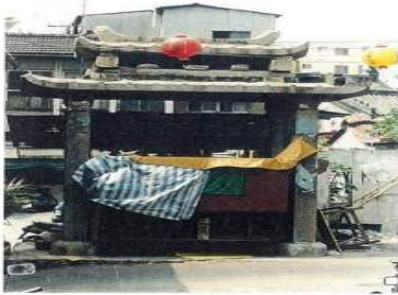
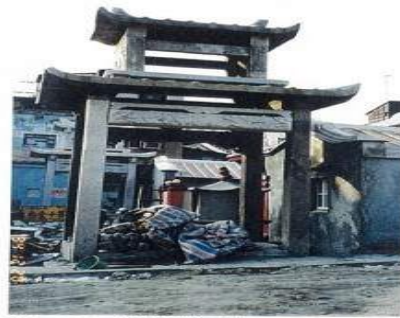
圖 2-8 風神廟損壞情形

照3-3-52：鼓樓完成。

照3-3-53：鐘樓修復前原貌。

照3-3-54：鐘樓修復後現況。

2 造成損壞地點及項目:風神廟前的接官亭石坊、鐘樓、古樓都有2百多年歷史，強震後，鐘樓四個基座斷裂，往旁邊道路倒塌，重達 20 噸的石鑄鐘樓碎成一地。全台首學孔廟局部受損，明倫堂後側兩柱與山牆間產生裂縫，造成牆面剝落、沙漿塊及磚塊掉落，明倫堂西側石碑與水泥牆間裂縫加大。鹽水八角樓在強震過後也傳梁柱移位、壁磚剝落。(圖 2-6，文化局，2016)
