## 廢棄檳榔坡地生態工法復育之研究

# The study of restoring abandoned betel nut hillyland by ecological engineering methods

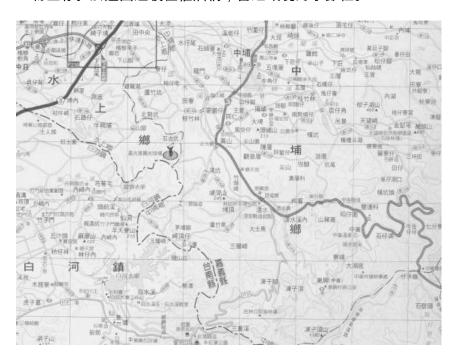
圖 7 嘉義縣中埔鄉三層村位置

三層村(圖 7)位於嘉義縣之東南隅,西連嘉南平原與後壁鄉為鄰,南隔頭前溪與白河鄉相望,北面多為丘陵或溝川,南北長六公里,東西寬八公里,地勢東面多山而向西面傾斜,居民群聚於河谷台地,主要有三個聚落 - 崎頭仔、桃仔寮、茅埔。研究坡地正位於村中心處,陵線以南為白河水庫水源保護區,北與三層國小一溝之隔,四週均為檳榔園,坡度在5%~35%之間。土壞主要由崩積土、石質土、黃壤、紅壤所組成,石質土所佔比重較高,山坡地則以黃壤、紅壤、沖積土為主。全村位於北迴歸線以南,屬熱帶氣候區,常年溫高且冬季少雨。最高溫度為攝氏 36℃,最低則為6℃,年平均溫度為22℃,年降雨量介於1,500~2,000公厘,海拔高度150公尺~200公尺。社區居民在四十年代由白河地區遷入,人口在八○年代初期因檳榔產業達到最高峰。九○年代後因產業的沒落迅速外移,少數居民轉作柚子、養蜂、種蘭,多數的居民則出外就業。
