南華大學藝術與設計學院建築與景觀學系

碩士論文

舊建物立面改修影響之研究一

以嘉義市老舊建築立面美化計畫為例

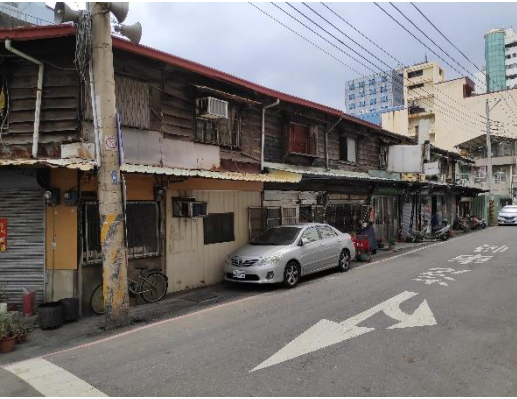
表 6 蘭井街調查記錄

蘭井街上較為密集的老街屋為仁愛路至西門街路段上的兩棟連棟街屋，一棟為四連棟形式，另一棟則為八連棟。四連棟街屋的建物狀況良好，為有持續使用及維護得狀態，而八連棟的建物狀況則較為不良，破損、老化的程度相當嚴重。

<p>四連棟街屋建物外觀紀錄</p>	<p>八連棟街屋建物外觀紀錄</p>

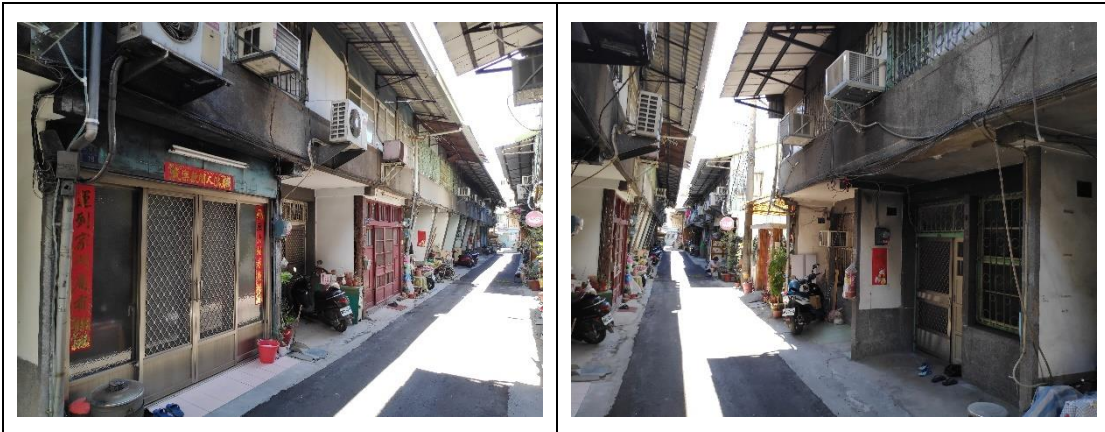
仁愛路 195 巷建物外觀紀錄

此處的老屋主要群聚於三個路段區域內，各路段聚落之間相較分散，連續性較弱，三個路段都為沿著巷弄兩側而建的聚集形式。仁愛路路段主要群聚於仁愛路 195 巷內，巷弄兩側都為二層樓半木造建築，建物外觀大多一致且建物狀況良好，巷弄景觀十分乾淨整齊；永安街路段主要群聚於永安街 390 巷內，巷弄一側皆為二層樓木造房屋，外有磚牆與二樓陽台，另一側為一層樓木造房屋，高矮對看圍塑出有層次感的巷弄景觀；新民路路段主要群聚於新民路 728 巷與 756 巷兩條相鄰的巷子內，巷弄兩側都為二層樓木造建築，建物外觀大多一致，巷弄景觀寬亮整齊。

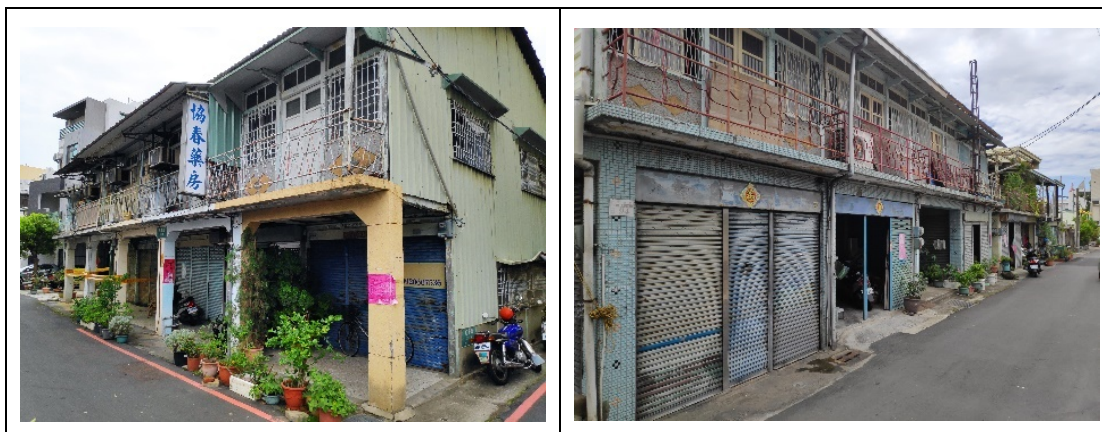
友忠路 827 巷建物外觀紀錄

此處老屋零星散落、新舊交雜，分佈於友忠路的巷弄之中，老屋目前仍有人在使用的比例高，所以建物狀況大多維護良好。

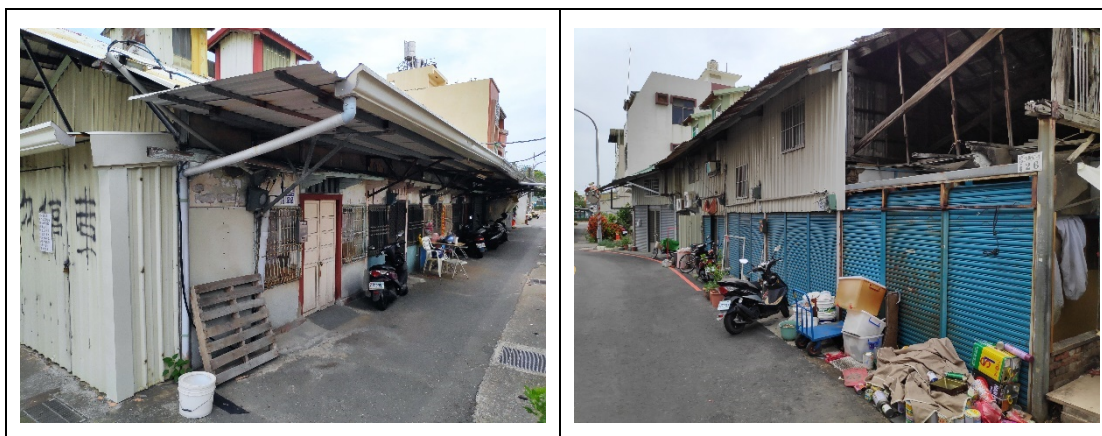
表 12 博愛新村調查記錄

此處整區為博愛新村，老屋聚集於三條巷弄得兩側，老屋目前仍有人使用的比例高，所以建物狀況大多維護良好。

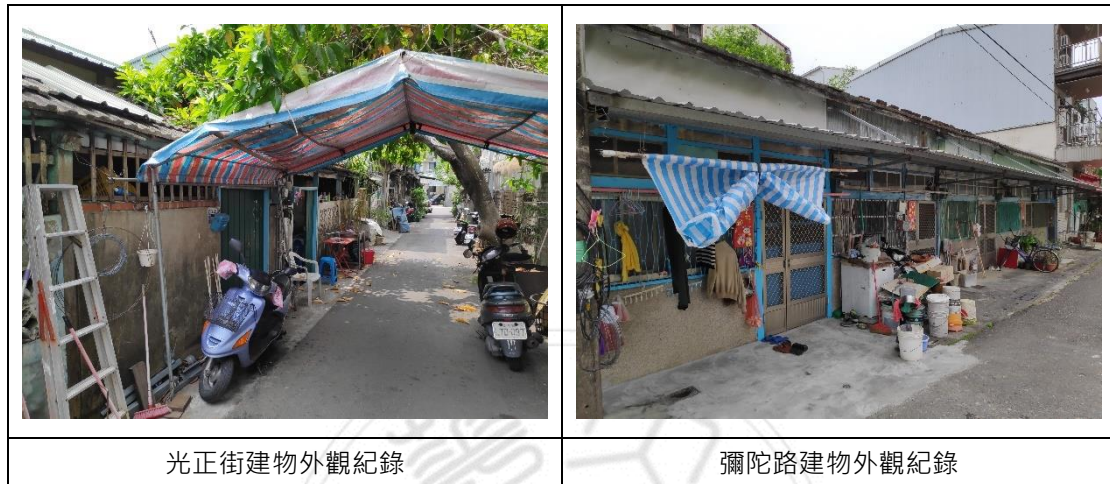
表 13 光正街、彌陀路調查記錄

此處老屋群聚於光正街兩側多條相鄰的巷弄內，雖然目前每條巷弄中現存老屋數量都不多，但其分佈形式感覺過去應該整區都是，經過翻修重建後僅留下目前這些。

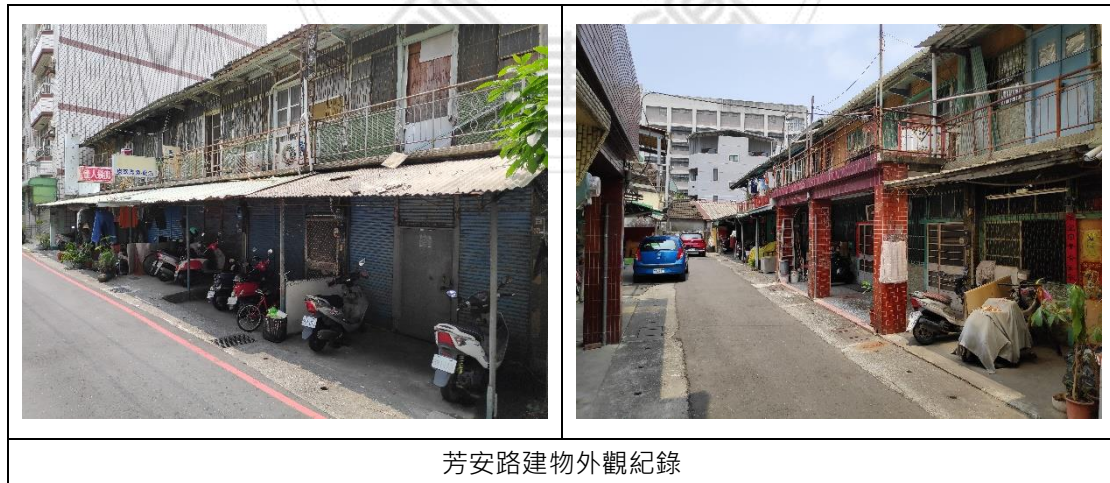
表 14 芳安路、芳興路、彌陀路調查記錄

此處主要集中於芳安路 17 巷上成排街屋及一些散落於其他巷弄中的老屋，整區建物狀況大多維持良好，使用率也為整區最高。

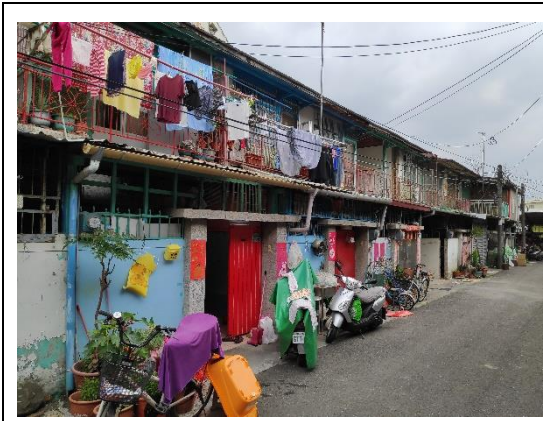
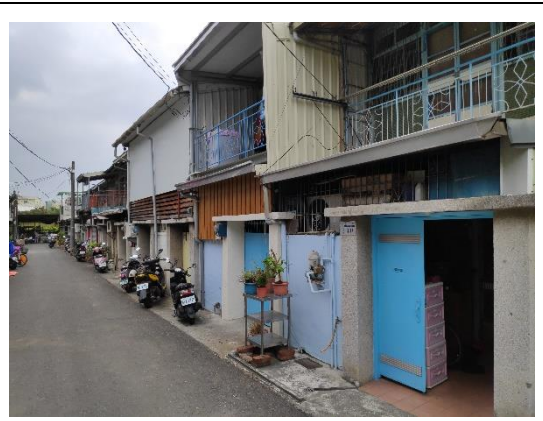
立仁路建物外觀紀錄

此處為立仁路 99 巷，巷弄兩側老屋型式皆為二層樓木造房屋，外有磚牆與二樓陽台，巷弄景觀整齊。

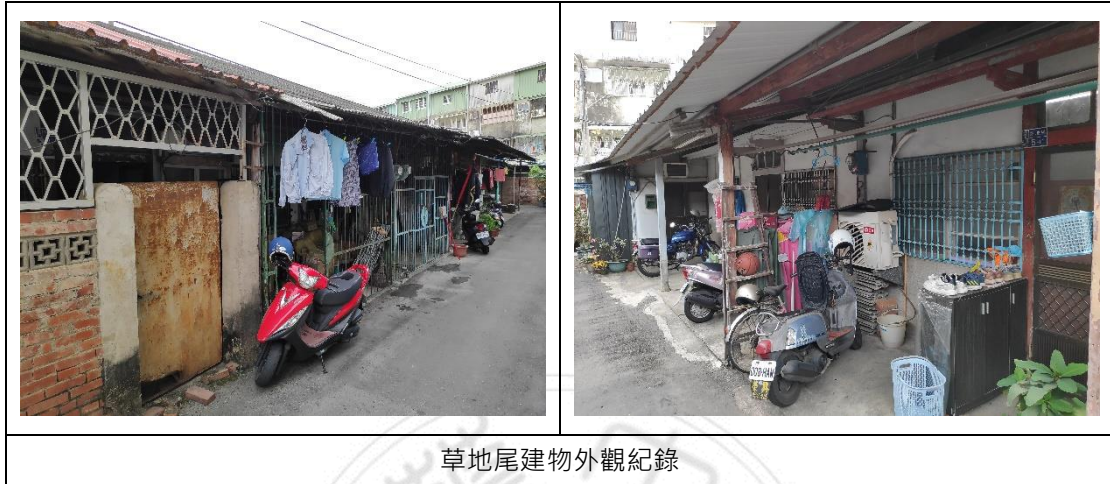
表 16 草地尾調查記錄

此處為草地尾 5 號，巷弄兩側皆為一層樓木造房屋，大部分都有人在使用，所以建物外觀保持較為良好。

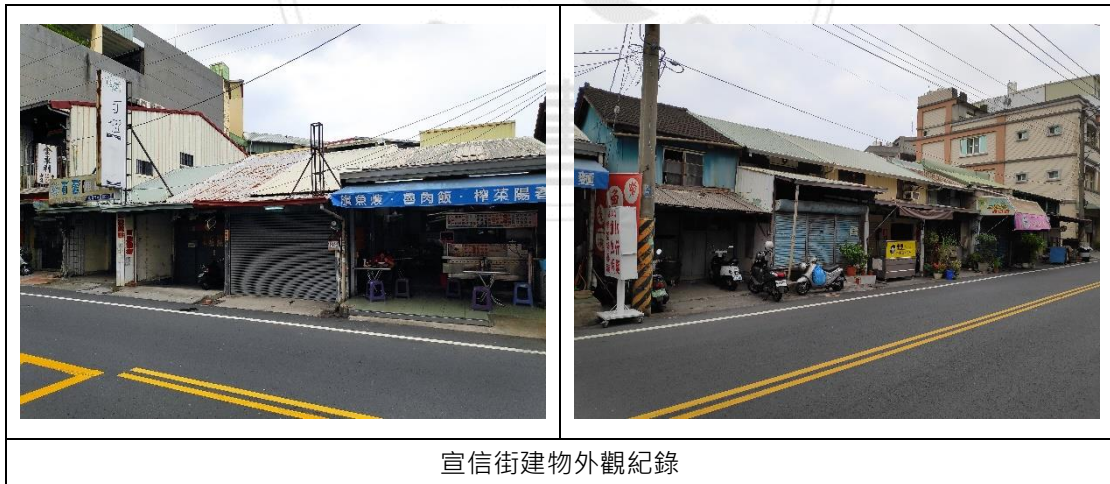
表 17 宣信街調查記錄

此處於宣信街街邊，鄰近南興國中，老屋目前多為商業經營用途，大多建築外觀都以鐵皮覆蓋。

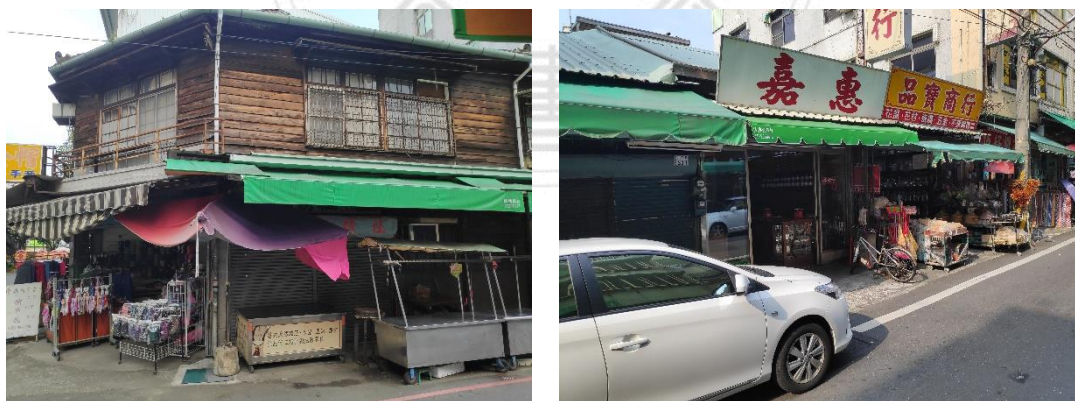
圖 9 舊城區調查照片記錄

嘉義市舊城區以穿過四座舊城門圓環的道路為界，因為面積廣大，將其分成 6 區清查（如圖 8），調查者記錄下區域內以肉眼可見可進入之舊建築的地址、使用情形及樓層數等基本狀況，後以目測識別各棟建物的大約年代、構造方式、損壞情形等資訊並拍照紀錄，如果有遇到現住戶或鄰居也需進行訪談來完善相關資料。

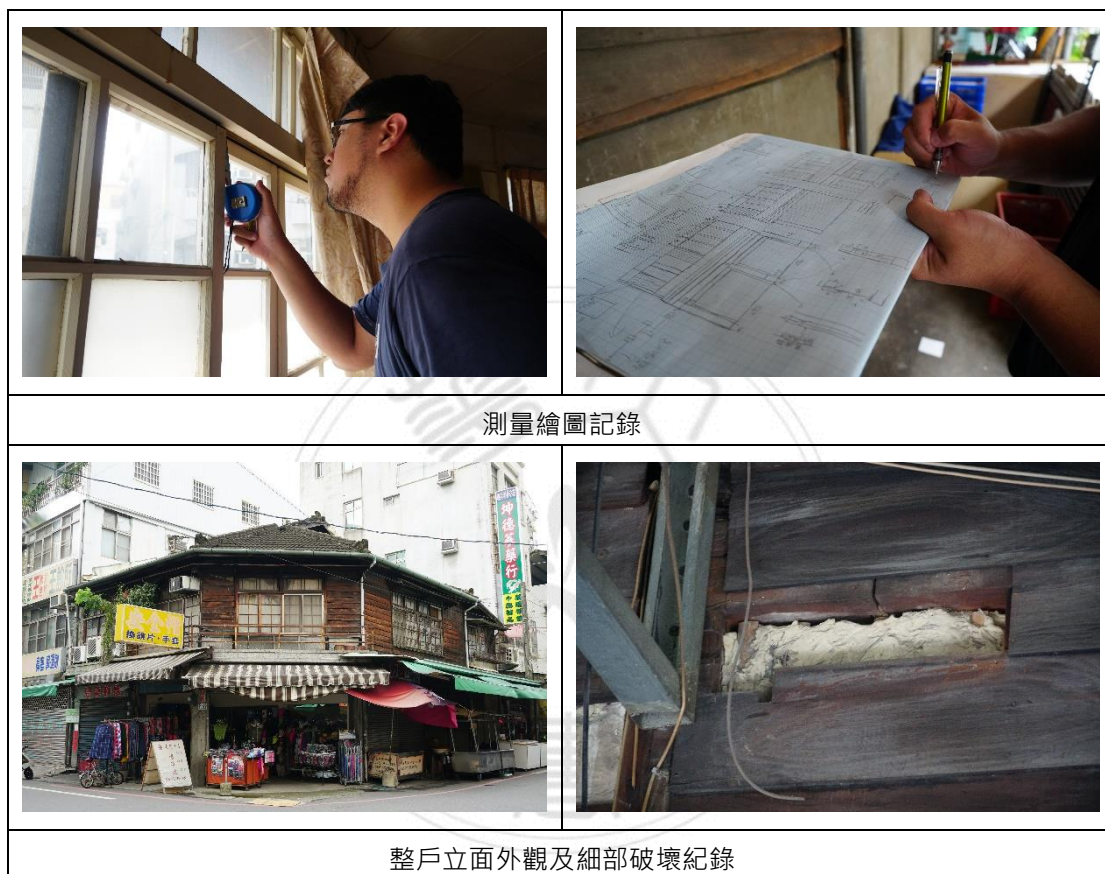
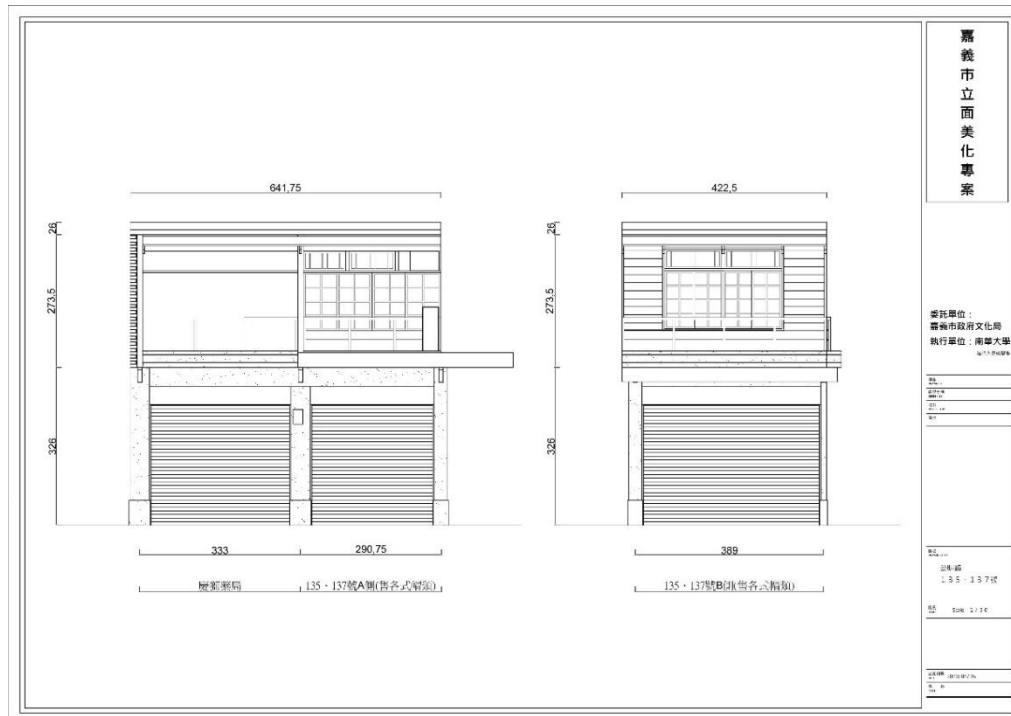
圖 36 公明路 135、137 號現況測繪圖
 (資料來源：2020 年·嘉義市老舊建築立面美化計畫期末報告·嘉義市政府)

表 34 公明路 135、137 號現況測繪及損壞識別紀錄

137、137 號之外牆因年久失修，雨淋板長年受風吹日曬產生了變形、劣化，有幾個較為嚴重的點雨淋板直接脫落，曝露出內部的土牆，加速土牆的劣化速度。

在開口部的損壞上，有兩處因為原本裝設冷氣室外機而拆除的窗扇需要新作，及幾處玻璃破損需要換新外，其餘大部分窗扇保存完好且堪用。

因此在修繕上會先將雨淋板全數拆除，拆除後經過挑選，盡量挑選尚且堪用的雨淋板，經過後續加工打磨後上色，但因數量關係，僅重新鋪設回 B 側，讓舊料可以再次被利用，而 C 側則用新材料做雨淋板鋪設，但考量到雨淋板舊料是經過風化劣化，又經打磨過後已經不具備原本的功能了，同時內部土壁也因為年久失修導致劣化嚴重，故會在雨淋板回鋪之前，先在牆體上加上一層結構合板，用來加強結構，也提供防水毯、止水膠帶等防水作業一個可以黏貼的面材，讓雨淋板只作為裝飾材附於表面；而在 C 側後半部 RC 牆體的部分將二樓雨淋板延伸過去，增加整個立面的整體性。

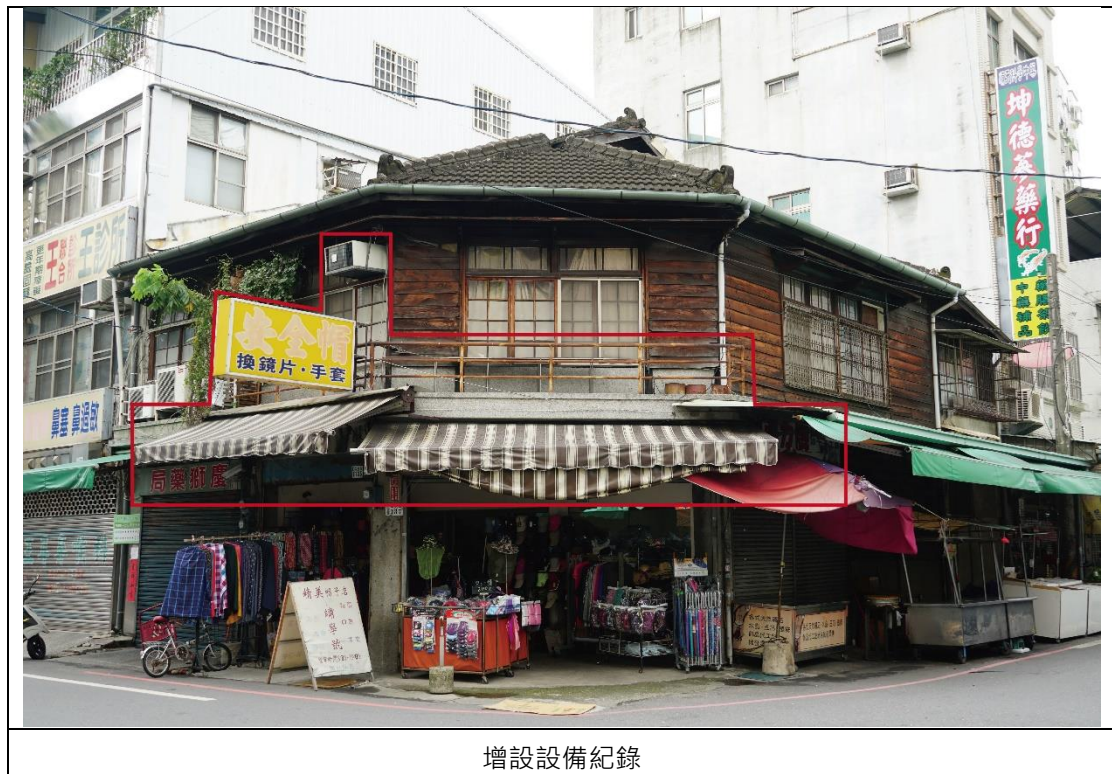
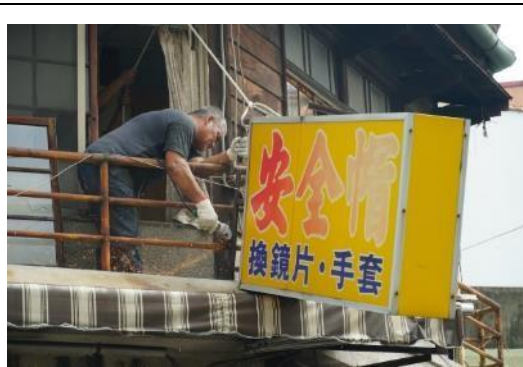
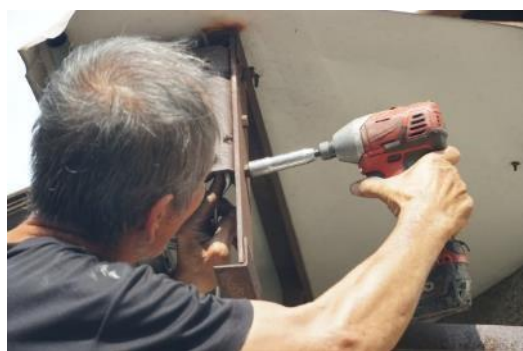
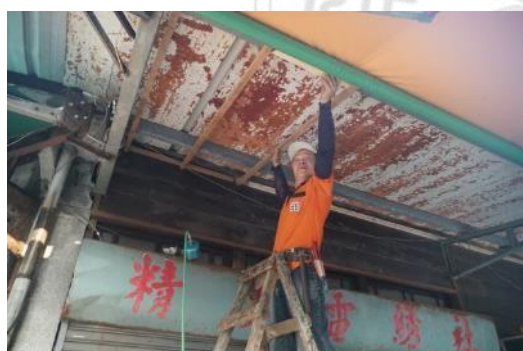
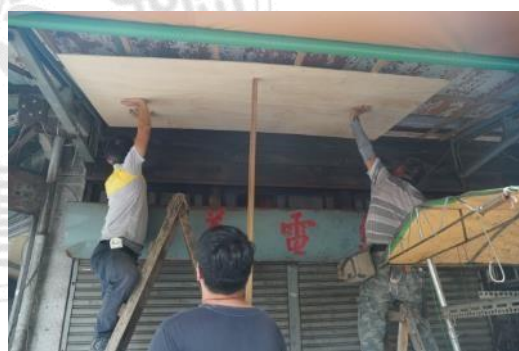
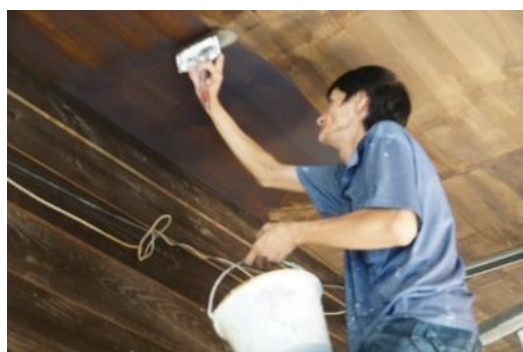
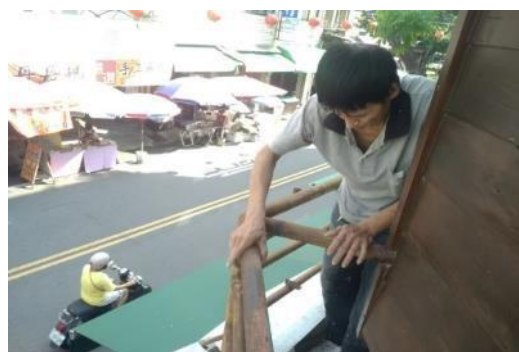
表 38 公明路 135、137 號設備修繕過程紀錄

舊招牌拆除

外凸鐵窗拆除

雨遮移位、更換

C 側後半邊雨遮新作

一樓攤販區增設天花板骨架

一樓攤販區鋪設天花板

一樓攤販區天花板上漆	陽台欄杆打磨重新上漆

雨遮增鋪防水毯	裝設燈具

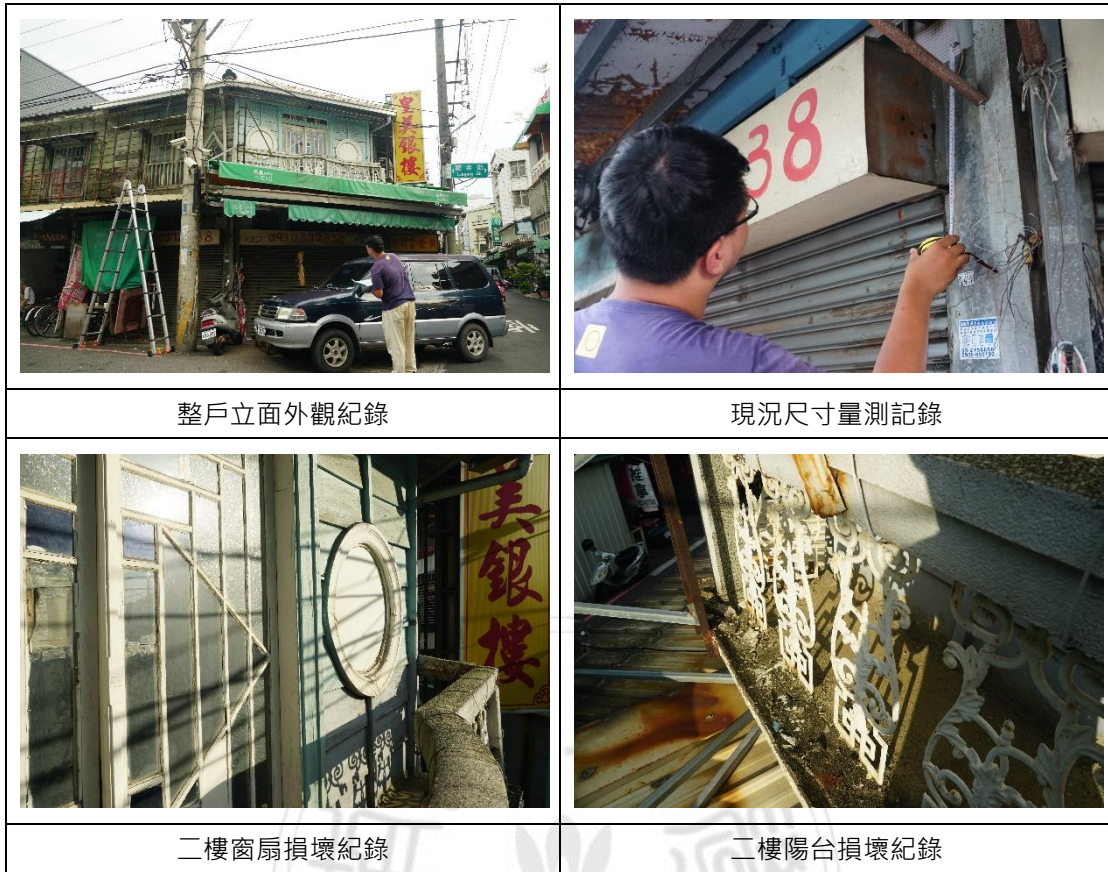
圖 41 忠孝路 32 號現況測繪圖

表 40 忠孝路 32 號現況測繪及損壞記錄

整戶立面外觀紀錄

二樓窗扇損壞紀錄

二樓陽台損壞紀錄

蘭井街 81 號及忠孝路 32 號之外牆牆體，外層雨淋板長年受風吹日曬產生了變形、劣化，於較嚴重處出現破損、缺角，導致水氣滲入破壞外牆面的土牆，且加速內部土牆的劣化速度。

因為忠孝路 81 號於修繕期間有出入、營業等需求，所以特別採用面寬較小的竹鷹架搭設施工平台；之後工班進場修繕上會先將雨淋板全數拆除，拆除後經過挑選，盡量挑選尚且堪用的雨淋板，經過後續加工打磨後上色，重新鋪設回忠孝路 32 號 B 側外牆上，讓舊料可以再次被利用，另一側則使用新材料做雨淋板鋪設，但考量到雨淋板舊料是經過風化劣化，又經打磨過後已經不具備原本的作用了，同時內部土壁也因為年久失修而劣化嚴重，故會在雨淋板回鋪之前，先在牆體上加上一層結構合板，用來加強結構，也提供防水毯、止水膠帶等防水作業一個可以黏貼的面材，讓雨淋板只作為裝飾材附於表面；忠孝路 32 號 B 側內部土壁因剝落過於嚴重，於結構合板鋪設後從室內用磚及水泥做牆體補強。

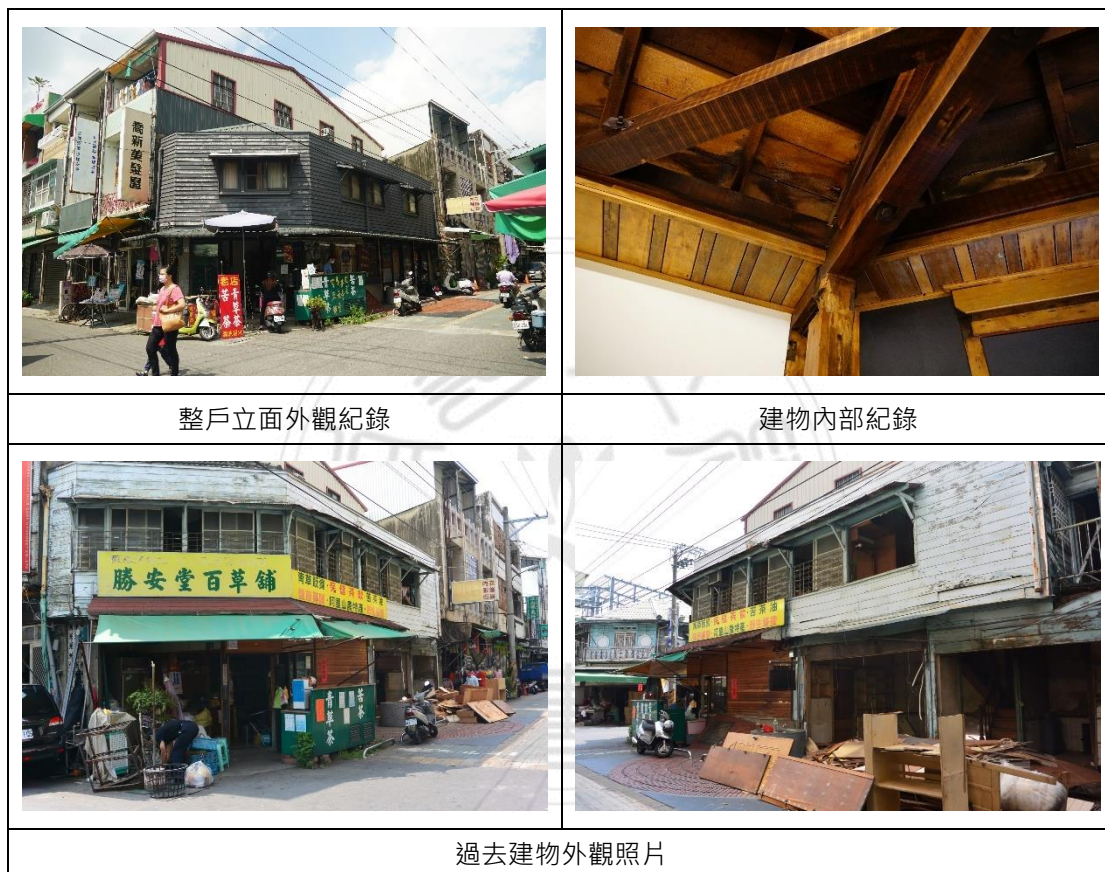
圖 42 忠孝路 35 號 A、B 側現況測繪圖

表 41 忠孝路 35 號現況測繪及損壞記錄

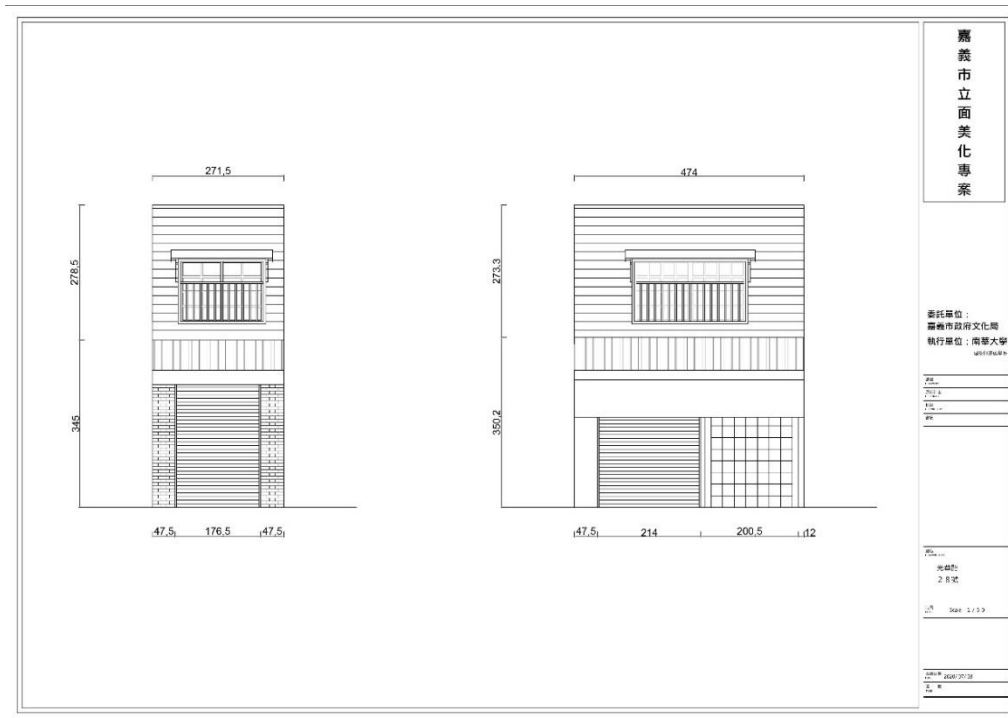
圖 44 光華路 28 號 A、B 側現況測繪圖

二樓室內損壞紀錄	一樓增設設備紀錄

光華路 28 號外牆外層雨淋板因年久失修，雨淋板劣化、變形十分嚴重，且有大面積破損、脫落及鐵皮覆蓋，導致內部土牆及結構因水氣滲入嚴重脫落及腐朽，所以在修繕上將雨淋板全數拆除，因損壞嚴重所以評估無法再次利用，所以全數以新材料做雨淋板鋪設，且在回鋪雨淋板之前會在原結構旁補上木條，並在牆體上加上一層結構合板，用來加強結構，也提供防水毯、止水膠帶等防水作業一個可以黏貼的面材，讓新做的雨淋板只作為裝飾材附於表面。

光華路 28 號的一樓目前有承租給小吃攤販做生意，小吃攤販因為營業需求有大量的增設許多營業相關設備，如攤位、爐灶及多層的雨遮，在與屋主及承租者協調後無法達成共識，故決定放棄一樓的修繕僅修繕二樓；在二樓的修繕上，主要針對已經非常破敗的牆體做結構補強及雨淋板的新作，並補修破損的窗戶玻璃及重新替窗框上色。在這棟的用色思考上使用較為亮色的顏色，讓修繕過的區域明顯，體現出修繕的成果。

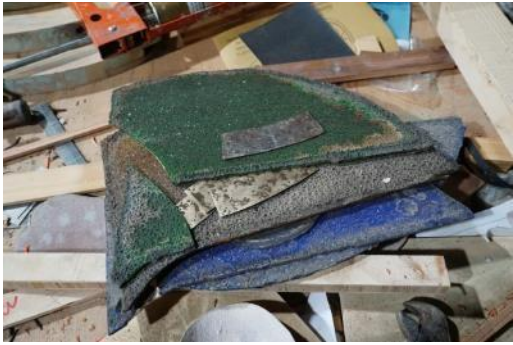
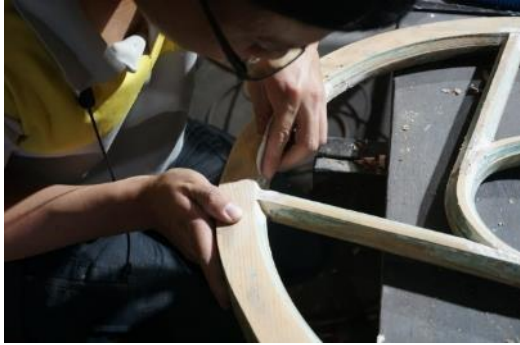
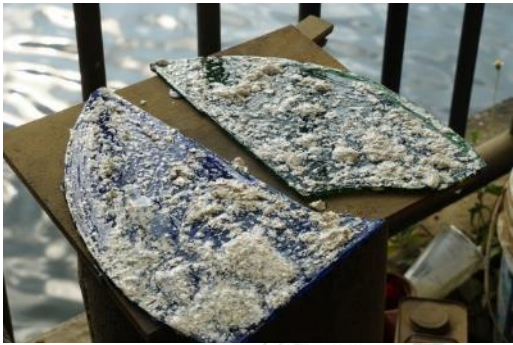
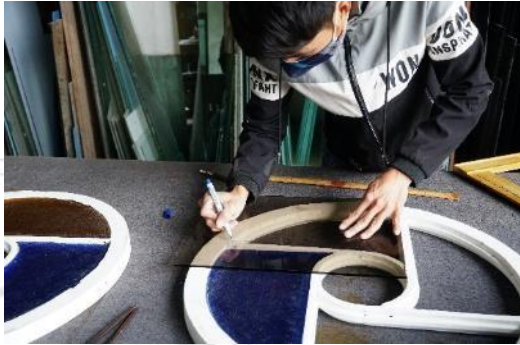
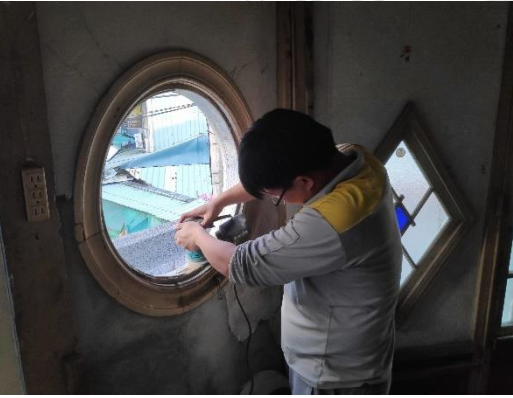
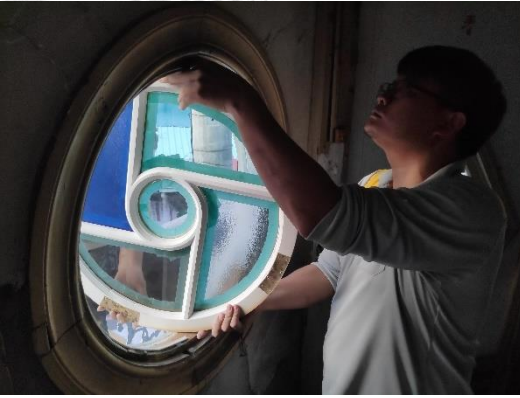
<p>忠孝路 32 號 B 側圓窗拆卸</p>	<p>圓窗拆解修整</p>

<p>圓窗鑽石紋壓花玻璃卸除</p>	<p>圓窗加工修復</p>

<p>鑽石紋壓花玻璃去漆</p>	<p>補做平板色玻璃</p>

<p>圓窗窗框打磨</p>	<p>圓窗裝設</p>

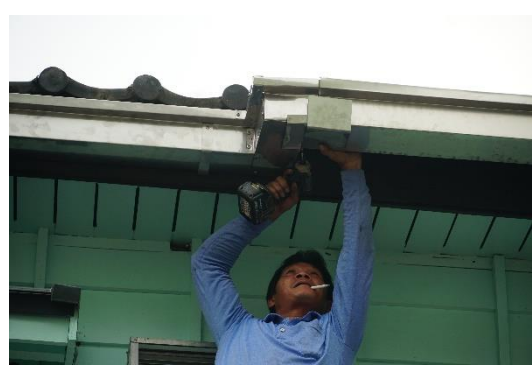
蘭井街 81 號天溝新作

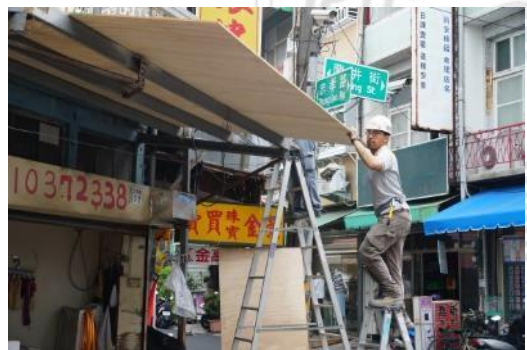
忠孝路 32 號一樓雨遮鋪設結構合板

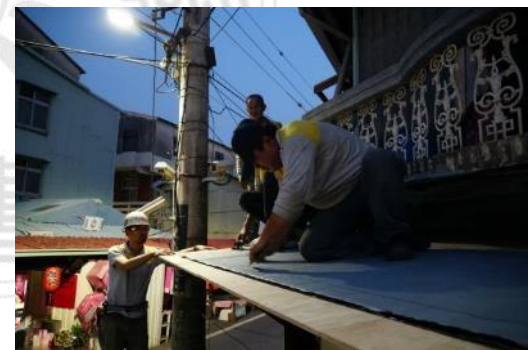
忠孝路 32 號一樓雨遮鋪設防水毯

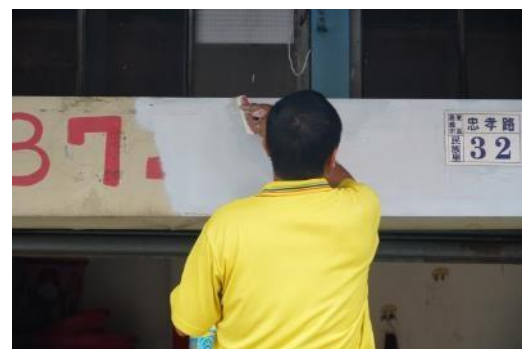
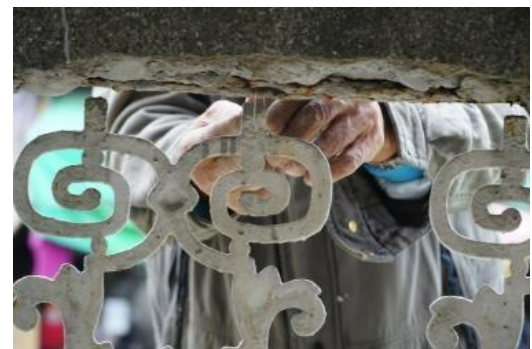
忠孝路 32 號一樓捲門箱更改漆色	忠孝路 32 號二樓陽台鐵絲綁紮

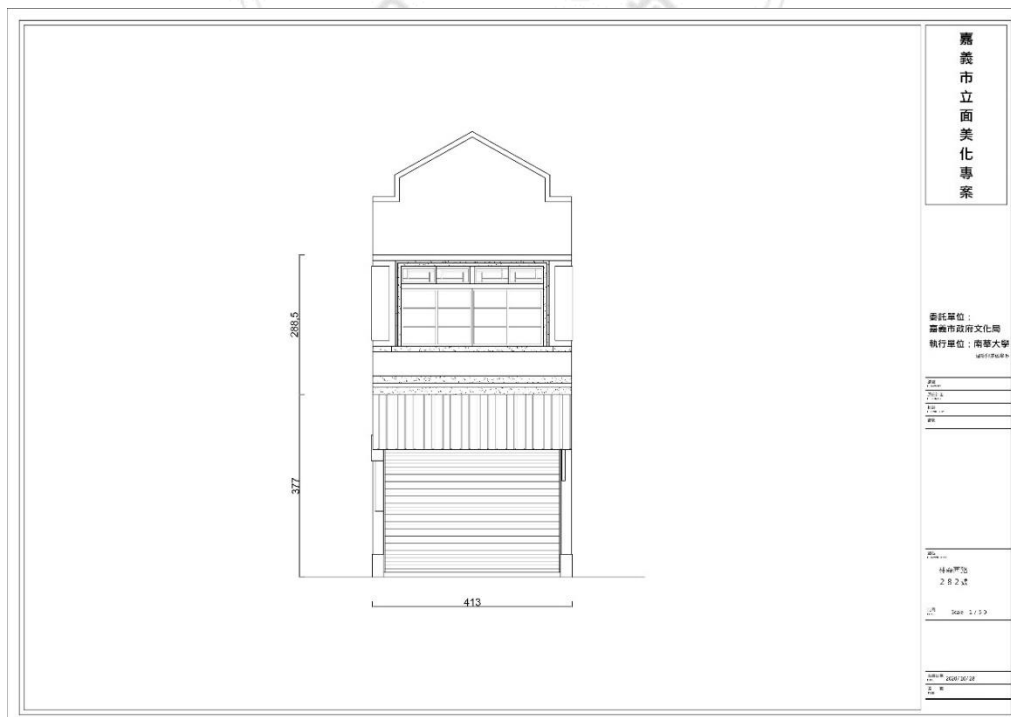
圖 55 林森西路 282 號現況測繪圖

<p>立面雜亂現錄記錄</p>	<p>立面損壞記錄</p>

林森西路 282 號之外牆狀況大致良好，只需要對混凝土與洗石子的牆面用高壓水槍清洗，並對一些裂縫、破損等用混凝土與洗石子回填修補。

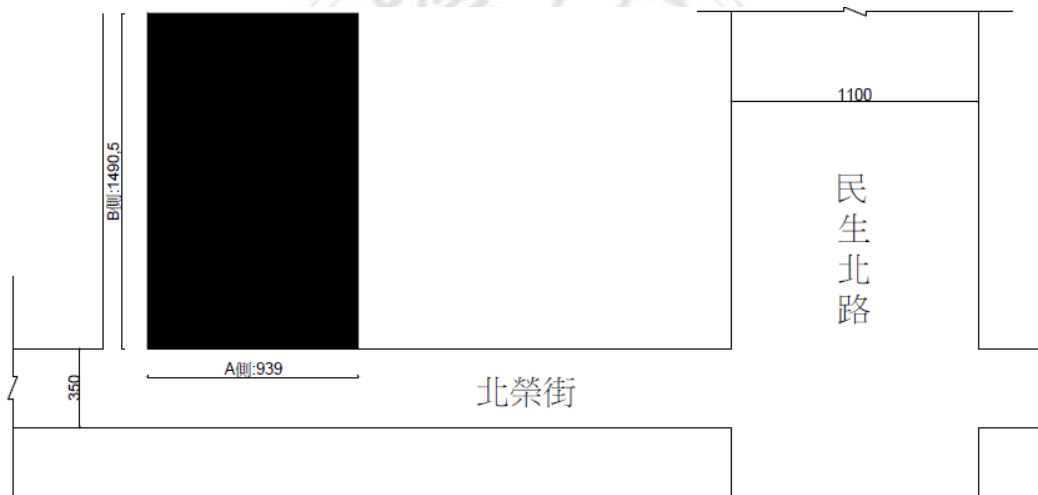
圖 56 北榮街 118 號區位及標號圖

北榮街 118 號共有兩側立面（如圖 56），因為其目前為自宅使用，故於修繕規劃設計上有與屋主詢問修繕需求，而後針對這些修繕需求給出修繕建議與設計方案，如屋主有通風性與半戶外空間陰暗等需求，希望通過直接打開正立面的方式來增加通風性與採光性，而於修繕建議上設計方則建議打開後加格柵的方式，記增加了通風性，同時也具有一定的隱私性，並建議拆除覆蓋於外部竹造雨遮的鐵皮檢視內部竹子的損壞狀況，如損壞嚴重建議抽換，並建議回鋪透明材質的雨遮頂材，讓竹子外顯增加整體立面的完整性及增加半戶外空間的採光性。

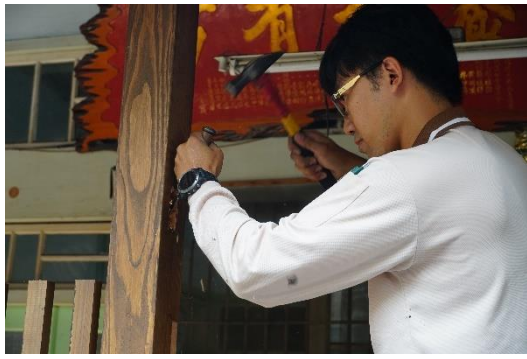
A 側門樑、鉸鏈開孔

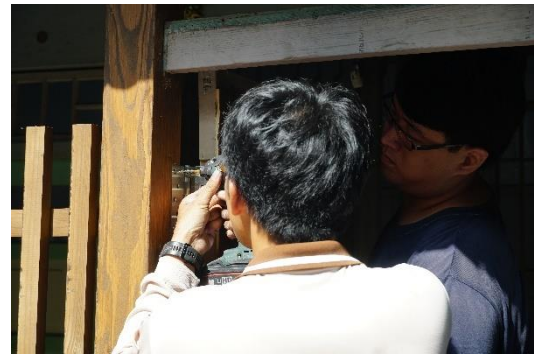
A 側門扇裝設

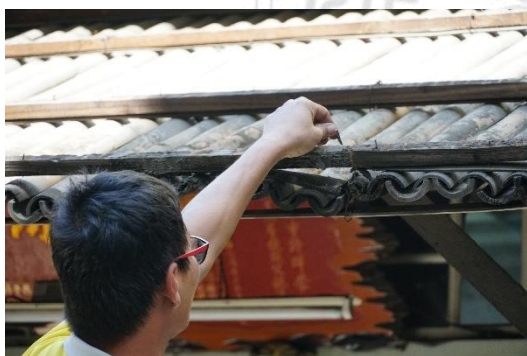
A 側雨遮舊壓條拆除

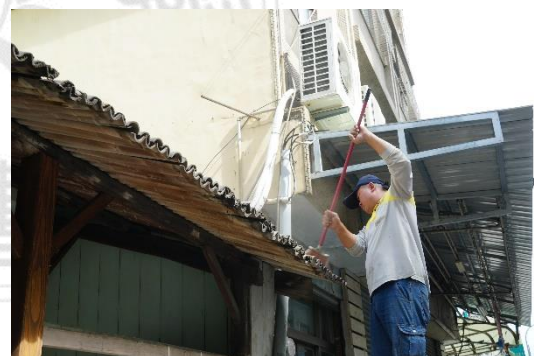
A 側雨遮清理

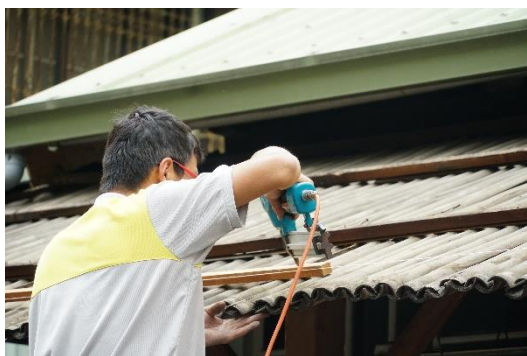
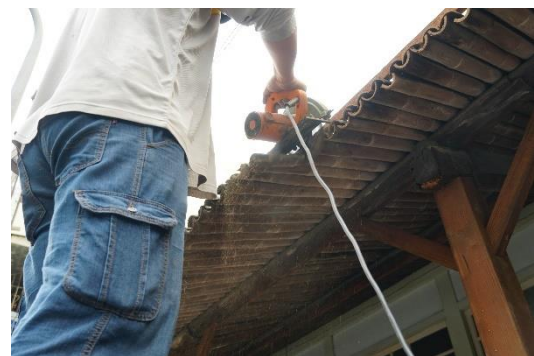
<p>A 側雨遮新壓條裝設</p>	<p>A 側切除雨遮腐朽部分</p>

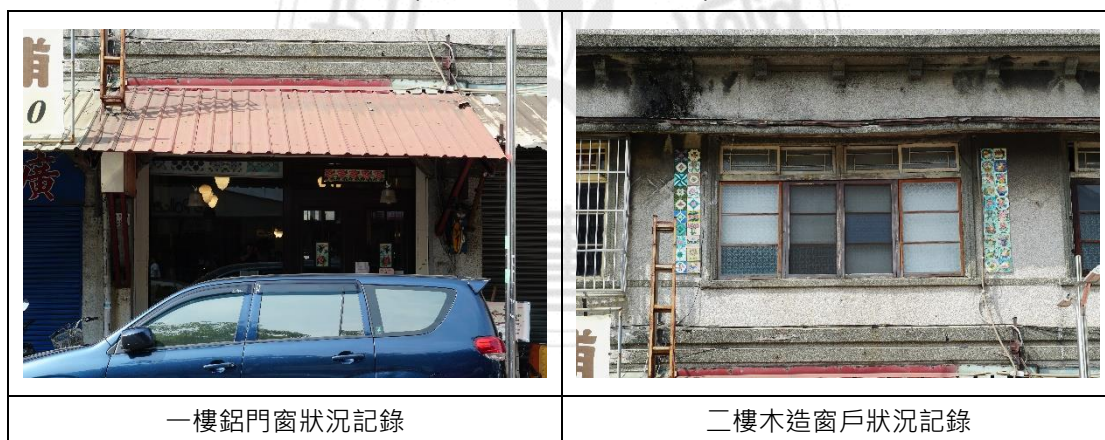
表 62 林森西路 282 號開口部狀況紀錄
(資料來源：本研究製作)

林森西路 282 號的開口部，一樓的門窗於屋主開始經營花磚博物館時將其改為鋁製門窗，目前狀況良好；而二樓的木造窗戶，經評估狀況良好，窗框也無傾斜可正常開關，無立即修繕的必要。故此戶並無對開口部進行修繕工程。

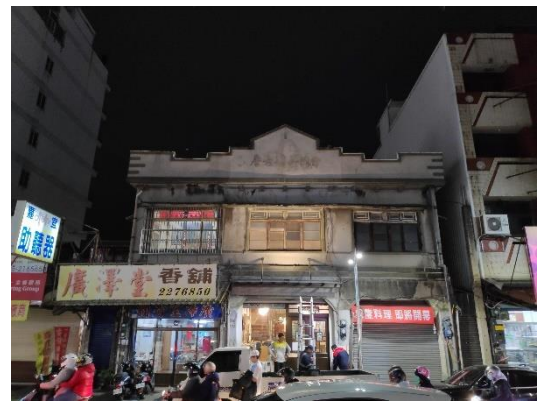
測試與調整燈具

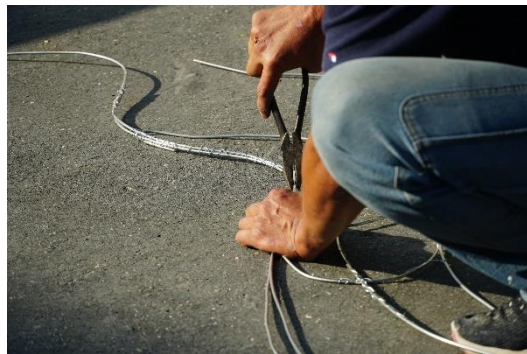
鐵絲塑形

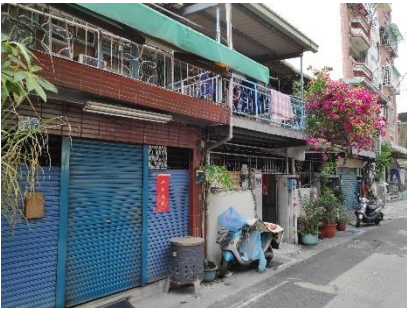
東區彌陀路 241 巷 38 號

使用中	建物外觀狀況大致良好
東區彌陀路 241 巷 40 號		閒置	建物外觀狀況大致良好
東區彌陀路 241 巷 62 號

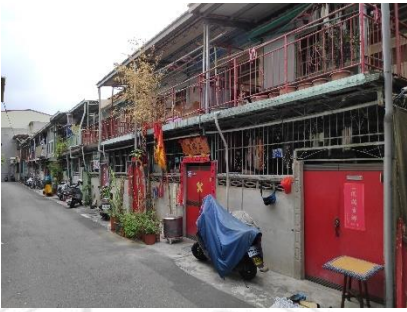
使用中	建物外觀狀況大致良好
東區彌陀路 241 巷 64 號		使用中	建物外觀狀況大致良好
東區彌陀路 241 巷 66 號		使用中	建物外觀狀況大致良好
東區彌陀路 241 巷 68 號	 	閒置	建物外觀狀況大致良好
東區彌陀路 241 巷 70 號		使用中	建物外觀狀況大致良好
東區彌陀路 241 巷 72 號		使用中	建物外觀狀況大致良好
東區彌陀路 241 巷 74 號		使用中	建物外觀狀況大致良好
東區彌陀路 241 巷 76 號	 	使用中	建物外觀狀況大致良好
東區彌陀路 241 巷 78 號		使用中	建物外觀狀況大致良好
東區彌陀路 241 巷 80 號		使用中	建物外觀狀況大致良好
東區彌陀路 241 巷 82 號		使用中	建物外觀狀況大致良好
東區彌陀路 241 巷 84 號		使用中	建物外觀狀況大致良好

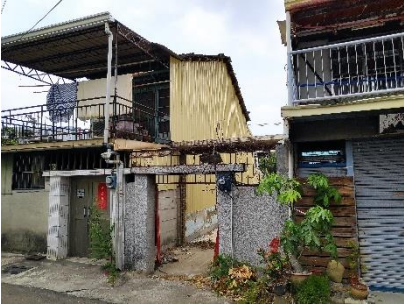
門牌號碼	現況照片	使用狀況	建物狀況
東區立仁路 99 巷 1 號

使用中	外表全以鐵皮、RC 圍牆覆蓋
東區立仁路 99 巷 2 號		閒置	建物已拆除 僅剩圍牆
東區立仁路 99 巷 3 號

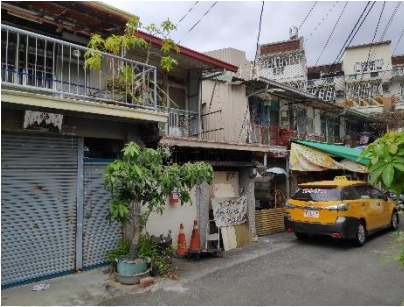
閒置	外表全以鐵皮、鐵捲門覆蓋
東區立仁路 99 巷 4 號		使用中	建物外觀狀況大致良好
東區立仁路 99 巷 5 號		閒置	建物外觀狀況大致良好
東區立仁路 99 巷 6 號

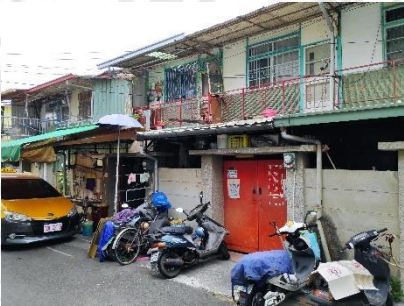
使用中	建物外觀狀況大致良好
東區立仁路 99 巷 7 號		使用中	建物外觀狀況大致良好
東區立仁路 99 巷 8 號

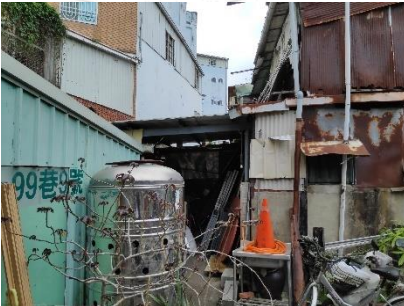
閒置	外表全以鐵皮覆蓋
東區立仁路 99 巷 9 號		使用中	建物外觀狀況大致良好
東區立仁路 99 巷 10 號		閒置	外表全以鐵皮、鐵捲門覆蓋

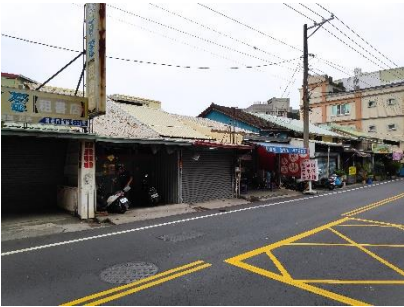
東區宣信街 230 號

使用中	建物外觀狀況大致良好
東區宣信街 232 號		使用中	外表全以鐵皮、鐵捲門覆蓋
東區宣信街 234 號		閒置	外觀上有較為明顯老化痕跡
東區宣信街 236 號		閒置	外觀上有較為明顯老化痕跡
